**UNIVERSIDADE FEDERAL DE UBERLÂNDIA – UFU  
INSTITUTO DE CIÊNCIAS AGRÁRIAS – ICIAG  
CURSO DE GRADUAÇÃO EM ENGENHARIA AMBIENTAL**

**Degradação Ambiental no Município de Araguari - MG: acompanhamento para  
minimização.**

Projeto de conclusão de curso de graduação apresentado como requisito para obtenção do título de Graduada em Engenharia Ambiental, pela Universidade Federal de Uberlândia – UFU.

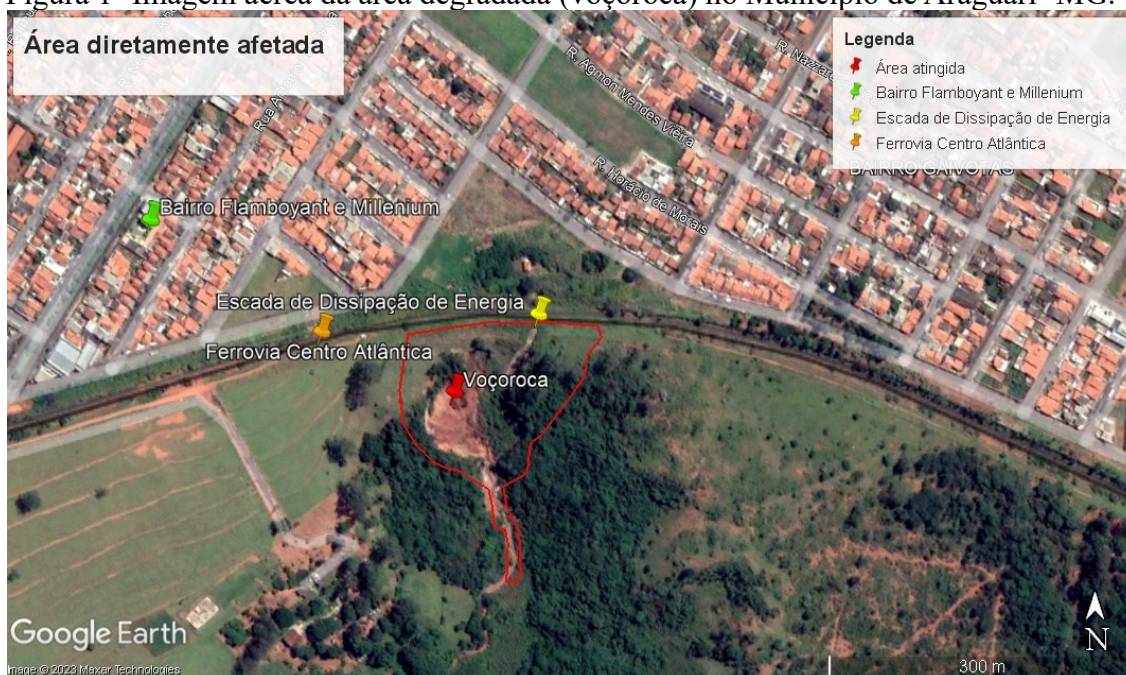
Na figura 1, a seguir é possível observar a dimensão da voçoroca que se formou, resultado da má condução de água pluvial e ausência de medidas mitigadoras. Ela vem dos bairros adjacentes e da própria via, sucedendo-se nas perdas do solo superficial significativas e consequentemente arraste da vegetação do entorno.

Figura 1- Imagem aérea da área degradada (voçoroca) no Município de Araguari -MG.

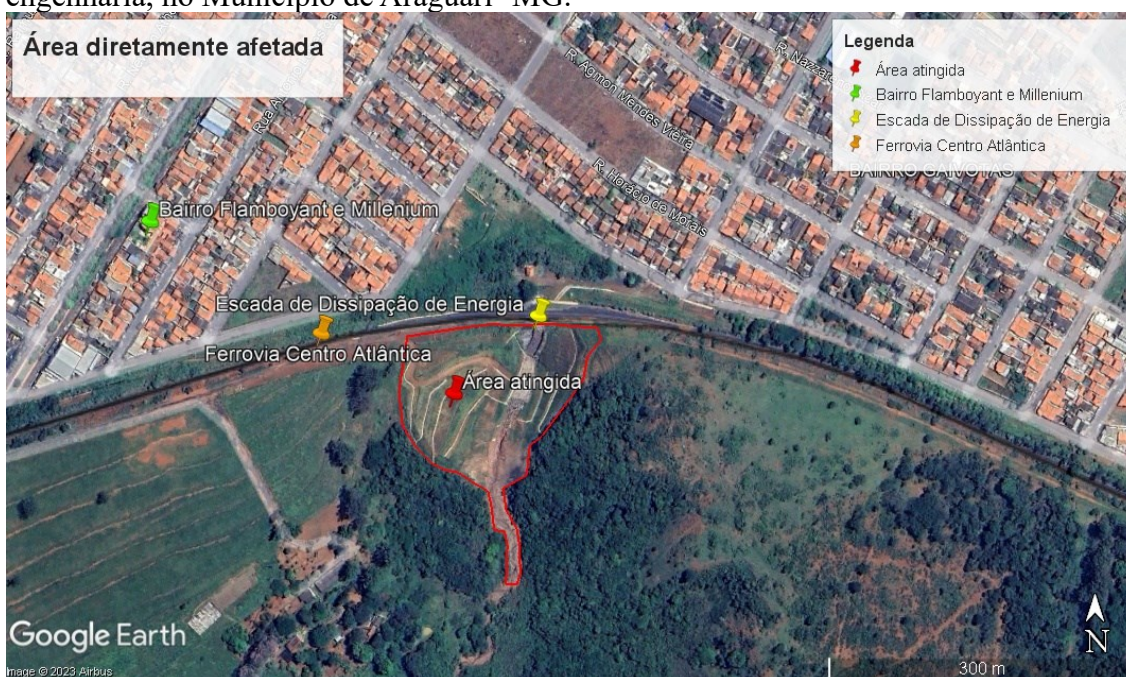
Acrescentando-se, na figura 2, nota-se que a área foi recuperada do ponto de vista físico-estrutural pela responsável pela via férrea em forma de taludes e com vegetação rasteira no decorrer do ano 2023.

Figura 2 - Imagem aérea da área degradada (voçoroca) recuperada por meio de obra de engenharia, no Município de Araguari -MG.

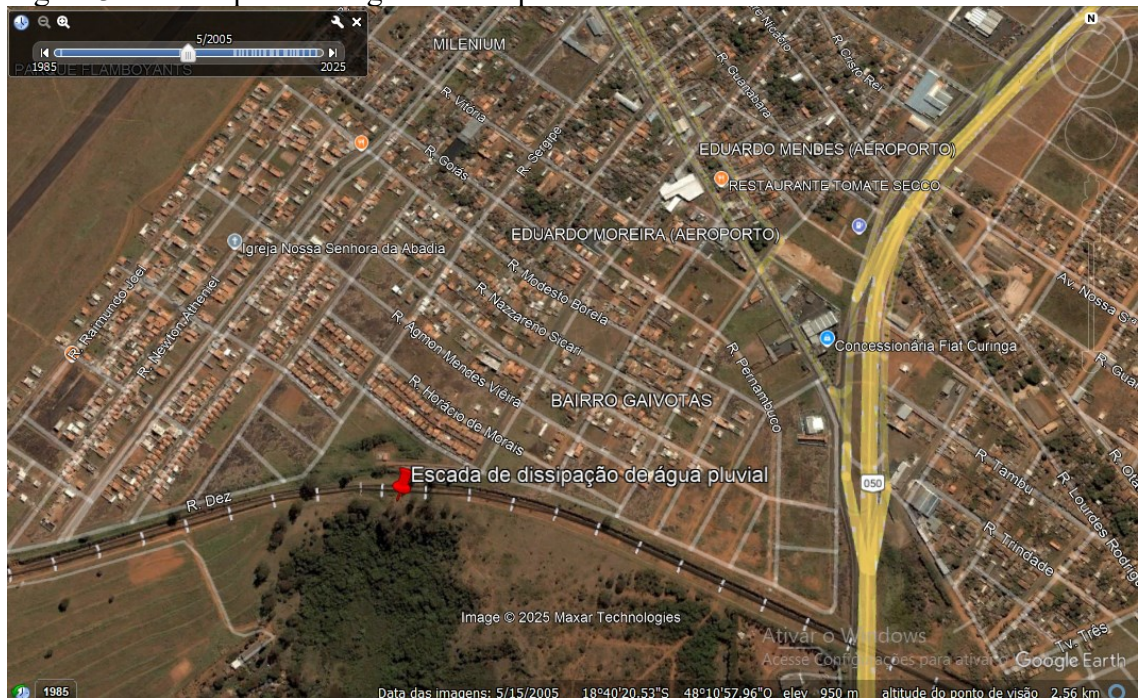
Além do mais, observa-se que os bairros a montante da via férrea encontram-se em expansão urbana, apresentando diversas quadras sem impermeabilização do solo, o que contribuiu para uma maior infiltração e retenção de água da chuva, resultando em um fluxo menor na escada de dissipação e na própria via férrea.

Figura 3 - Município de Araguari em expansão urbana.

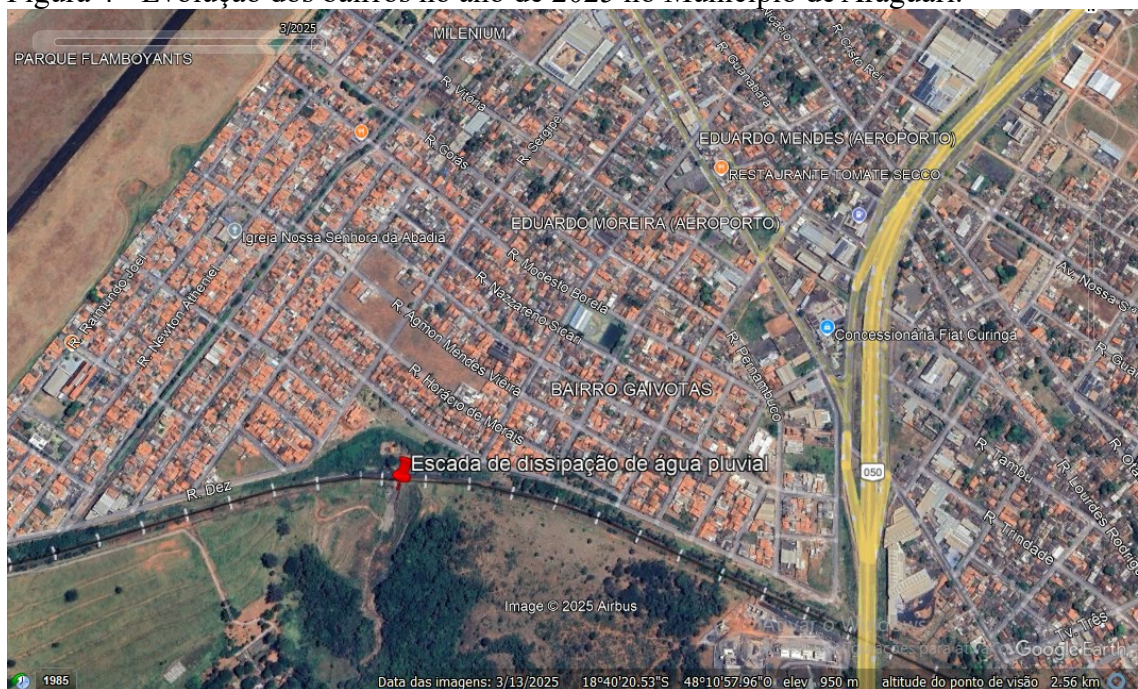
Consequentemente o cenário atual (2025), acaba comprometendo o regime de escoamento superficial e a efetividade dos dispositivos de drenagem existentes na área, devido a ocupação do solo.

Figura 4 - Evolução dos bairros no ano de 2025 no Município de Araguari.

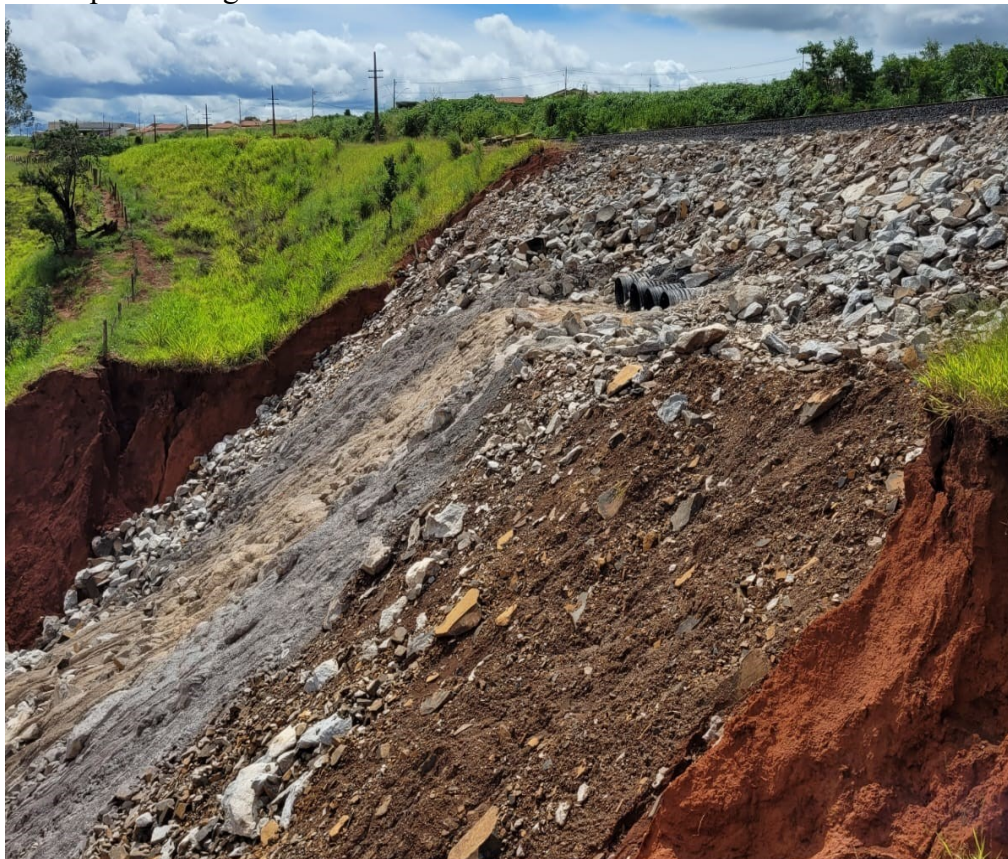
No ano de 2022, foi registrada a implantação do projeto emergencial a fim de restabelecer imediatamente o tráfego da via e garantir o escoamento das águas pluviais dos bairros adjacente quanto da própria via férrea. Observa-se, contudo, que a intervenção possui caráter provisório, evidenciando a necessidade de que, em curto prazo a Concessionária Centro-Atlântico (FCA) venha elaborar e executar um projeto melhor estruturado onde ambos (a área de impacto e a via férrea) se beneficiem.

Figura 9 - Obra emergencial para restabelecimento da via férrea e a construção da estrutura hidráulica de água pluvial, localizada no bairro Millenium no município de Araguari -MG.

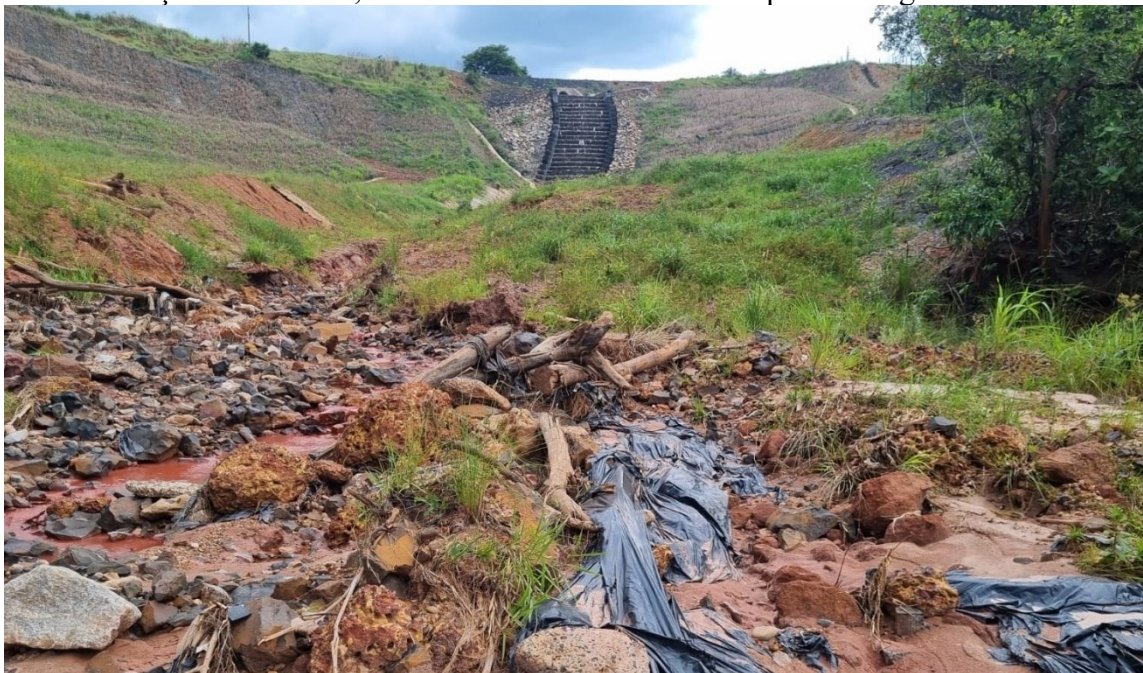
Através da imagem abaixo, nota-se que foi um projeto bem elaborado na época da construção, visando o equilíbrio do ambiente e a segurança do local.

Figura 10 - Realização da construção da escada de dissipação de água pluvial e reconformação dos taludes, no bairro Millenium no município de Araguari -MG.

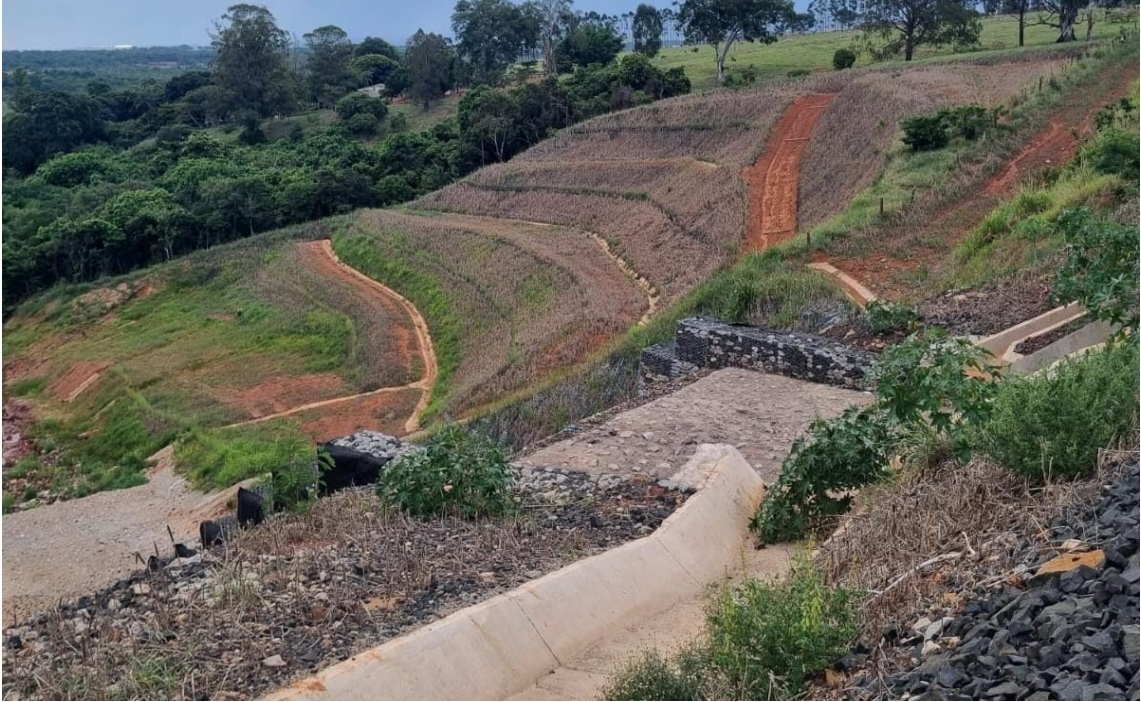
taludes. A área dos taludes encontra-se em sua maioria toda gramada, com alguns vãos livres apenas na passagem para ter acesso ao centro e nas canaletas por onde a água percorre.

Figura 13 - Imagem da área parcial recuperada do ponto de vista físico-estrutural, com a escada de dissipação de energia de água pluvial.

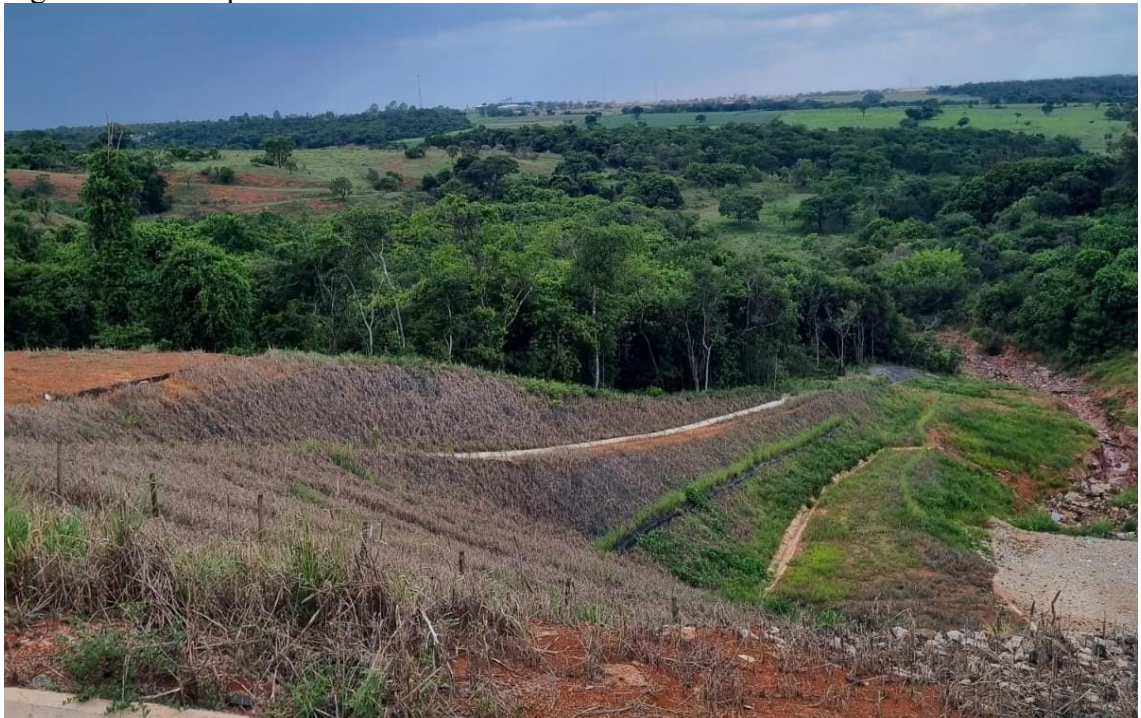
Figura 14 - Vista parcial do outro lado do talude artificial.

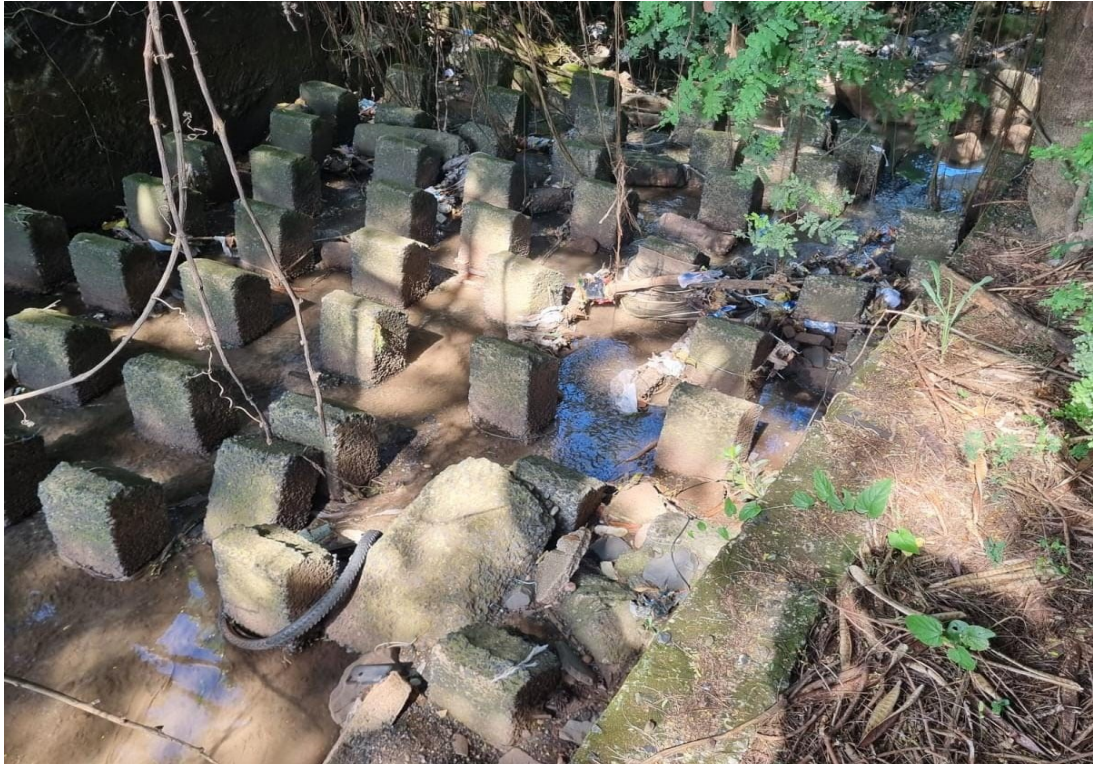
Figura 19 - Proposta para a execução do projeto de “rampa dentada”, tendo como referência do projeto: Parque Municipal Santa Luzia, localizado no município de Uberlândia..

A figura subsequente ilustra a metodologia proposta para a execução do projeto. Contudo, para o adequado dimensionamento do projeto, é imprescindível a contratação de profissionais qualificados, especialmente um Engenheiro Civil.
