TRABALHO DE CONCLUSÃO DE CURSO

**ENGENHARIA DIAGNÓSTICA: ESTUDO DOS MECANISMOS DE DEGRADAÇÃO E  
A INTERVENÇÃO TERAPÊUTICA EM ELEMENTOS DE CONCRETO ARMADO -  
ESTUDO DE CASO EM OBRA DE ARTE ESPECIAL**

GABRIEL GARCIA

Trabalho de Conclusão de Curso apresentado à  
Faculdade de Engenharia Civil – FECIV da  
Universidade Federal de Uberlândia – UFU como  
requisito para obtenção do título de bacharel em  
Engenharia Civil.

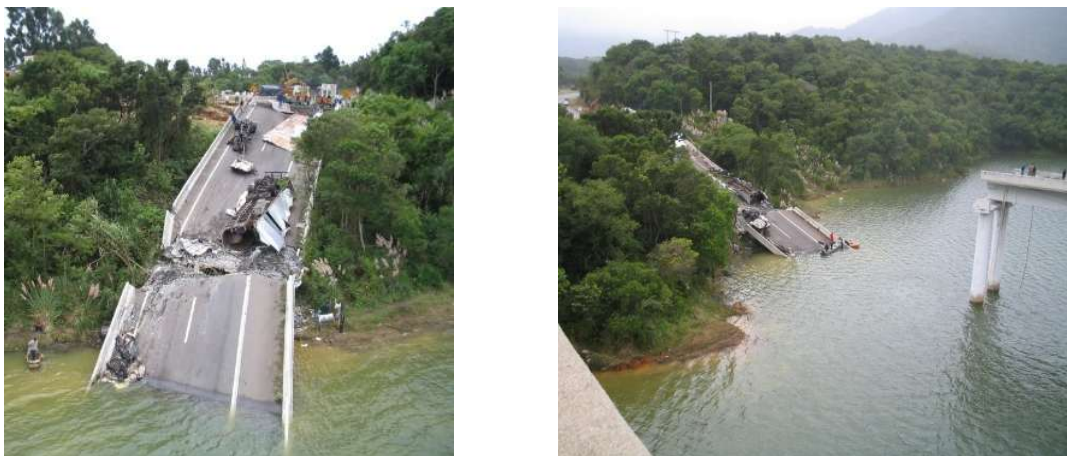
A Figura 33 mostra o colapso estrutural da ponte sobre a Represa do Rio Capivari-Cachoeira, na BR 116/PR em 2005. A causa do acidente foi a ruptura do acesso da ponte. Essa estrutura não apresentava manutenções periódicas ou drenagem adequada, além de processos erosivos intensos. (CENACID, 2005)

Figura 33 (A e B): Desabamento da Ponte sobre a Represa do Rio Capivari (CENACID, 2005)

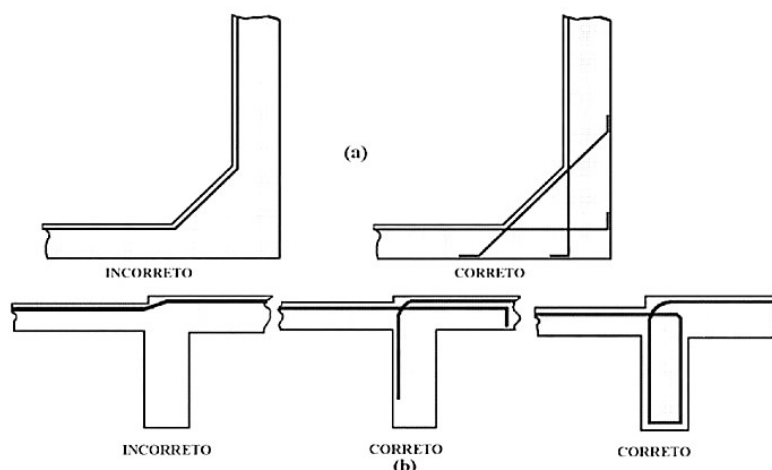
Figura 34: Exemplos de inconsistências em detalhamentos de armaduras. (a) incoerência na armação de encontros de elementos estruturais. (b) incoerência na armação de lajes em desnível

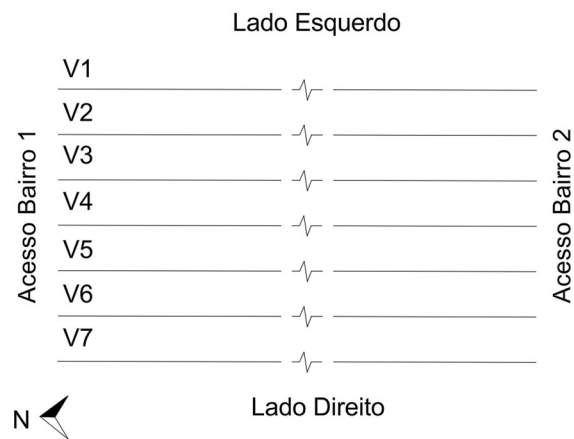
Figura 40: Referenciais adotados para estudo do viaduto (AUTOR)

Para a análise das vigas, determinou-se as faces esquerda e direita de cada uma (mostrado na Figura 40) para, com o auxílio de um fissurômetro observar o valor das aberturas analisadas. As Tabela 7 e Tabela 8 apresentam os valores obtidos e a Figura 41 (a-b) ilustram as medições realizadas.
