**ANÁLISE PÓS-OBRA DE  
HABITAÇÕES DE INTERESSE SOCIAL VISANDO A  
IDENTIFICAÇÃO DE MANIFESTAÇÕES PATOLÓGICAS**

**CAROLINA LEMOS CARRARO**

**UBERLÂNDIA, 19 de outubro de 2010**

**FACULDADE DE ENGENHARIA CIVIL**  
**Programa de Pós-graduação em Engenharia Civil**

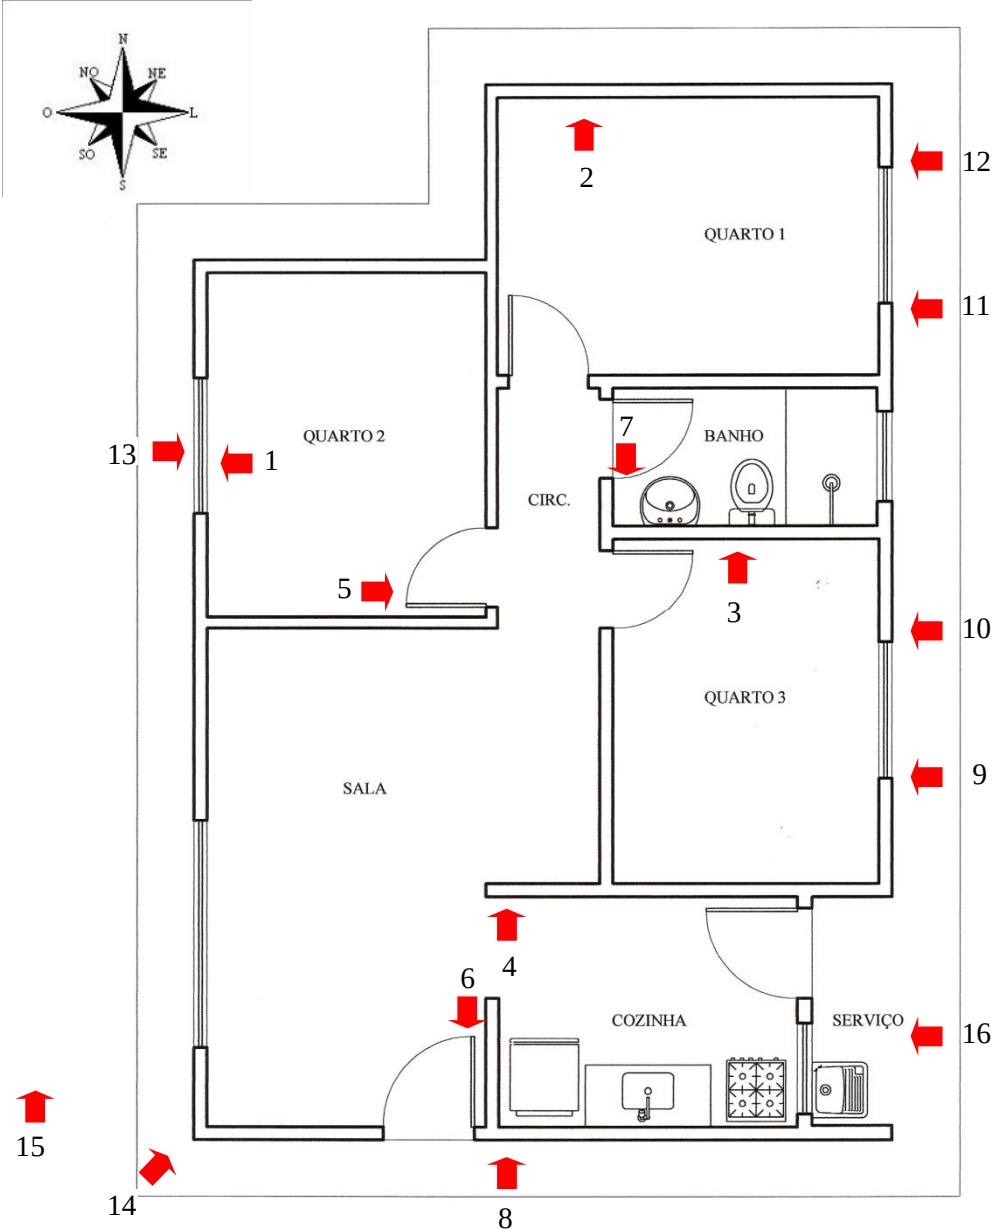
| MANIFESTAÇÕES PATOLÓGICAS / OBSERVAÇÕES | | | FOLHA 1/6 |
|---|---|---|---|
| <p><b>OBSERVAÇÕES:</b> Instalação da antena de TV feita de maneira indevida. O fundo do terreno está abandonado, nas laterais foram empilhados tijolos para impedir a passagem.</p> <p><b>OUTROS PROBLEMAS:</b> Caimento do piso do box contra o ralo.</p> | | | |

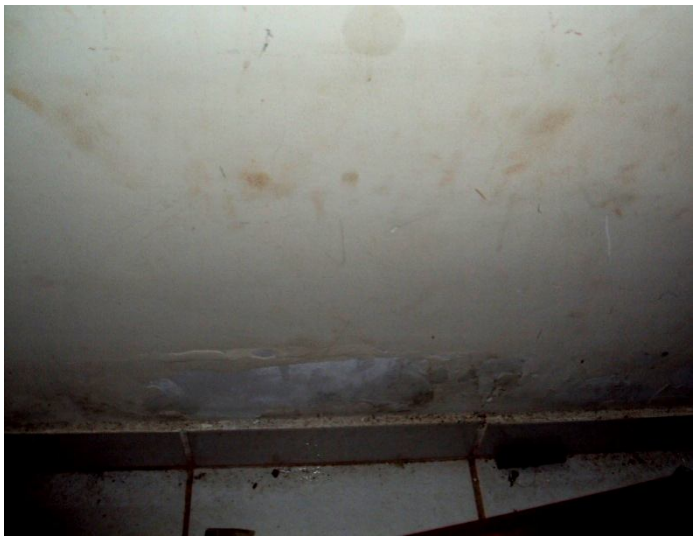
| MANIFESTAÇÕES PATOLÓGICAS / OBSERVAÇÕES | | | FOLHA 2/6 |
|---|---|---|---|
| FOTOGRAFIA 1 | | MANIFESTAÇÃO PATOLÓGICA:<br>- UMIDADE;<br>- DESCOLAMENTO REVESTIMENTO | |
| | | LOCAL: - INTERIOR / OESTE<br><br>- VEDAÇÃO VERTICAL | |
| | | IDENTIFICAÇÃO PRELIMINAR DA ORIGEM:<br>- EXECUÇÃO | |

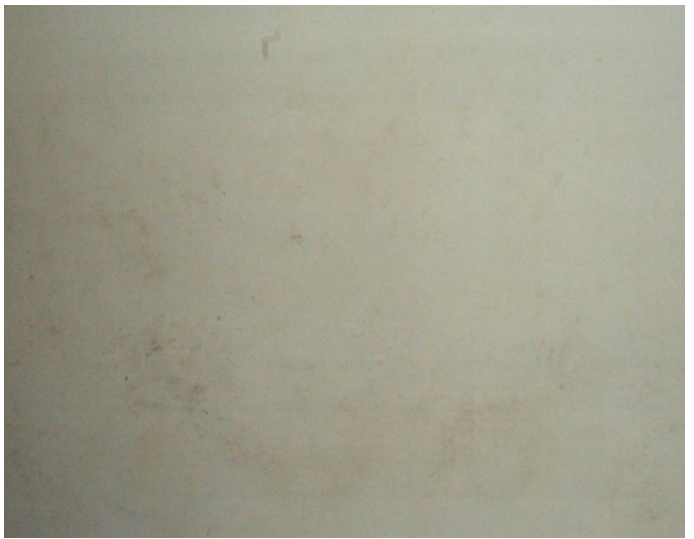
| MANIFESTAÇÕES PATOLÓGICAS / OBSERVAÇÕES | | | FOLHA 2/6 |
|---|---|---|---|
| FOTOGRAFIA 2 | | MANIFESTAÇÃO PATOLÓGICA:<br><br>- UMIDADE | |
| | | LOCAL: INTERIOR / NORTE<br><br>- VEDAÇÃO VERTICAL | |
| | | IDENTIFICAÇÃO PRELIMINAR DA ORIGEM:<br>- PROJETO / EXECUÇÃO | |

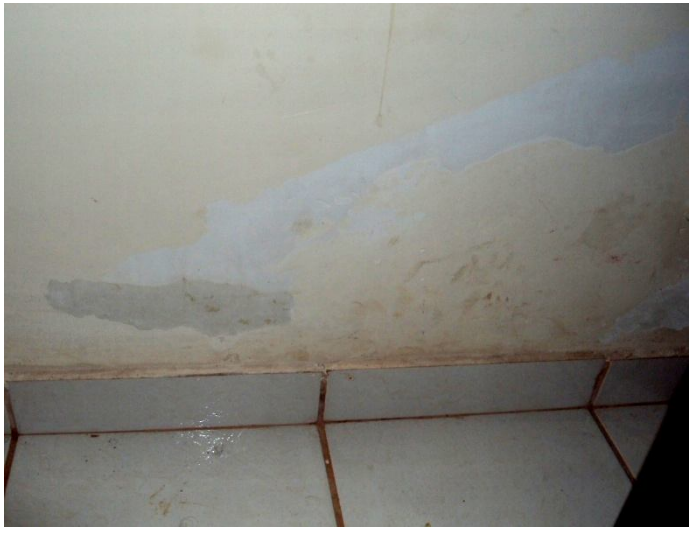
| MANIFESTAÇÕES PATOLÓGICAS / OBSERVAÇÕES | | | FOLHA 2/6 |
|---|---|---|---|
| FOTOGRAFIA 3 | | MANIFESTAÇÃO PATOLÓGICA:<br>- UMIDADE;<br>- DESCOLAMENTO REVESTIMENTO | |
| | | LOCAL: - INTERIOR / BANHO<br><br>- VEDAÇÃO VERTICAL | |
| | | IDENTIFICAÇÃO PRELIMINAR DA ORIGEM:<br>- PROJETO / EXECUÇÃO | |

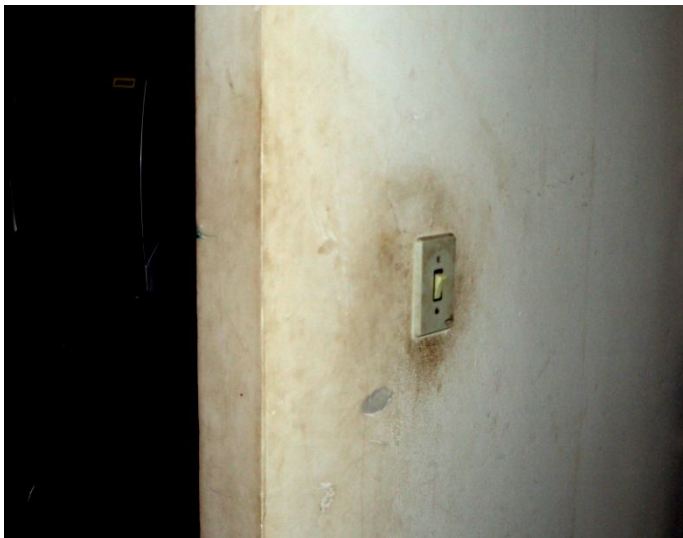
| MANIFESTAÇÕES PATOLÓGICAS / OBSERVAÇÕES | | | FOLHA 3/6 |
|---|---|---|---|
| FOTOGRAFIA 4 | | MANIFESTAÇÃO PATOLÓGICA:<br>- PINTURA ENCARDIDA<br>- DESLOCAMENTO REVESTIMENTO | |
| | | LOCAL: INTERIOR<br><br>- VEDAÇÃO VERTICAL | |
| | | IDENTIFICAÇÃO PRELIMINAR DA ORIGEM:<br>- USO / OPERAÇÃO | |

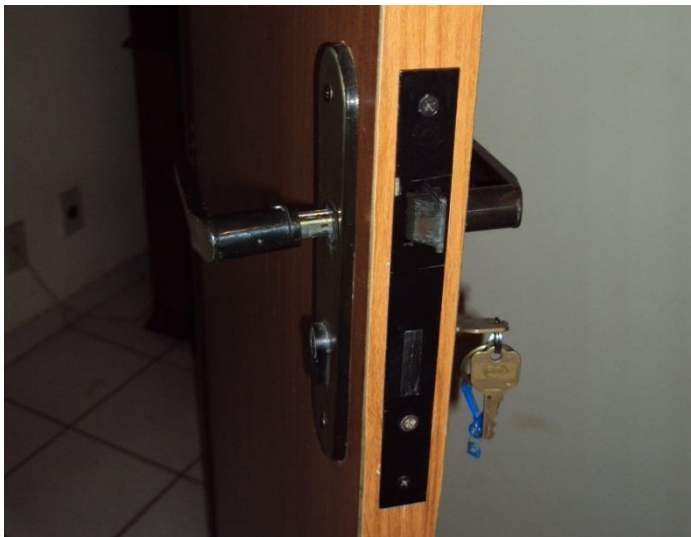
| MANIFESTAÇÕES PATOLÓGICAS / OBSERVAÇÕES | | | FOLHA 3/6 |
|---|---|---|---|
| FOTOGRAFIA 5 | | MANIFESTAÇÃO PATOLÓGICA:<br>- MAÇANETA DANIFICADA | |
| | | LOCAL: INTERIOR<br><br>- ESQUADRIA | |
| | | IDENTIFICAÇÃO PRELIMINAR DA ORIGEM:<br>- MATERIAIS / USO / MANUTENÇÃO | |

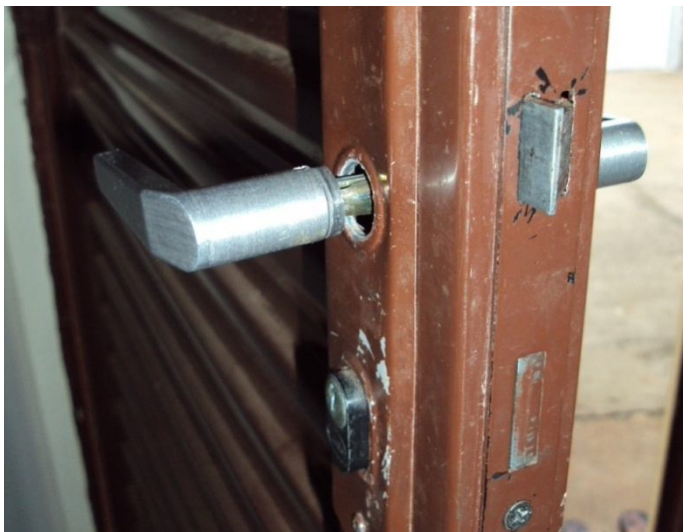
| MANIFESTAÇÕES PATOLÓGICAS / OBSERVAÇÕES | | | FOLHA 3/6 |
|---|---|---|---|
| FOTOGRAFIA 6 | | MANIFESTAÇÃO PATOLÓGICA:<br>- MAÇANETA DANIFICADA | |
| | | LOCAL: INTERIOR<br><br>- ESQUADRIA | |
| | | IDENTIFICAÇÃO PRELIMINAR DA ORIGEM:<br>- MATERIAIS / USO / MANUTENÇÃO | |

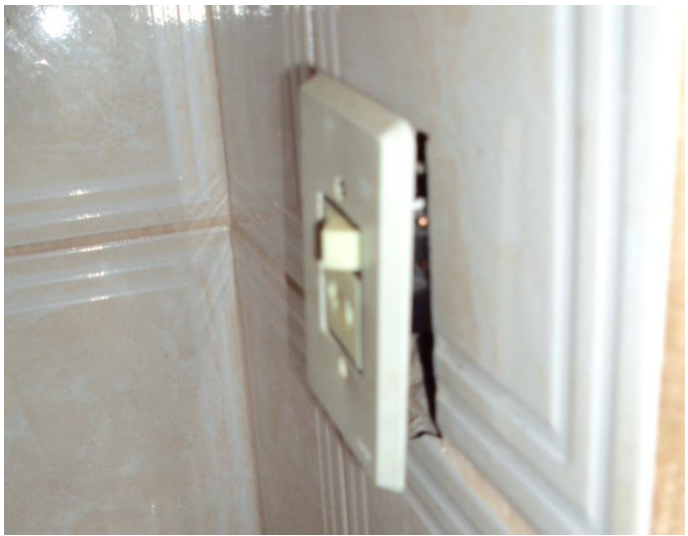
| MANIFESTAÇÕES PATOLÓGICAS / OBSERVAÇÕES | | | FOLHA 4/6 |
|---|---|---|---|
| FOTOGRAFIA 7 | | MANIFESTAÇÃO PATOLÓGICA:<br>- ESPELHO INTERRUPTOR SOLTO | |
| | | LOCAL: INTERIOR / BANHO<br><br>- INSTALAÇÕES | |
| | | IDENTIFICAÇÃO PRELIMINAR DA ORIGEM:<br>- MATERIAIS / USO / MANUTENÇÃO | |

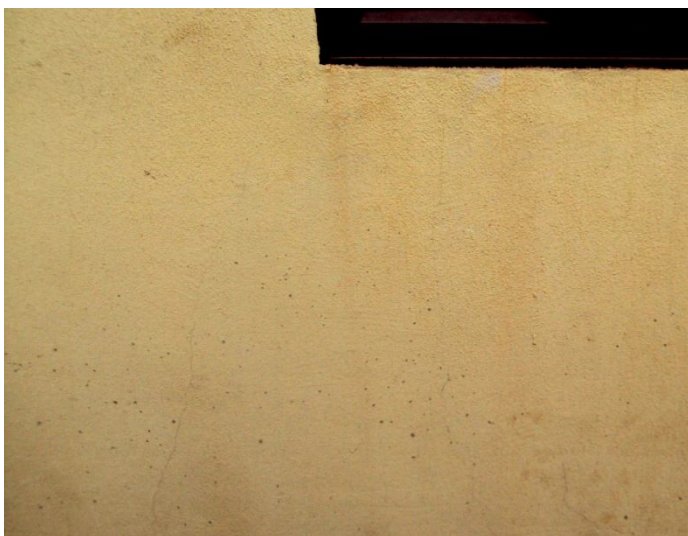
| MANIFESTAÇÕES PATOLÓGICAS / OBSERVAÇÕES | | | FOLHA 4/6 |
|---|---|---|---|
| FOTOGRAFIA 9 | | MANIFESTAÇÃO PATOLÓGICA:<br>- MANCHA NA PINTURA;<br>- DESCOLAMENTO REVESTIMENTO | |
| | | LOCAL: - FACHADA LESTE<br><br>- VEDAÇÃO VERTICAL | |
| | | IDENTIFICAÇÃO PRELIMINAR DA ORIGEM:<br>- EXECUÇÃO / USO / OPERAÇÃO | |

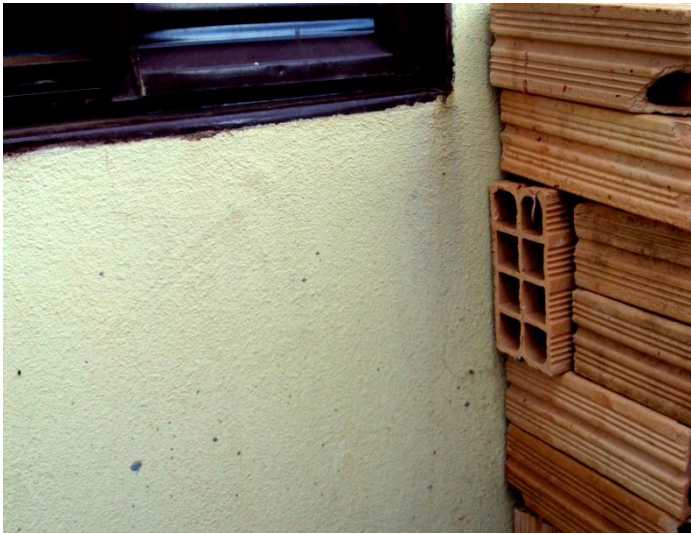
| MANIFESTAÇÕES PATOLÓGICAS / OBSERVAÇÕES | | | FOLHA 5/6 |
|---|---|---|---|
| FOTOGRAFIA 12 | | MANIFESTAÇÃO PATOLÓGICA:<br><br>- MANCHA PINTURA | |
| | | LOCAL: - FACHADA LESTE<br><br>- VEDAÇÃO VERTICAL/ ESQUADRIA | |
| | | IDENTIFICAÇÃO PRELIMINAR DA ORIGEM:<br>- EXECUÇÃO / MATERIAL | |

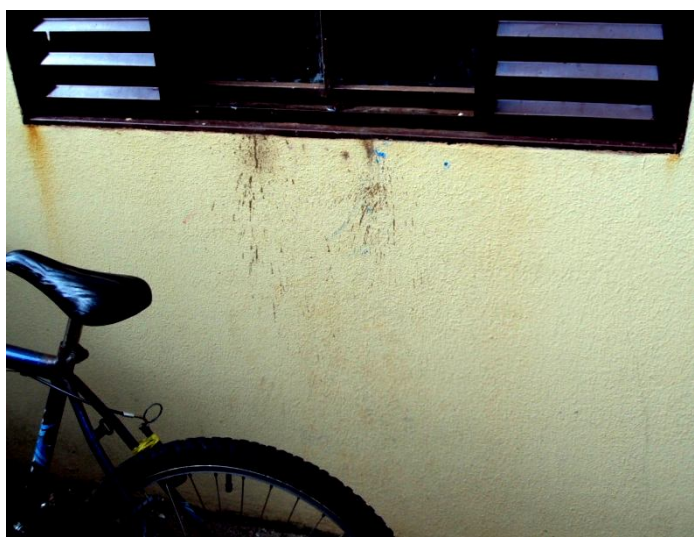
| MANIFESTAÇÕES PATOLÓGICAS / OBSERVAÇÕES | | | FOLHA 6/6 | |
|---|---|---|---|---|
| FOTOGRAFIA 13 | | | MANIFESTAÇÃO PATOLÓGICA: | |
| | | | - MANCHA PINTURA | |
| | | | LOCAL: - FACHADA OESTE | |

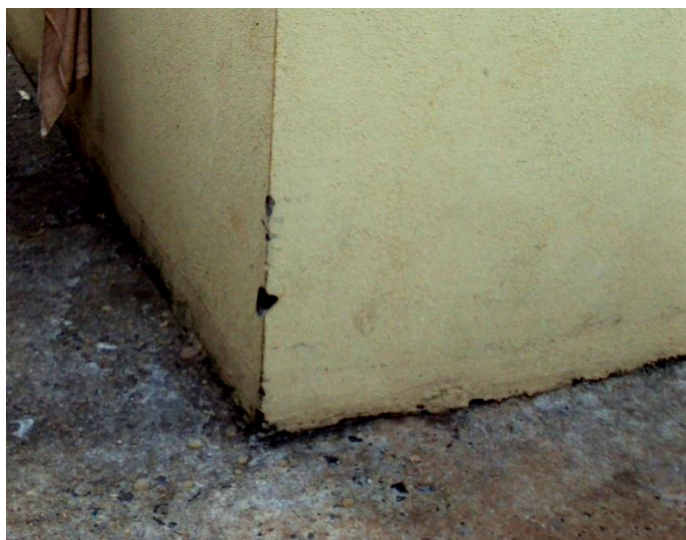
| MANIFESTAÇÕES PATOLÓGICAS / OBSERVAÇÕES | | | FOLHA 6/6 | |
|---|---|---|---|---|
| FOTOGRAFIA 14 | | | MANIFESTAÇÃO PATOLÓGICA: | |
| | | | - DESCOLAMENTO REVESTIMENTO | |
| | | | LOCAL: - FACHADA SUL / OESTE | |

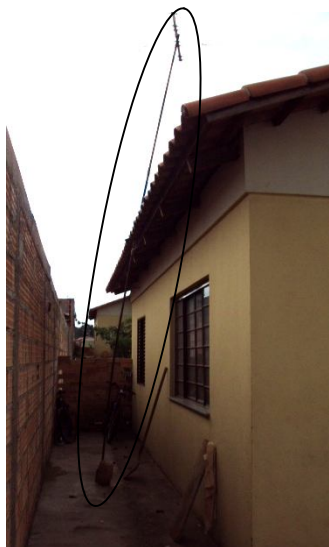
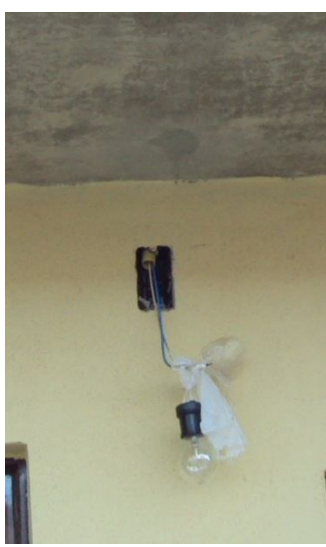
| MANIFESTAÇÕES PATOLÓGICAS / OBSERVAÇÕES | | | FOLHA 6/6 | |
|---|---|---|---|---|
| FOTOGRAFIAS 15 E 16 | | | PONTOS VULNERÁVEIS: | |
| | | | - ANTENA TV; | |
| | | | - INSTALAÇÃO ELÉTRICA | |

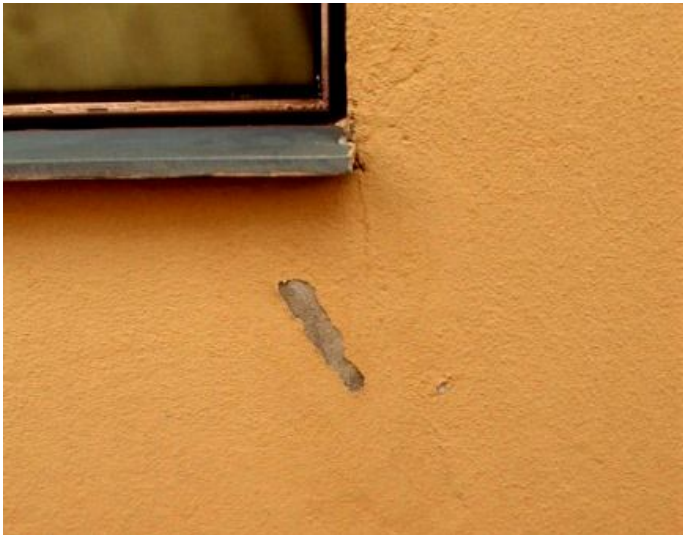
| MANIFESTAÇÕES PATOLÓGICAS / OBSERVAÇÕES | | | FOLHA 3/9 |
|---|---|---|---|
| FOTOGRAFIA 5 | | MANIFESTAÇÃO PATOLÓGICA:<br>- DESCOLAMENTO REVESTIMENTO (PINTURA) | |
| | | LOCAL: FACHADA OESTE<br><br>- VEDAÇÃO VERTICAL/ ESQUADRIA | |
| | | IDENTIFICAÇÃO PRELIMINAR DA ORIGEM:<br>- EXECUÇÃO | |

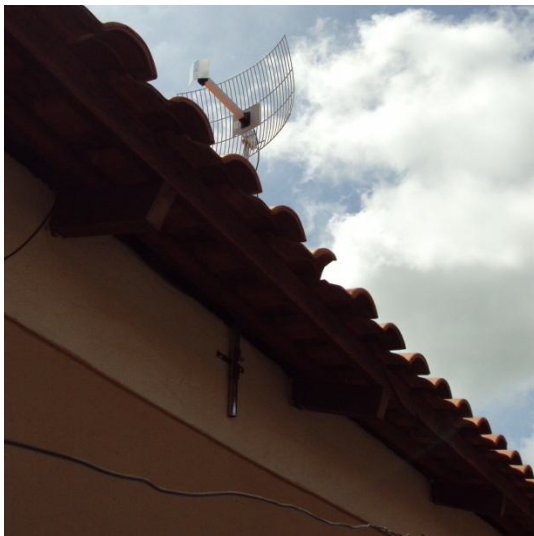
| MANIFESTAÇÕES PATOLÓGICAS / OBSERVAÇÕES | | | FOLHA 4/9 |
|---|---|---|---|
| FOTOGRAFIA 7 | | MANIFESTAÇÃO PATOLÓGICA: | |
| | | - TELHAS QUEBRADAS | |
| | | LOCAL: FACHADA OESTE | |

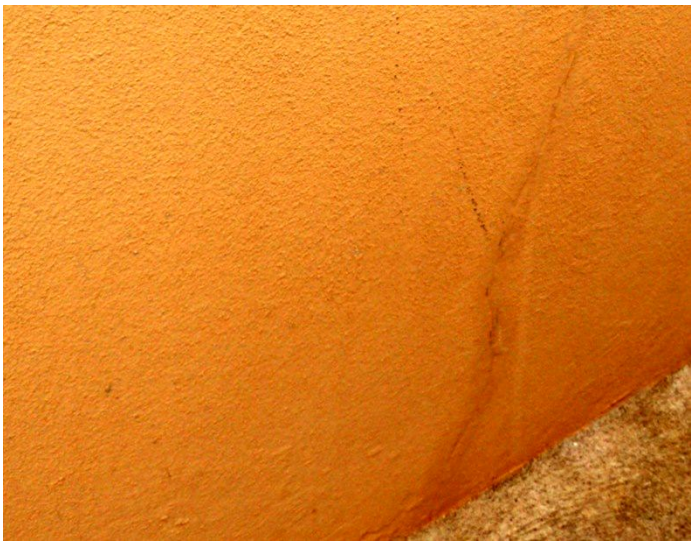
| MANIFESTAÇÕES PATOLÓGICAS / OBSERVAÇÕES | | | FOLHA 5/9 |
|---|---|---|---|
| FOTOGRAFIA 10 | | MANIFESTAÇÃO PATOLÓGICA:<br><br>- IRREGULARIDADE REVESTIMENTO | |
| | | LOCAL: FACHADA OESTE<br><br>- VEDAÇÃO VERTICAL | |
| | | IDENTIFICAÇÃO PRELIMINAR DA ORIGEM:<br>- EXECUÇÃO | |

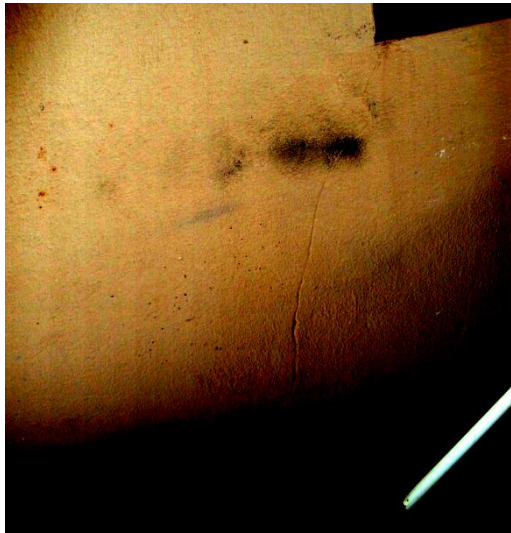
| MANIFESTAÇÕES PATOLÓGICAS / OBSERVAÇÕES | | | FOLHA 7/9 |
|---|---|---|---|
| FOTOGRAFIA 17 | | MANIFESTAÇÃO PATOLÓGICA:<br><br>- IRREGULARIDADE REVESTIMENTO<br>- MANCHAS NA PINTURA | |
| | | LOCAL: FACHADA LESTE<br><br>- VEDAÇÃO VERTICAL/ESQUADRIA | |
| | | IDENTIFICAÇÃO PRELIMINAR DA ORIGEM:<br>- EXECUÇÃO / USO / MATERIAL | |

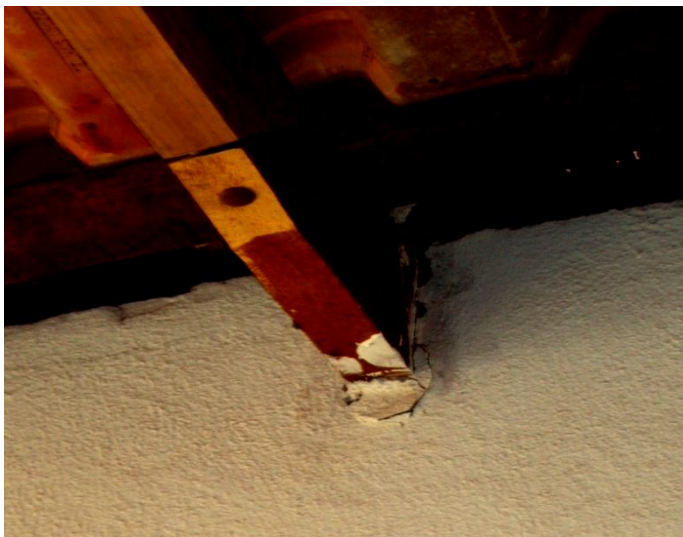
| MANIFESTAÇÕES PATOLÓGICAS / OBSERVAÇÕES | | | FOLHA 7/9 |
|---|---|---|---|
| FOTOGRAFIA 18 | | MANIFESTAÇÃO PATOLÓGICA:<br><br>- DESCOCAMENTO REVESTIMENTO | |
| | | LOCAL: FACHADA LESTE<br><br>- VEDAÇÃO VERTICAL/COBERTURA | |
| | | IDENTIFICAÇÃO PRELIMINAR DA ORIGEM:<br>- USO OCUPAÇÃO | |

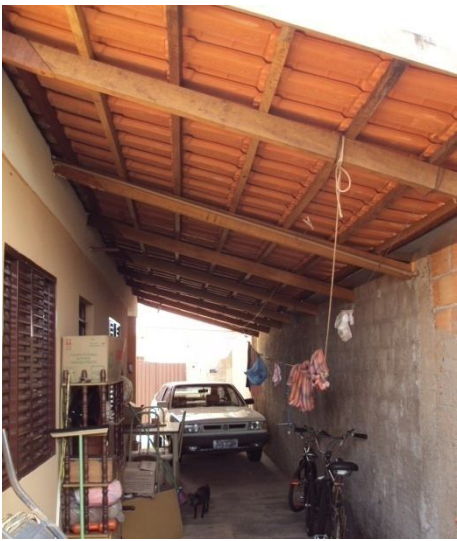
| MANIFESTAÇÕES PATOLÓGICAS / OBSERVAÇÕES | | | FOLHA 8/9 |
|---|---|---|---|
| FOTOGRAFIA 19 | | PONTO VULNERÁVEL:<br>- AMPLIAÇÃO NÃO PREVISTA EM PROJETO | |
| | | LOCAL: FACHADA LESTE<br><br>- RECUO LATERAL | |
| | | IDENTIFICAÇÃO PRELIMINAR DA ORIGEM:<br>- USO OCUPAÇÃO | |

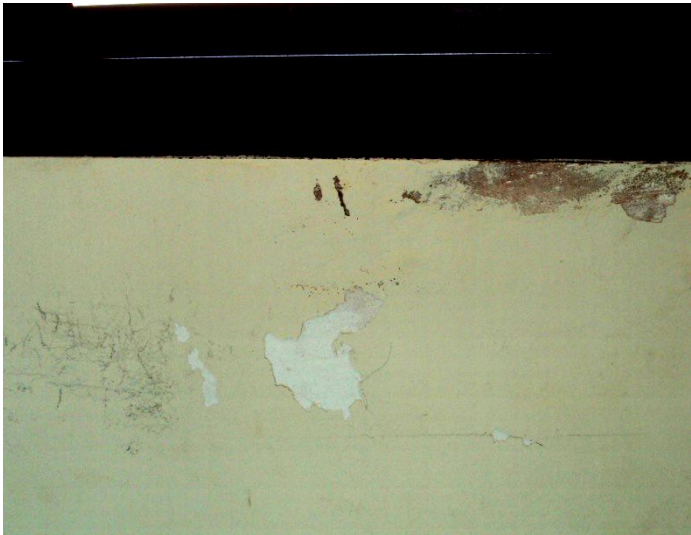
| MANIFESTAÇÕES PATOLÓGICAS / OBSERVAÇÕES | | | FOLHA 8/9 |
|---|---|---|---|
| FOTOGRAFIA 20 | | MANIFESTAÇÃO PATOLÓGICA:<br>- DESCOLAMENTO REVESTIMENTO<br>- UMIDADE | |
| | | LOCAL: INTERIOR / OESTE<br><br>- VEDAÇÃO VERTICAL/ESQUADRIA | |
| | | IDENTIFICAÇÃO PRELIMINAR DA ORIGEM:<br>- EXECUÇÃO | |

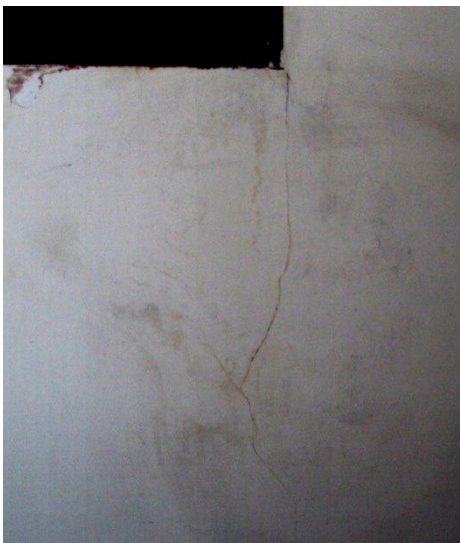
| MANIFESTAÇÕES PATOLÓGICAS / OBSERVAÇÕES | | | FOLHA 8/9 |
|---|---|---|---|
| FOTOGRAFIA 21 | | MANIFESTAÇÃO PATOLÓGICA:<br>- UMIDADE<br>- FISSURA VERTICAL | |
| | | LOCAL: INTERIOR / OESTE<br><br>- VEDAÇÃO VERTICAL/ESQUADRIA | |
| | | IDENTIFICAÇÃO PRELIMINAR DA ORIGEM:<br>- PROJETO / EXECUÇÃO | |

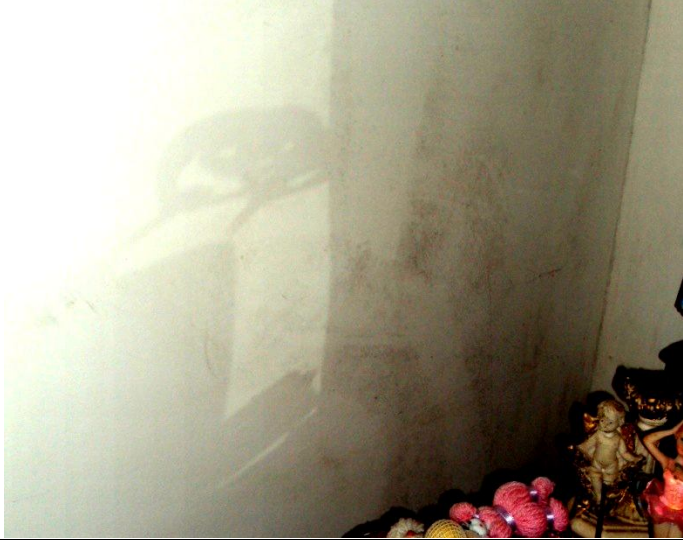
| MANIFESTAÇÕES PATOLÓGICAS / OBSERVAÇÕES | | | FOLHA 9/9 |
|---|---|---|---|
| FOTOGRAFIA 23 | | MANIFESTAÇÃO PATOLÓGICA:<br>- UMIDADE / BOLOR | |
| | | LOCAL: INTERIOR / SUL<br>- VEDAÇÃO VERTICAL | |
| | | IDENTIFICAÇÃO PRELIMINAR DA ORIGEM:<br>- PROJETO / EXECUÇÃO | |

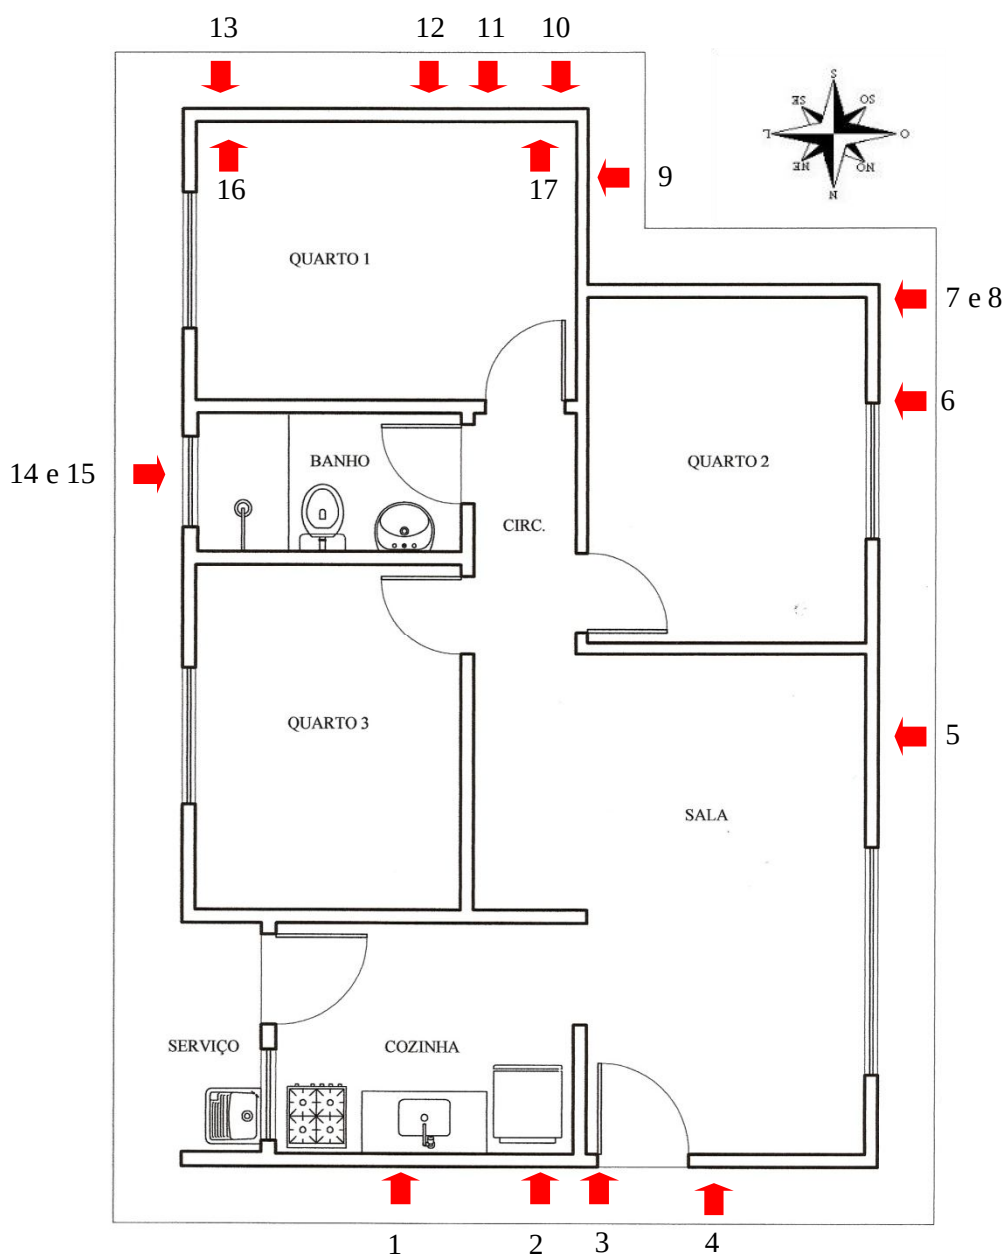
| MANIFESTAÇÕES PATOLÓGICAS / OBSERVAÇÕES | | | FOLHA 1/7 |

**OBSERVAÇÕES:** O mutuário repintou as janelas. A torneira do tanque estourou e foi trocada pelo mutuário. Mutuário declarou que não chamará a administradora para realizar o serviço de reparo das trincas - má qualidade.

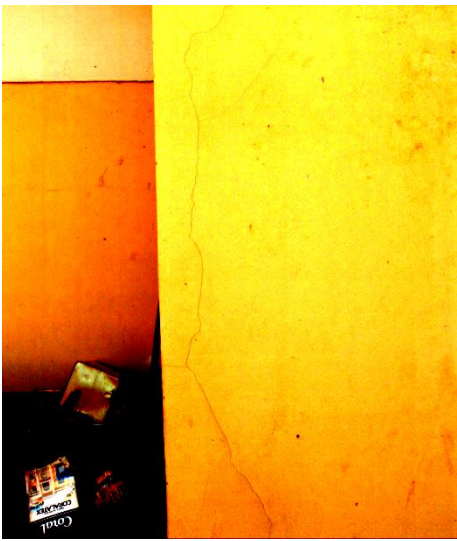
| MANIFESTAÇÕES PATOLÓGICAS / OBSERVAÇÕES | | | FOLHA 5/7 |
|---|---|---|---|
| FOTOGRAFIA 10 | | MANIFESTAÇÃO PATOLÓGICA:<br>- FISSURA VERTICAL | |
| | | LOCAL: - FACHADA SUL<br><br>- VEDAÇÃO VERTICAL | |
| | | IDENTIFICAÇÃO PRELIMINAR DA ORIGEM:<br>- PROJETO / EXECUÇÃO | |

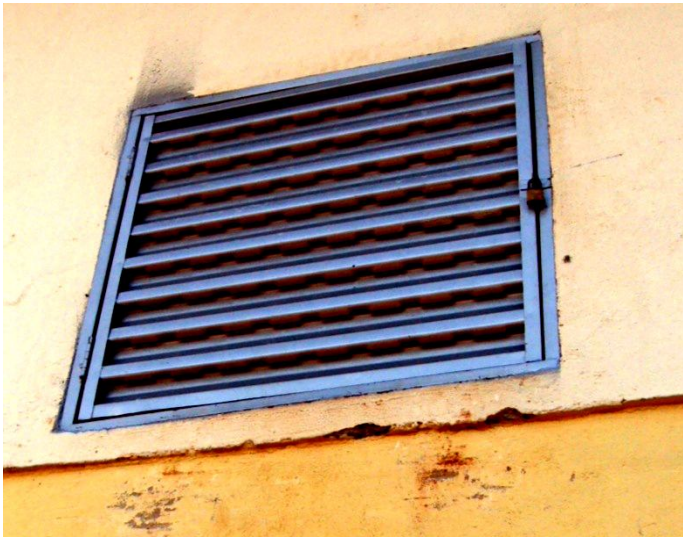
| MANIFESTAÇÕES PATOLÓGICAS / OBSERVAÇÕES | | | FOLHA 5/7 |
|---|---|---|---|
| FOTOGRAFIA 11 | | MANIFESTAÇÃO PATOLÓGICA:<br>- DESCOLAMENTO REVESTIMENTO<br>- PINTURA MANCHADA | |
| | | LOCAL: - FACHADA SUL<br><br>- VEDAÇÃO VERTICAL/PINTURA | |
| | | IDENTIFICAÇÃO PRELIMINAR DA ORIGEM:<br>- USO / OPERAÇÃO | |

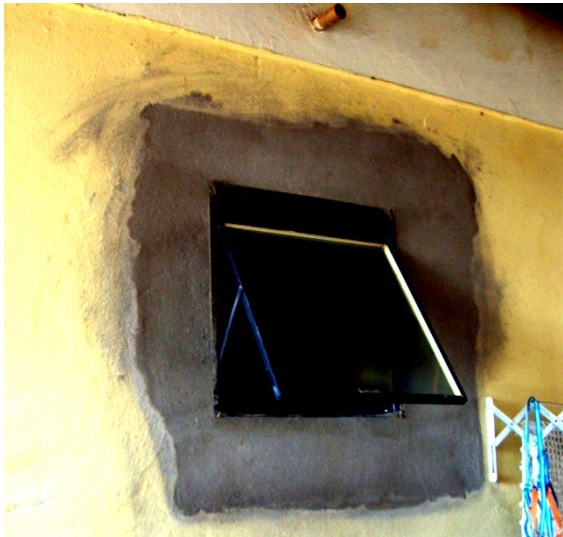
| MANIFESTAÇÕES PATOLÓGICAS / OBSERVAÇÕES | | | FOLHA 6/7 |
|---|---|---|---|
| FOTOGRAFIA 14 | | PONTO VULNERÁVEL: | |
| | | - SUBSTITUIÇÃO DA ESQUADRIA E REBOCO SEM PINTURA | |
| | | LOCAL: - FACHADA LESTE | |

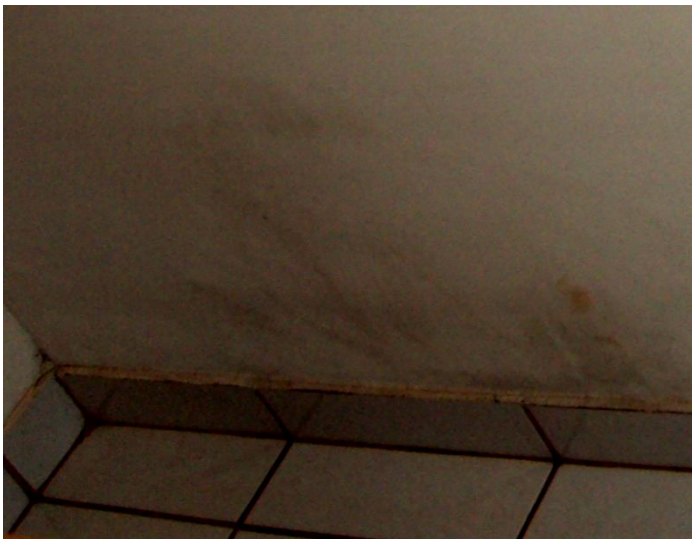
| MANIFESTAÇÕES PATOLÓGICAS / OBSERVAÇÕES | | | FOLHA 7/7 |
|---|---|---|---|
| FOTOGRAFIA 16 | | MANIFESTAÇÃO PATOLÓGICA:<br><br>- UMIDADE / BOLOR | |
| | | LOCAL: INTERIOR / SUL<br><br>- VEDAÇÃO VERTICAL | |
| | | IDENTIFICAÇÃO PRELIMINAR DA ORIGEM:<br>- EXECUÇÃO / USO / MANUTENÇÃO | |

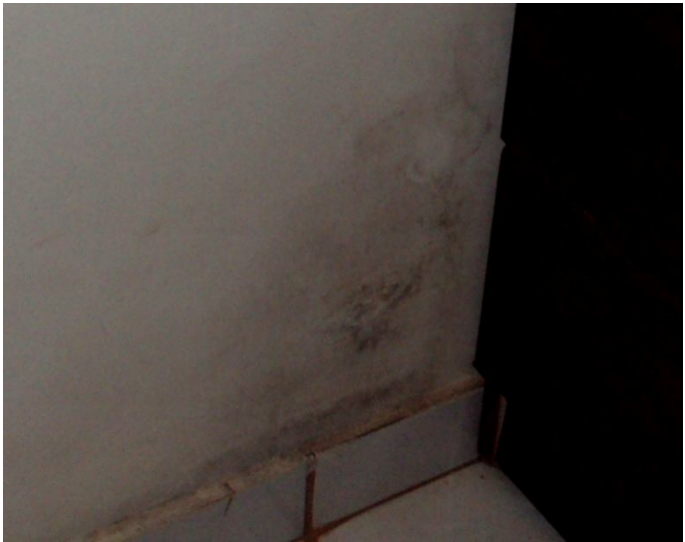
| MANIFESTAÇÕES PATOLÓGICAS / OBSERVAÇÕES | | | FOLHA 7/7 |
|---|---|---|---|
| FOTOGRAFIA 17 | | MANIFESTAÇÃO PATOLÓGICA:<br><br>- UMIDADE / BOLOR | |
| | | LOCAL: INTERIOR / SUL<br><br>- VEDAÇÃO VERTICAL | |
| | | IDENTIFICAÇÃO PRELIMINAR DA ORIGEM:<br>- EXECUÇÃO / USO / MANUTENÇÃO | |

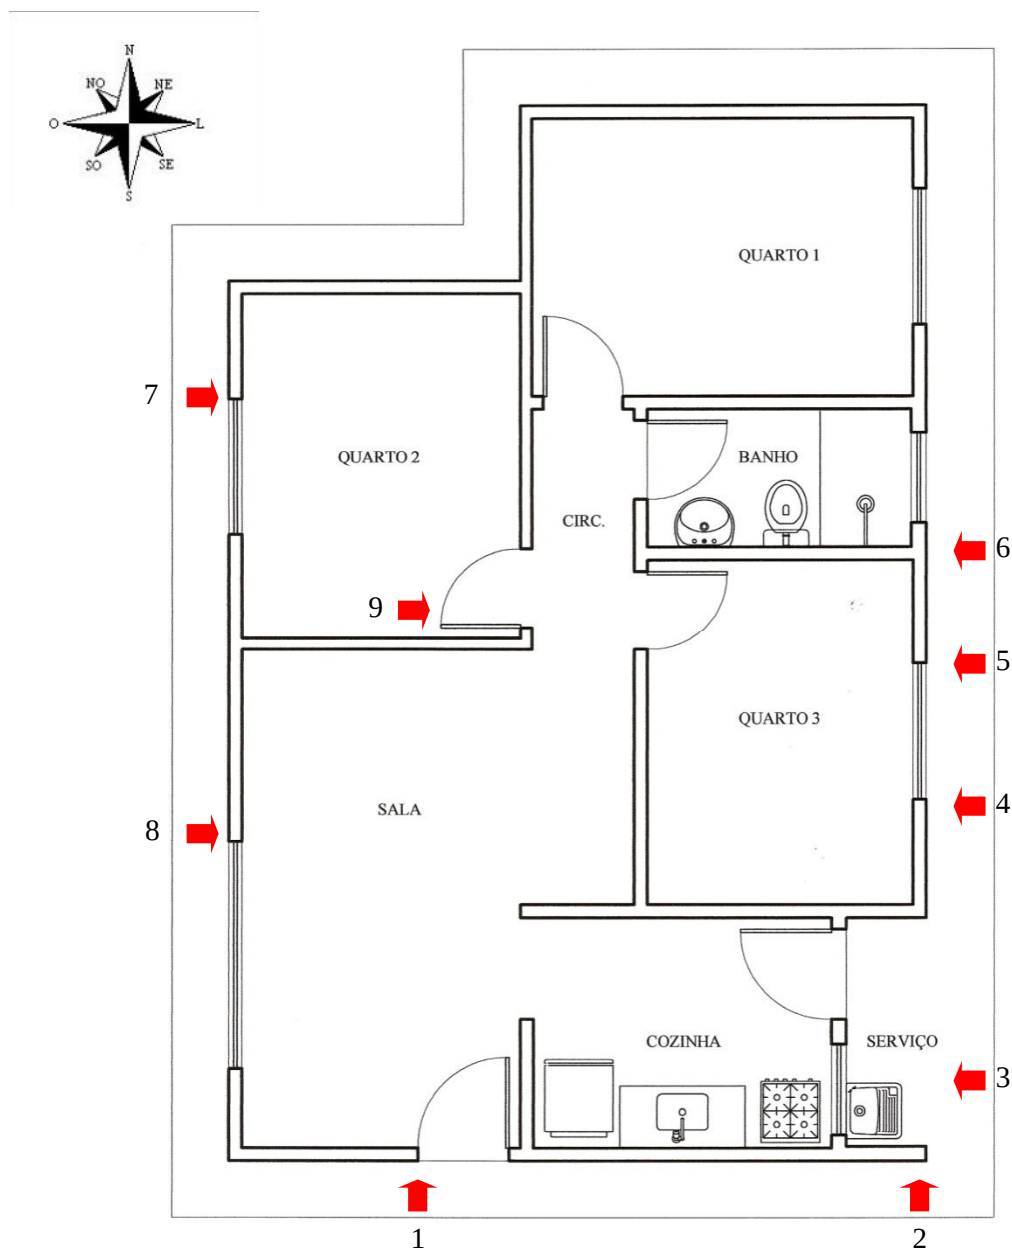
| MANIFESTAÇÕES PATOLÓGICAS / OBSERVAÇÕES | | | FOLHA ¼ |

**OBSERVAÇÕES:** reparos já realizados pela construtora: troca de telhas quebradas, revestimento da laje de cobertura do quarto e sala; fissuras externas corrigidas; defeito na caixa d'água.

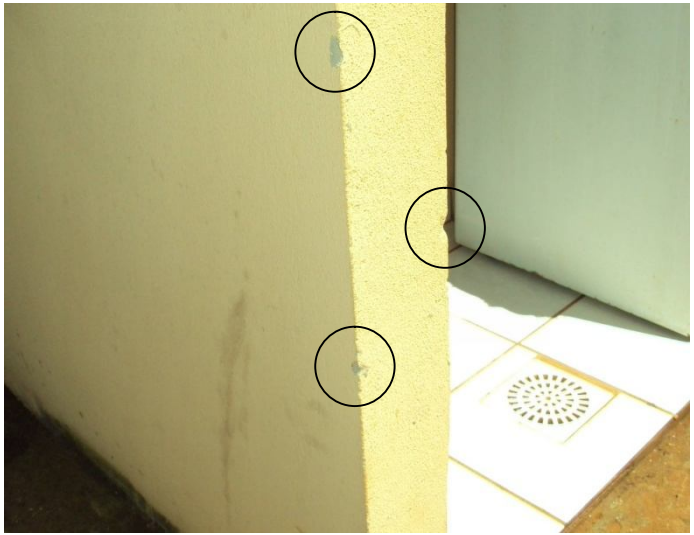
| MANIFESTAÇÕES PATOLÓGICAS / OBSERVAÇÕES | | | FOLHA 2/4 |
|---|---|---|---|
| FOTOGRAFIA 2 | | MANIFESTAÇÃO PATOLÓGICA:<br>- DESCOLAMENTO REVESTIMENTO<br>- MANCHA NA PINTURA | |
| | | LOCAL – FACHADA SUL<br><br>- VEDAÇÃO VERTICAL / QUINA | |
| | | IDENTIFICAÇÃO PRELIMINAR DA ORIGEM:<br>- USO / OPERAÇÃO | |

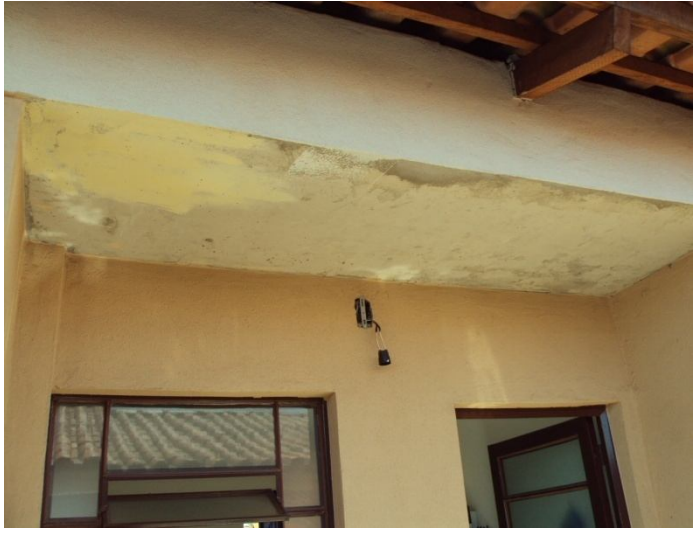
| MANIFESTAÇÕES PATOLÓGICAS / OBSERVAÇÕES | | | FOLHA 2/4 |
|---|---|---|---|
| FOTOGRAFIA 3 | | PONTO VULNERÁVEL:<br>- LAJE SEM PINTURA<br>- INSTALAÇÃO ELÉTRICA EXTERNA | |
| | | LOCAL: -FACHADA SUL<br>- VEDAÇÃO HORIZONTAL<br>- INSTALAÇÕES | |
| | | IDENTIFICAÇÃO PRELIMINAR DA ORIGEM:<br>- EXECUÇÃO | |

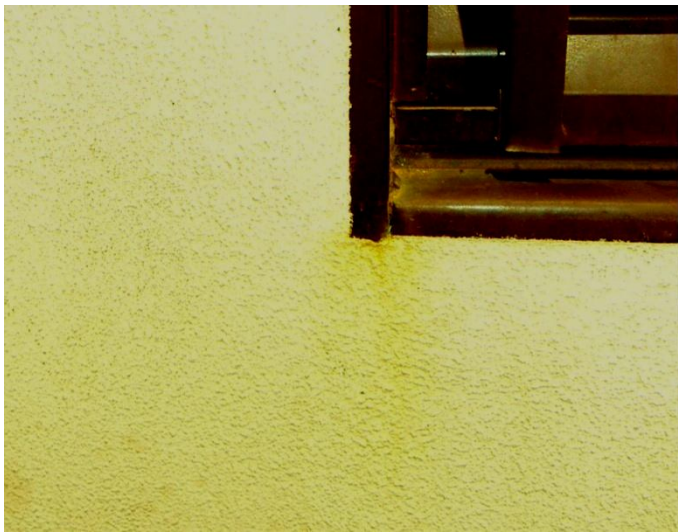
| MANIFESTAÇÕES PATOLÓGICAS / OBSERVAÇÕES | | | FOLHA 3/4 |
|---|---|---|---|
| FOTOGRAFIA 4 | | MANIFESTAÇÃO PATOLÓGICA:<br>- OXIDAÇÃO ESQUADRIA<br>- MANCHA NA PINTURA | |
| | | LOCAL: - FACHADA LESTE<br><br>- VEDAÇÃO VERTICAL/ESQUADRIA | |
| | | IDENTIFICAÇÃO PRELIMINAR DA ORIGEM:<br>- MATERIAL | |

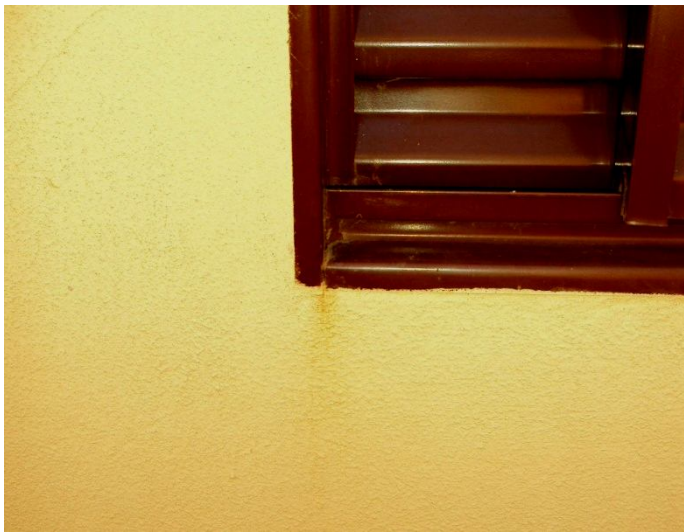
| MANIFESTAÇÕES PATOLÓGICAS / OBSERVAÇÕES | | | FOLHA 4/4 |
|---|---|---|---|
| FOTOGRAFIA 7 | | MANIFESTAÇÃO PATOLÓGICA:<br><br>- MANCHA NA PINTURA | |
| | | LOCAL: - FACHADA OESTE<br><br>- VEDAÇÃO VERTICAL/ESQUADRIA | |
| | | IDENTIFICAÇÃO PRELIMINAR DA ORIGEM:<br>- MATERIAL | |

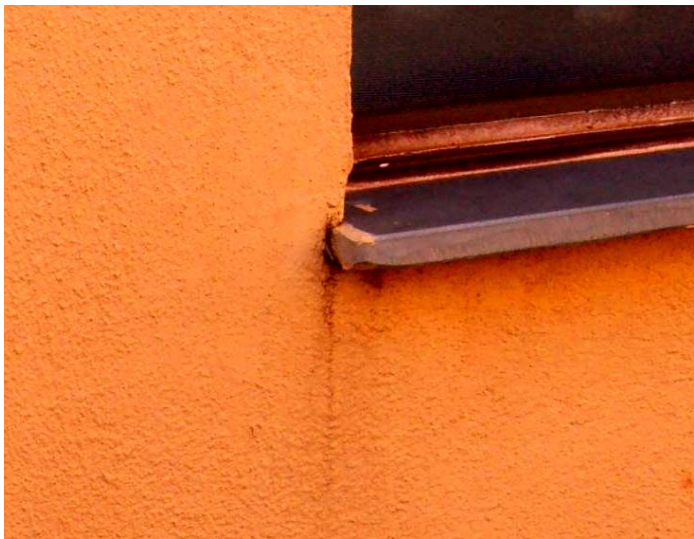
| MANIFESTAÇÕES PATOLÓGICAS / OBSERVAÇÕES | | | FOLHA 4/4 |
|---|---|---|---|
| FOTOGRAFIA 8 | | MANIFESTAÇÃO PATOLÓGICA:<br><br>- MANCHA NA PINTURA | |
| | | LOCAL: - FACHADA OESTE<br><br>- VEDAÇÃO VERTICAL/ESQUADRIA | |
| | | IDENTIFICAÇÃO PRELIMINAR DA ORIGEM:<br>- MATERIAL | |

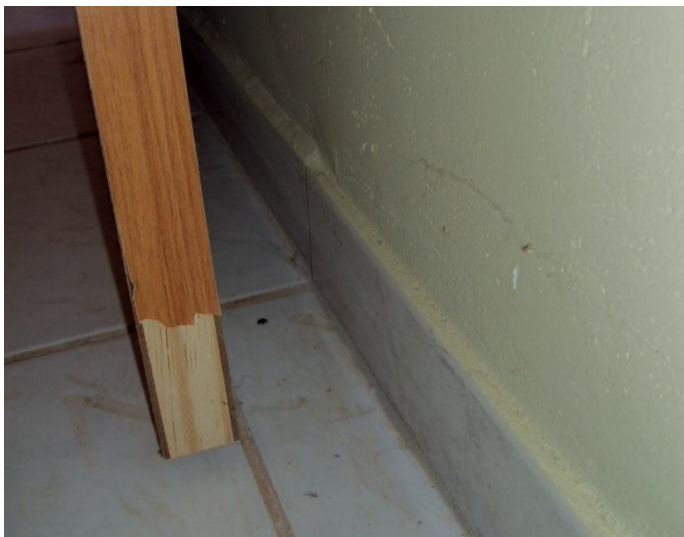
| MANIFESTAÇÕES PATOLÓGICAS / OBSERVAÇÕES | | | FOLHA 4/4 |
|---|---|---|---|
| FOTOGRAFIA 9 | | MANIFESTAÇÃO PATOLÓGICA:<br><br>- DESCOLAMENTO LAMINADO | |
| | | LOCAL: - INTERIOR<br><br>- ESQUADRIA | |
| | | IDENTIFICAÇÃO PRELIMINAR DA ORIGEM:<br>- MATERIAL / USO / OCUPAÇÃO | |

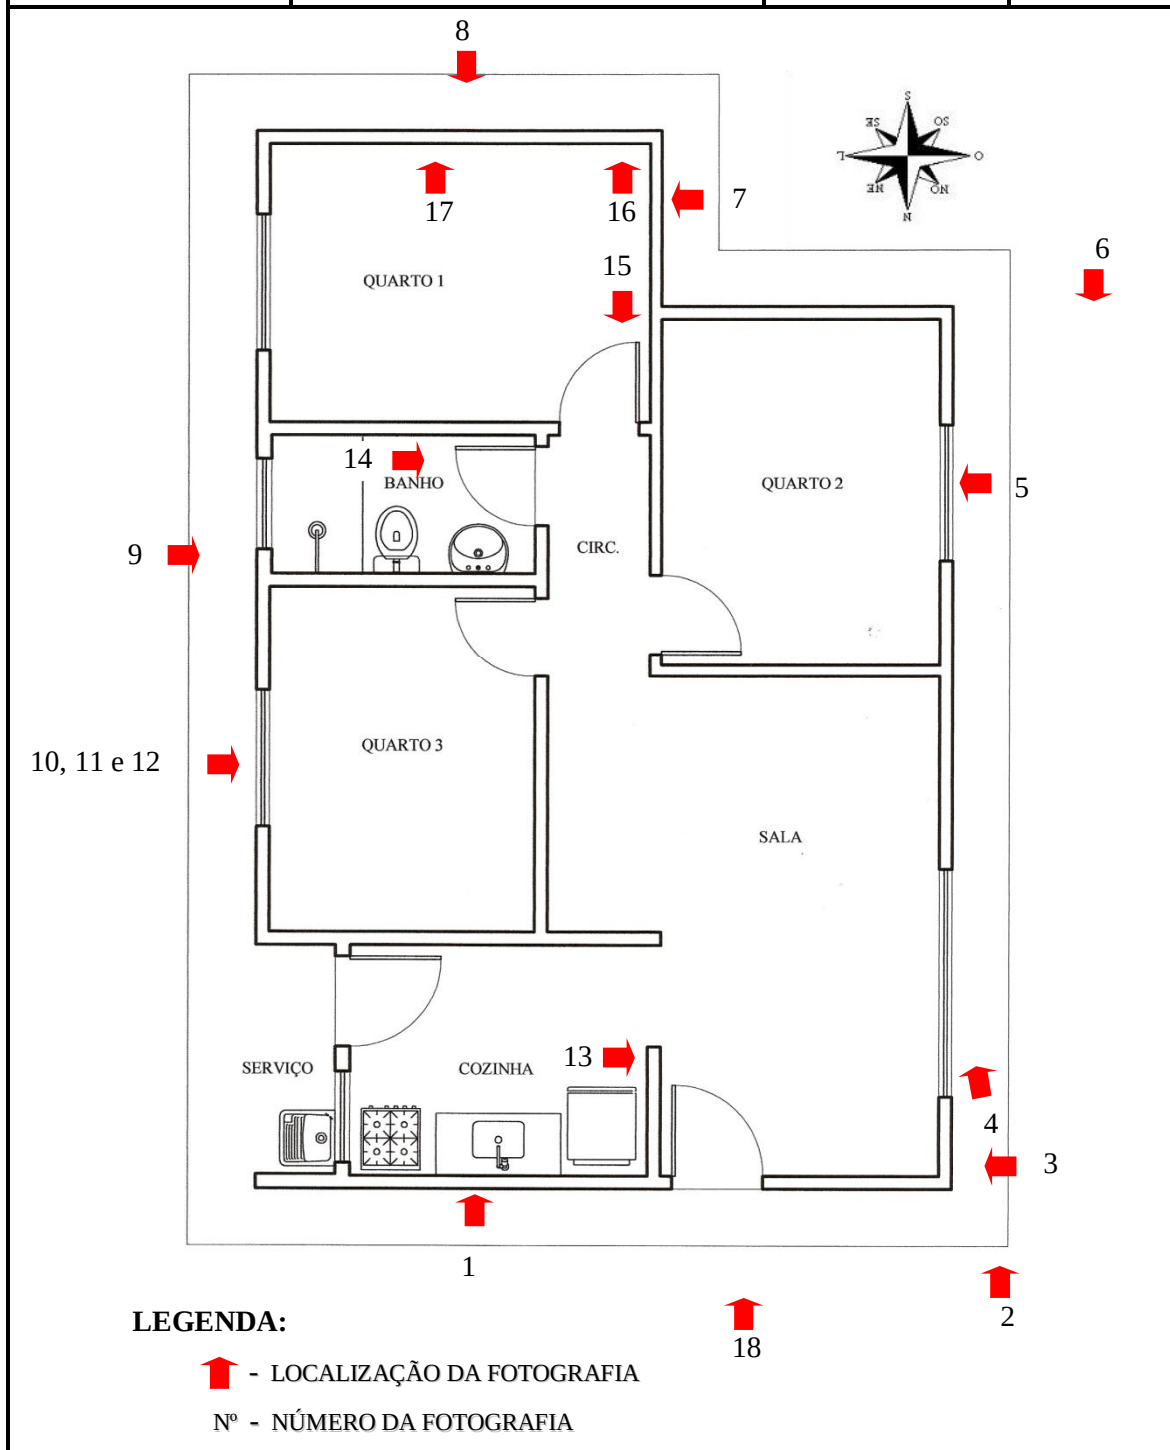
| MANIFESTAÇÕES PATOLÓGICAS / OBSERVAÇÕES | | | FOLHA 1/7 |

OBSERVAÇÕES: A administradora já reparou trincas externas e trocou telhas quebradas.

OUTROS PROBLEMAS: Água pela porta de entrada principal e pela janela da sala de estar. O revestimento do piso cerâmico da sala está descolado. Caimento do piso do box contra o ralo.

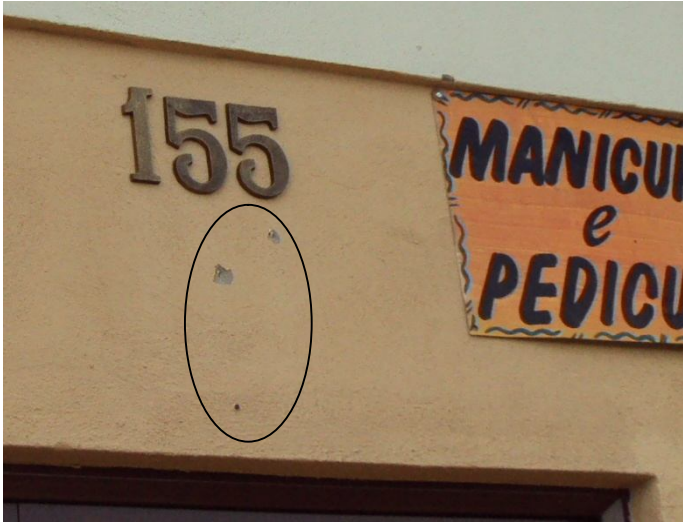
| MANIFESTAÇÕES PATOLÓGICAS / OBSERVAÇÕES | | | FOLHA 2/7 |
|---|---|---|---|
| FOTOGRAFIA 1 | | MANIFESTAÇÃO PATOLÓGICA:<br><br>- DESCOLAMENTO REVESTIMENTO | |
| | | LOCAL: FACHADA NORTE<br><br>- VEDAÇÃO VERTICAL | |
| | | IDENTIFICAÇÃO PRELIMINAR DA ORIGEM:<br>- USO / OPERAÇÃO | |

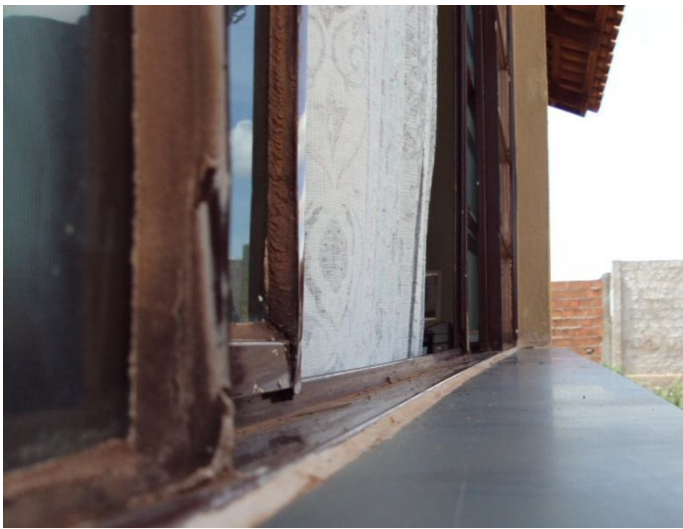
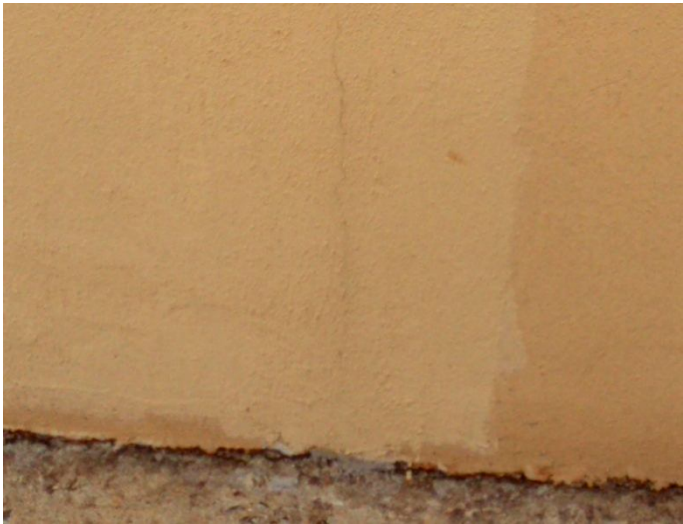
| MANIFESTAÇÕES PATOLÓGICAS / OBSERVAÇÕES | | | FOLHA 3/7 |
|---|---|---|---|
| FOTOGRAFIA 4 | | MANIFESTAÇÃO PATOLÓGICA: | |
| | | - ESQUADRIA NÃO ESTANQUE | |
| | | LOCAL: - FACHADA OESTE | |
| | | - ESQUADRIA | |
| | | IDENTIFICAÇÃO PRELIMINAR DA ORIGEM: | |
| FOTOGRAFIA 5 | | - EXECUÇÃO | |

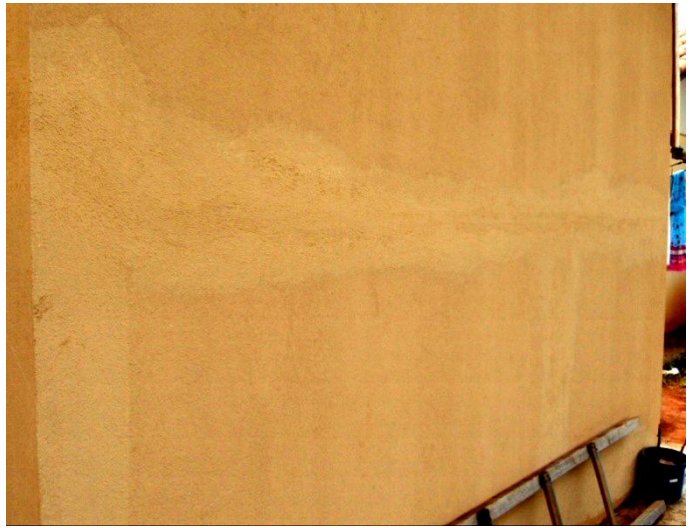
| MANIFESTAÇÕES PATOLÓGICAS / OBSERVAÇÕES | | | FOLHA 4/7 |
|---|---|---|---|
| FOTOGRAFIA 8 | | MANIFESTAÇÃO PATOLÓGICA:<br><br>- IRREGULARIDADE REVESTIMENTO | |
| | | LOCAL: - FACHADA SUL<br><br>- VEDAÇÃO VERTICAL / PINTURA | |
| | | IDENTIFICAÇÃO PRELIMINAR DA ORIGEM:<br>- EXECUÇÃO | |

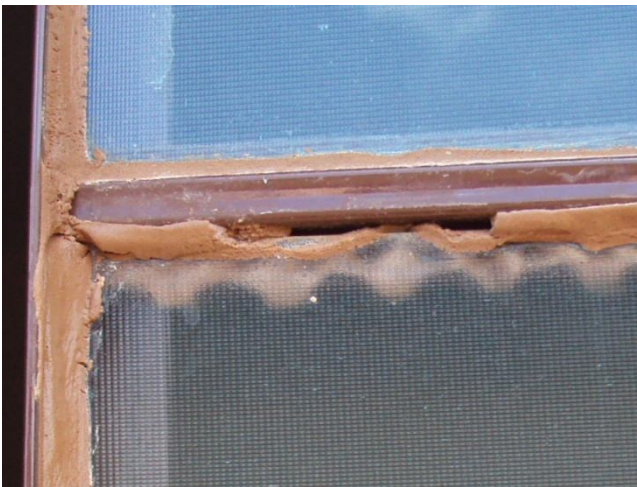
| MANIFESTAÇÕES PATOLÓGICAS / OBSERVAÇÕES | | | FOLHA 5/7 |
|---|---|---|---|
| FOTOGRAFIA 10 | | MANIFESTAÇÃO PATOLÓGICA:<br><br>- DESCOLAMENTO DE MATERIAL | |
| | | LOCAL: - FACHADA LESTE<br><br>- ESQUADRIA | |
| | | IDENTIFICAÇÃO PRELIMINAR DA ORIGEM:<br>- EXECUÇÃO / MATERIAL | |

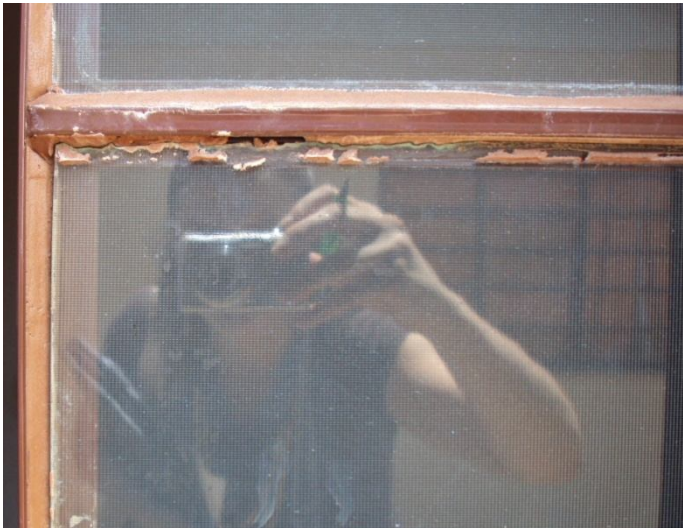
| MANIFESTAÇÕES PATOLÓGICAS / OBSERVAÇÕES | | | FOLHA 5/7 |
|---|---|---|---|
| FOTOGRAFIA 11 | | MANIFESTAÇÃO PATOLÓGICA:<br><br>- DESCOLAMENTO DE MATERIAL | |
| | | LOCAL: - FACHADA LESTE<br><br>- ESQUADRIA | |
| | | IDENTIFICAÇÃO PRELIMINAR DA ORIGEM:<br>- EXECUÇÃO / MATERIAL | |

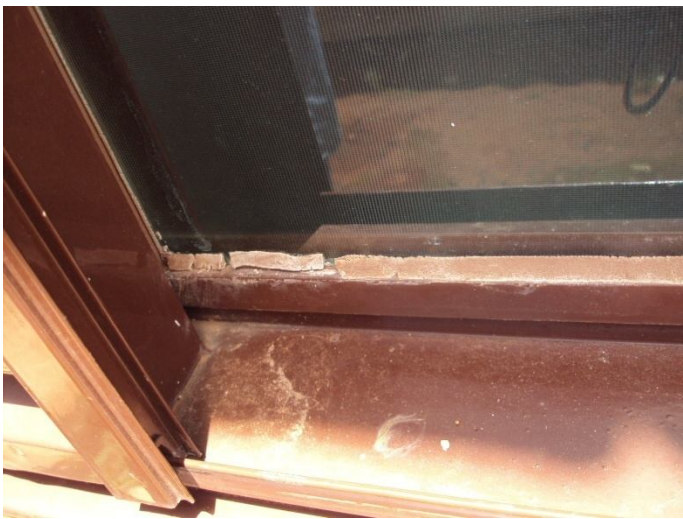
| MANIFESTAÇÕES PATOLÓGICAS / OBSERVAÇÕES | | | FOLHA 5/7 |
|---|---|---|---|
| FOTOGRAFIA 12 | | MANIFESTAÇÃO PATOLÓGICA:<br><br>- DESCOLAMENTO DE MATERIAL | |
| | | LOCAL: - FACHADA LESTE<br><br>- ESQUADRIA | |
| | | IDENTIFICAÇÃO PRELIMINAR DA ORIGEM:<br>- EXECUÇÃO / MATERIAL | |

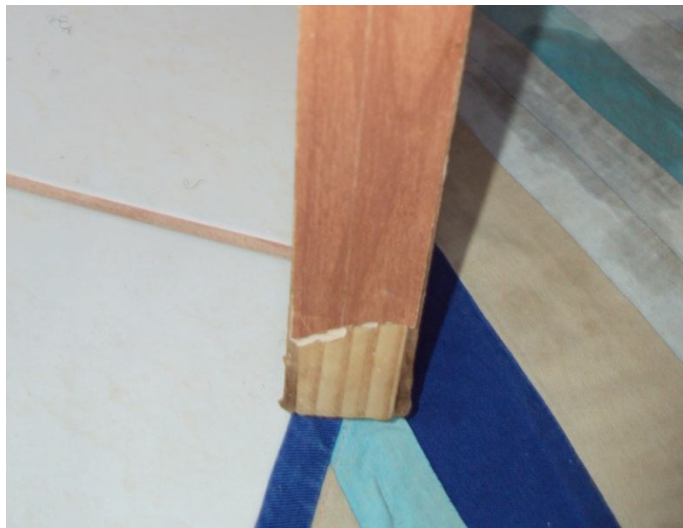
| MANIFESTAÇÕES PATOLÓGICAS / OBSERVAÇÕES | | | FOLHA 6/7 |
|---|---|---|---|
| FOTOGRAFIA 14 | | MANIFESTAÇÃO PATOLÓGICA:<br><br>- DESCOLAMENTO DE MATERIAL | |
| | | LOCAL: INTERIOR<br><br>- ESQUADRIA | |
| | | IDENTIFICAÇÃO PRELIMINAR DA ORIGEM:<br>- MATERIAL / USO / OPERAÇÃO | |
