**ANÁLISE PÓS-OBRA DE  
HABITAÇÕES DE INTERESSE SOCIAL VISANDO A  
IDENTIFICAÇÃO DE MANIFESTAÇÕES PATOLÓGICAS**

**CAROLINA LEMOS CARRARO**

**UBERLÂNDIA, 19 de outubro de 2010**

**FACULDADE DE ENGENHARIA CIVIL**  
**Programa de Pós-graduação em Engenharia Civil**

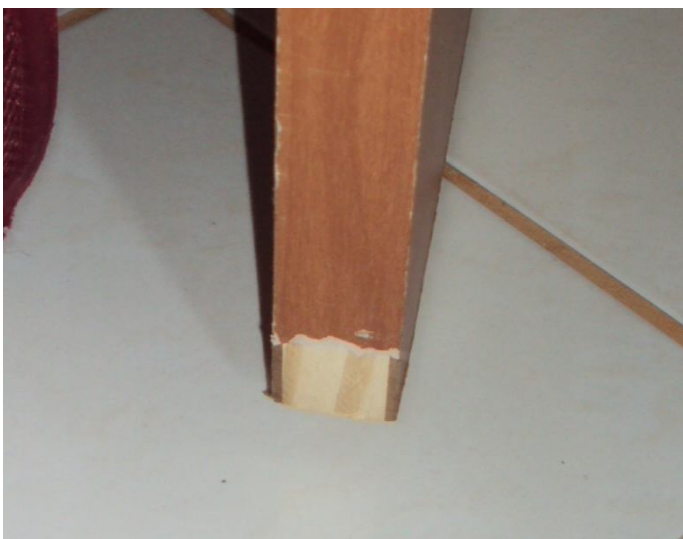
| MANIFESTAÇÕES PATOLÓGICAS / OBSERVAÇÕES | | | FOLHA 6/7 |
|---|---|---|---|
| FOTOGRAFIA 15 | | MANIFESTAÇÃO PATOLÓGICA:<br><br>- DESCOLAMENTO DE MATERIAL | |
| | | LOCAL: INTERIOR<br><br>- ESQUADRIA | |
| | | IDENTIFICAÇÃO PRELIMINAR DA ORIGEM:<br>- MATERIAL / USO / OPERAÇÃO | |

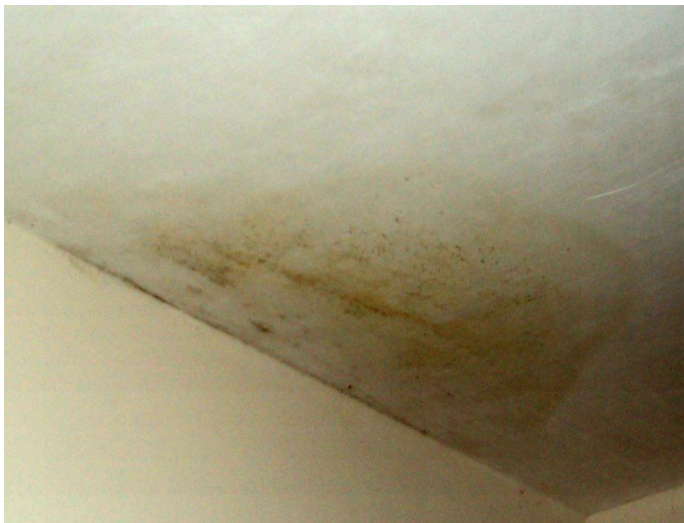
| MANIFESTAÇÕES PATOLÓGICAS / OBSERVAÇÕES | | | FOLHA 7/7 |
|---|---|---|---|
| FOTOGRAFIA 16 | | MANIFESTAÇÃO PATOLÓGICA: | |
| | | - UMIDADE / BOLOR | |
| | | LOCAL: - INTERIOR | |
| | | - VEDAÇÃO HORIZONTAL | |

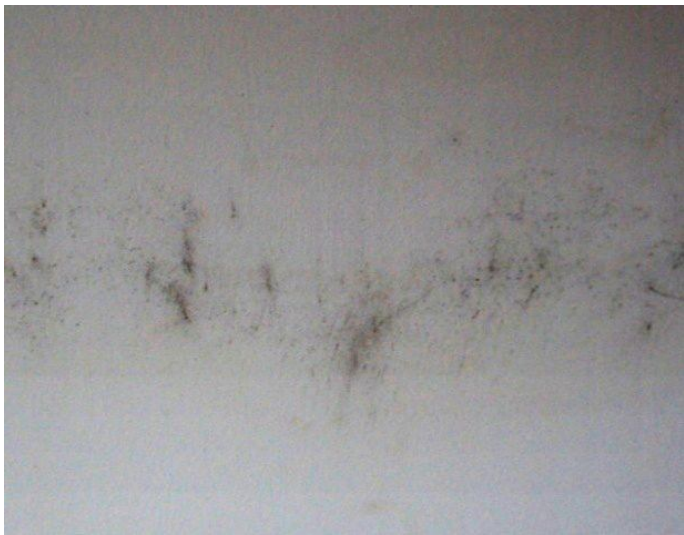
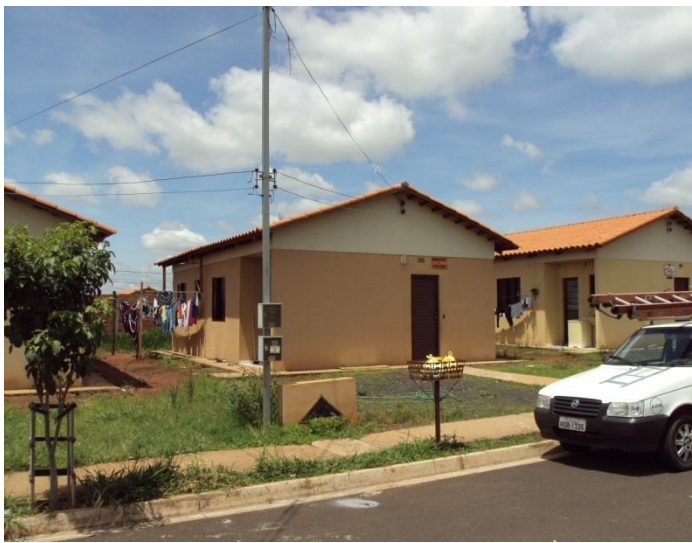
| MANIFESTAÇÕES PATOLÓGICAS / OBSERVAÇÕES | | | FOLHA 7/7 |
|---|---|---|---|
| FOTOGRAFIA 17 | | MANIFESTAÇÃO PATOLÓGICA: | |
| | | - UMIDADE / BOLOR | |
| | | LOCAL: - INTERIOR / SUL | |
| | | - VEDAÇÃO VERTICAL | |
| FOTOGRAFIA 18 | | IDENTIFICAÇÃO PRELIMINAR DA ORIGEM: | |
| | | - USO / OPERAÇÃO | |

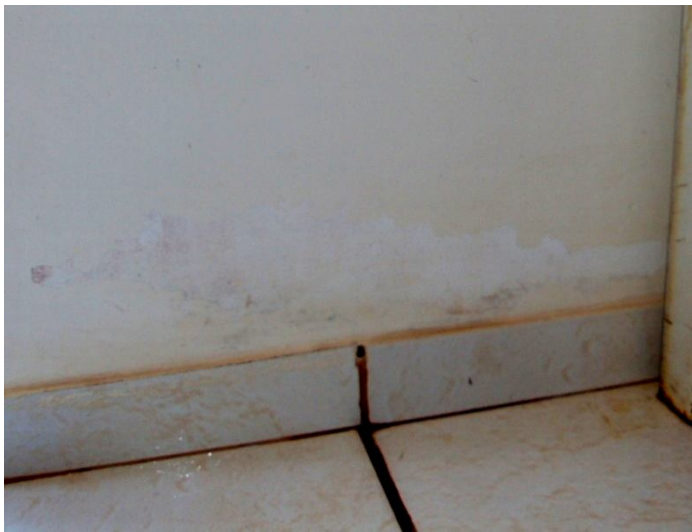
| MANIFESTAÇÕES PATOLÓGICAS / OBSERVAÇÕES | | | FOLHA 2/7 |
|---|---|---|---|
| FOTOGRAFIA 1 | | MANIFESTAÇÃO PATOLÓGICA:<br>- UMIDADE<br>- DESCOLAMENTO REVESTIMENTO | |
| | | LOCAL: INTERIOR - SUL<br><br>- VEDAÇÃO VERTICAL | |
| | | IDENTIFICAÇÃO PRELIMINAR DA ORIGEM:<br>- EXECUÇÃO | |

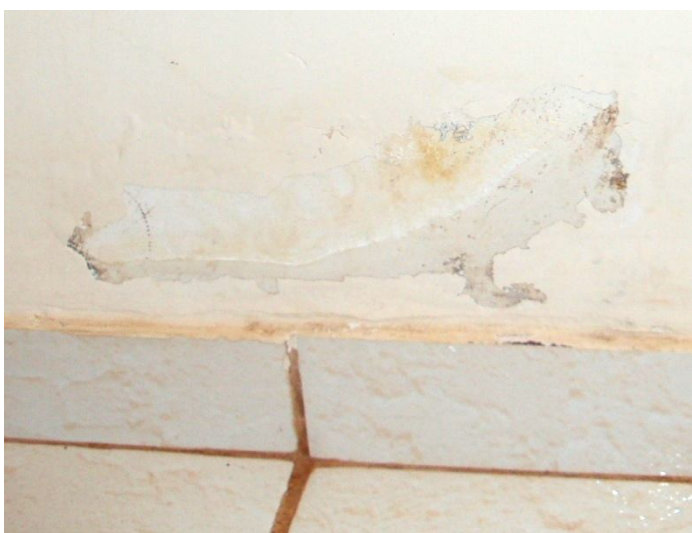
| MANIFESTAÇÕES PATOLÓGICAS / OBSERVAÇÕES | | | FOLHA 2/7 |
|---|---|---|---|
| FOTOGRAFIA 2 | | MANIFESTAÇÃO PATOLÓGICA:<br>- UMIDADE<br>- DESCOLAMENTO REVESTIMENTO | |
| | | LOCAL: - INTERIOR - BANHO<br><br>- VEDAÇÃO VERTICAL | |
| | | IDENTIFICAÇÃO PRELIMINAR DA ORIGEM:<br>- EXECUÇÃO | |

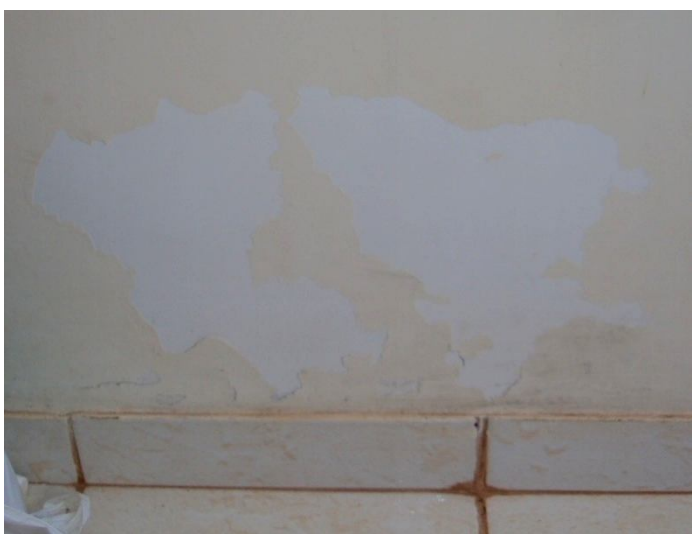
| MANIFESTAÇÕES PATOLÓGICAS / OBSERVAÇÕES | | | FOLHA 2/7 |
|---|---|---|---|
| FOTOGRAFIA 3 | | MANIFESTAÇÃO PATOLÓGICA:<br>- UMIDADE<br>- DESCOLAMENTO REVESTIMENTO | |
| | | LOCAL: - INTERIOR - NORTE<br><br>- VEDAÇÃO VERTICAL | |
| | | IDENTIFICAÇÃO PRELIMINAR DA ORIGEM:<br>- EXECUÇÃO | |

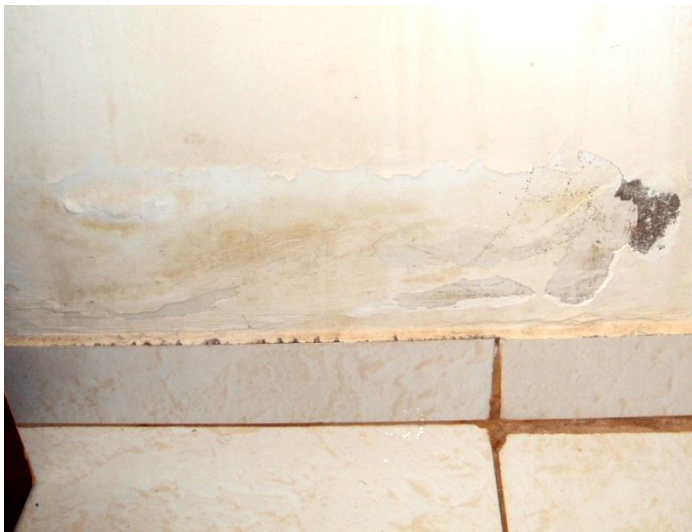
| MANIFESTAÇÕES PATOLÓGICAS / OBSERVAÇÕES | | | FOLHA 3/7 |
|---|---|---|---|
| FOTOGRAFIA 4 | | MANIFESTAÇÃO PATOLÓGICA:<br>- UMIDADE<br>- DESCOLAMENTO REVESTIMENTO | |
| | | LOCAL: - INTERIOR - BANHO<br><br>- VEDAÇÃO VERTICAL | |
| | | IDENTIFICAÇÃO PRELIMINAR DA ORIGEM:<br>- EXECUÇÃO | |

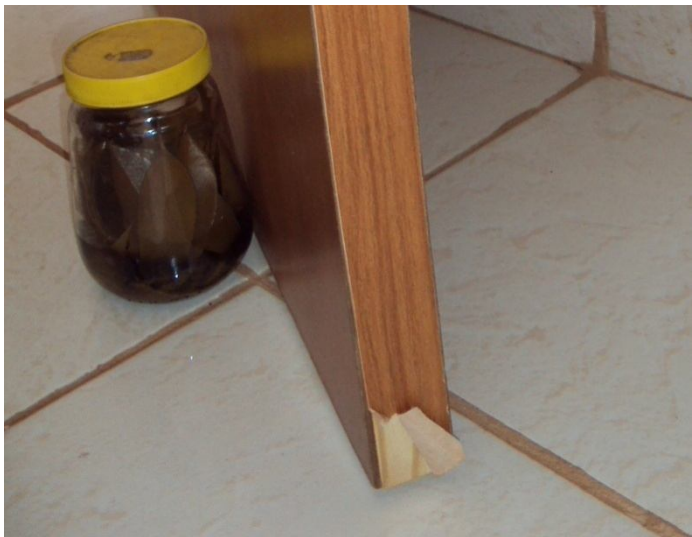
| MANIFESTAÇÕES PATOLÓGICAS / OBSERVAÇÕES | | | FOLHA 3/7 |
|---|---|---|---|
| FOTOGRAFIA 5 | | MANIFESTAÇÃO PATOLÓGICA:<br>- DESCOLAMENTO DE MATERIAL | |
| | | LOCAL: INTERIOR<br><br>- ESQUADRIA | |
| | | IDENTIFICAÇÃO PRELIMINAR DA ORIGEM:<br>- MATERIAL / USO / OPERAÇÃO | |

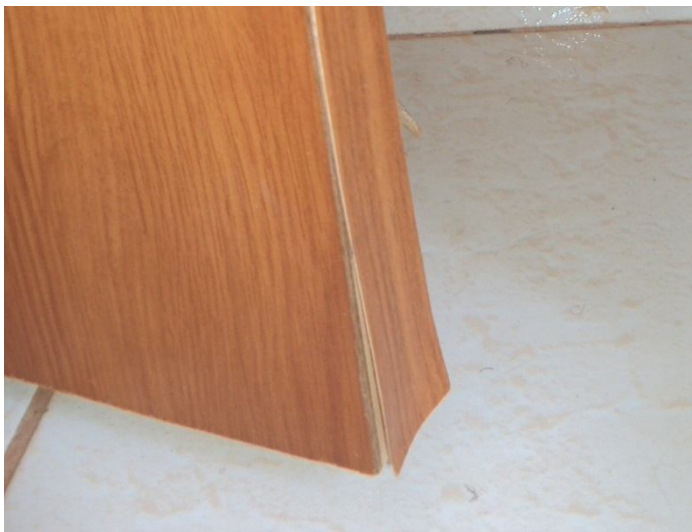
| MANIFESTAÇÕES PATOLÓGICAS / OBSERVAÇÕES | | | FOLHA 3/7 |
|---|---|---|---|
| FOTOGRAFIA 6 | | MANIFESTAÇÃO PATOLÓGICA:<br>- DESCOLAMENTO DE MATERIAL | |
| | | LOCAL: INTERIOR<br><br>- ESQUADRIA | |
| | | IDENTIFICAÇÃO PRELIMINAR DA ORIGEM:<br>- MATERIAL / USO / OPERAÇÃO | |

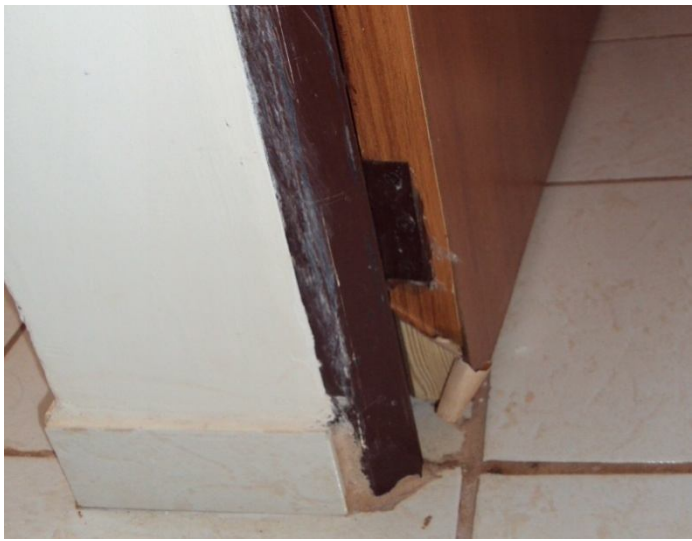
| MANIFESTAÇÕES PATOLÓGICAS / OBSERVAÇÕES | | | FOLHA 4/7 |
|---|---|---|---|
| FOTOGRAFIA 7 | | MANIFESTAÇÃO PATOLÓGICA:<br>- DESCOLAMENTO DE MATERIAL | |
| | | LOCAL: INTERIOR<br><br>- ESQUADRIA | |
| | | IDENTIFICAÇÃO PRELIMINAR DA ORIGEM:<br>- MATERIAL / USO / OPERAÇÃO | |

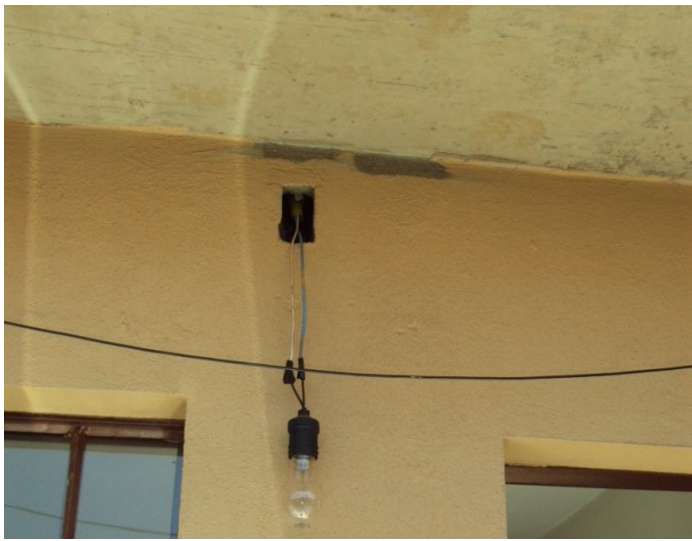
| MANIFESTAÇÕES PATOLÓGICAS / OBSERVAÇÕES | | | FOLHA 5/7 |
|---|---|---|---|
| FOTOGRAFIA 10 | | PONTO VULNERÁVEL:<br>- FALTA DE REVESTIMENTO<br>- INSTALAÇÃO ELÉTRICA EXTERNA | |
| | | LOCAL: - FACHADA LESTE<br>- VEDAÇÃO VERTICAL<br>- INSTALAÇÕES | |
| | | IDENTIFICAÇÃO PRELIMINAR DA ORIGEM:<br>- EXECUÇÃO / USO / OPERAÇÃO | |

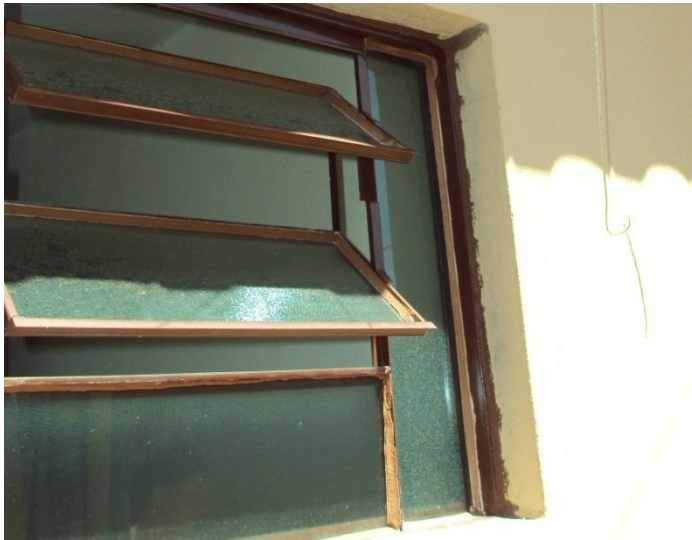
| MANIFESTAÇÕES PATOLÓGICAS / OBSERVAÇÕES | | | FOLHA 5/7 |
|---|---|---|---|
| FOTOGRAFIA 11 | | DESEMPENHO ESTÉTICO:<br>- PINTURA SEM ACABAMENTO | |
| | | LOCAL: - FACHADA LESTE<br>- ESQUADRIA / PINTURA | |
| | | IDENTIFICAÇÃO PRELIMINAR DA ORIGEM:<br>- EXECUÇÃO | |

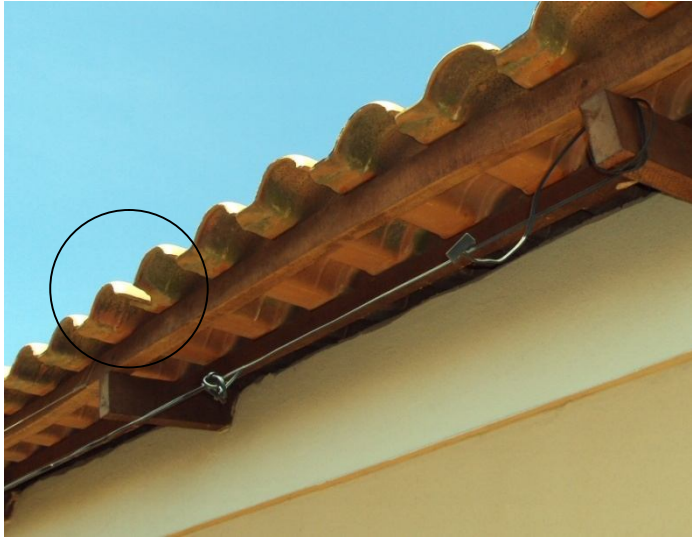
| MANIFESTAÇÕES PATOLÓGICAS / OBSERVAÇÕES | | | FOLHA 5/7 |
|---|---|---|---|
| FOTOGRAFIA 12 | | MANIFESTAÇÃO PATOLÓGICA:<br>- TELHAS QUEBRADAS<br>- BOLOR | |
| | | LOCAL: - FACHADA LESTE<br>- COBERTURA | |
| | | IDENTIFICAÇÃO PRELIMINAR DA ORIGEM:<br>- MATERIAL | |

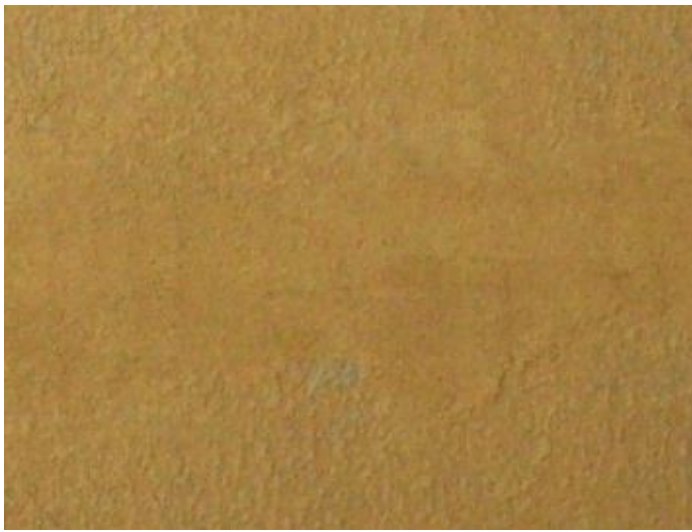
| MANIFESTAÇÕES PATOLÓGICAS / OBSERVAÇÕES | | | FOLHA 6/7 |
|---|---|---|---|
| FOTOGRAFIA 13 | | MANIFESTAÇÃO PATOLÓGICA:<br>- IRREGULARIDADE REVESTIMENTO | |
| | | LOCAL: - FACHADA OESTE<br><br>- VEDAÇÃO VERTICAL | |
| | | IDENTIFICAÇÃO PRELIMINAR DA ORIGEM:<br>- EXECUÇÃO | |

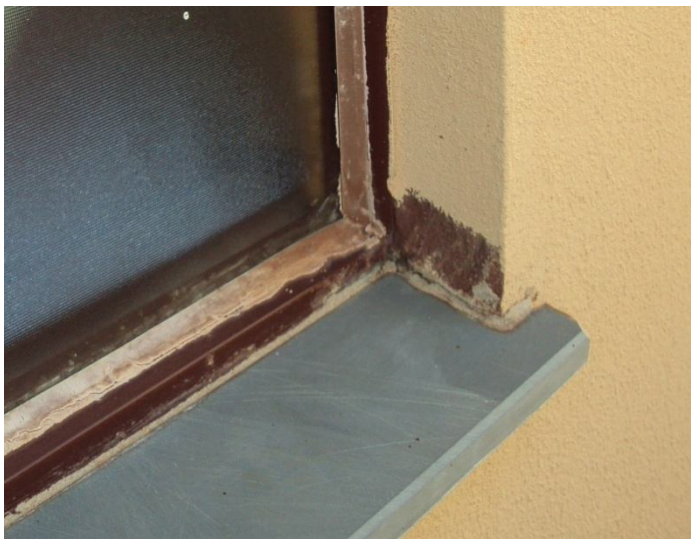
| MANIFESTAÇÕES PATOLÓGICAS / OBSERVAÇÕES | | | FOLHA 7/7 |
|---|---|---|---|
| FOTOGRAFIA 18 | | MANIFESTAÇÃO PATOLÓGICA:<br><br>- PINTURA SEM ACABAMENTO | |
| | | LOCAL: - FACHADA OESTE<br><br>- ESQUADRIA / PINTURA | |
| | | IDENTIFICAÇÃO PRELIMINAR DA ORIGEM:<br>- EXECUÇÃO | |

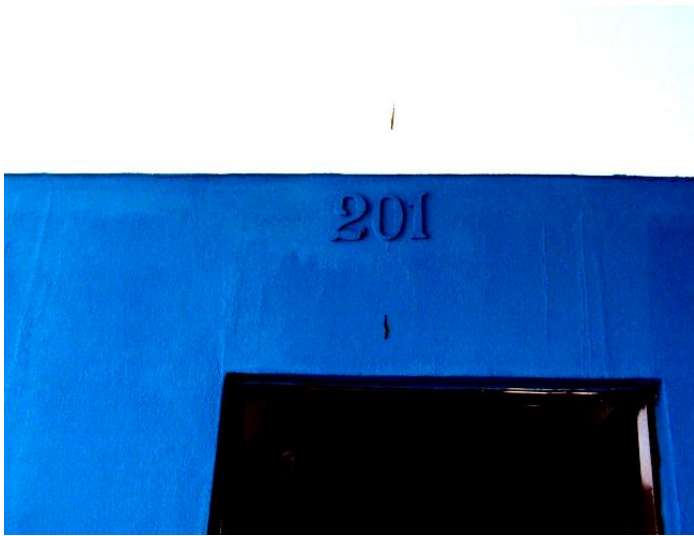
| MANIFESTAÇÕES PATOLÓGICAS / OBSERVAÇÕES | | | FOLHA 2/7 |
|---|---|---|---|
| FOTOGRAFIA 1 | | MANIFESTAÇÃO PATOLÓGICA:<br><br>- MANCHAS NA PINTURA | |
| | | LOCAL: - FACHADA OESTE<br><br>- VEDAÇÃO VERTICAL | |
| | | IDENTIFICAÇÃO PRELIMINAR DA ORIGEM:<br>- USO / OPERAÇÃO | |

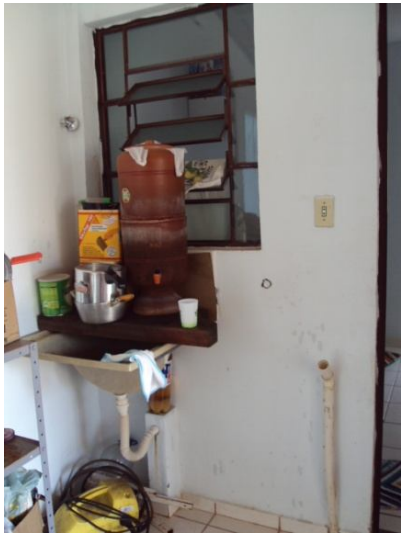
| MANIFESTAÇÕES PATOLÓGICAS / OBSERVAÇÕES | | | FOLHA 2/7 |
|---|---|---|---|
| FOTOGRAFIA 2 | | PONTO VULNERÁVEL:<br><br>- MUDANÇA DE FUNÇÃO | |
| | | LOCAL: - FACHADA SUL<br><br>- INSTALAÇÕES | |
| | | IDENTIFICAÇÃO PRELIMINAR DA ORIGEM:<br>- USO / OPERAÇÃO | |

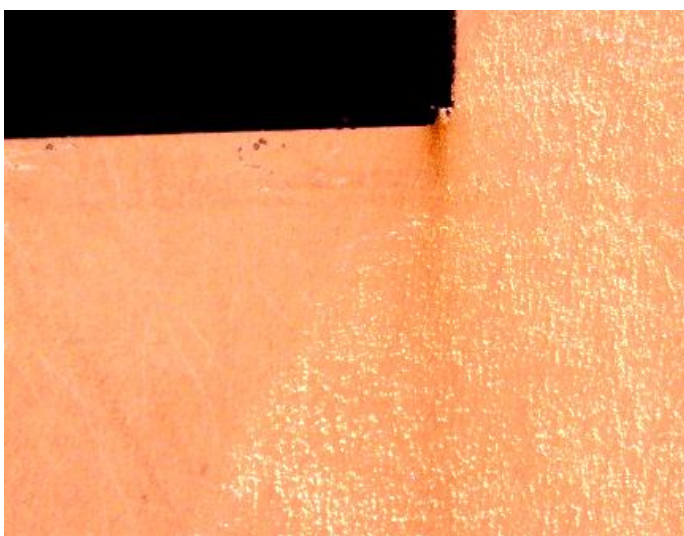
| MANIFESTAÇÕES PATOLÓGICAS / OBSERVAÇÕES | | | FOLHA 3/7 |
|---|---|---|---|
| FOTOGRAFIA 6 | | MANIFESTAÇÃO PATOLÓGICA:<br><br>- MANCHA NA PINTURA | |
| | | LOCAL: - FACHADA SUL<br>- VEDAÇÃO VERTICAL/<br>ESQUADRIA/PINTURA | |
| | | IDENTIFICAÇÃO PRELIMINAR DA ORIGEM:<br>- MATERIAL | |

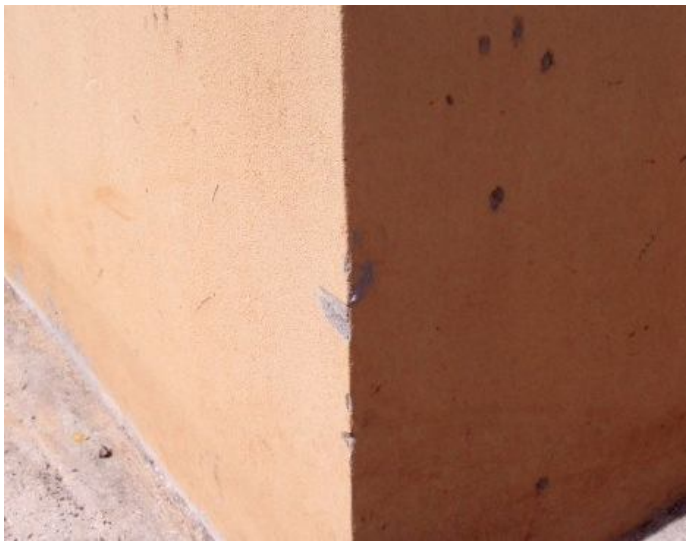
| MANIFESTAÇÕES PATOLÓGICAS / OBSERVAÇÕES | | | FOLHA 4/7 |
|---|---|---|---|
| FOTOGRAFIA 7 | | MANIFESTAÇÃO PATOLÓGICA:<br><br>- DESCOLAMENTO REVESTIMENTO | |
| | | LOCAL: FACHADA LESTE/SUL<br><br>- VEDAÇÃO VERTICAL | |
| | | IDENTIFICAÇÃO PRELIMINAR DA ORIGEM:<br>- USO / OPERAÇÃO | |

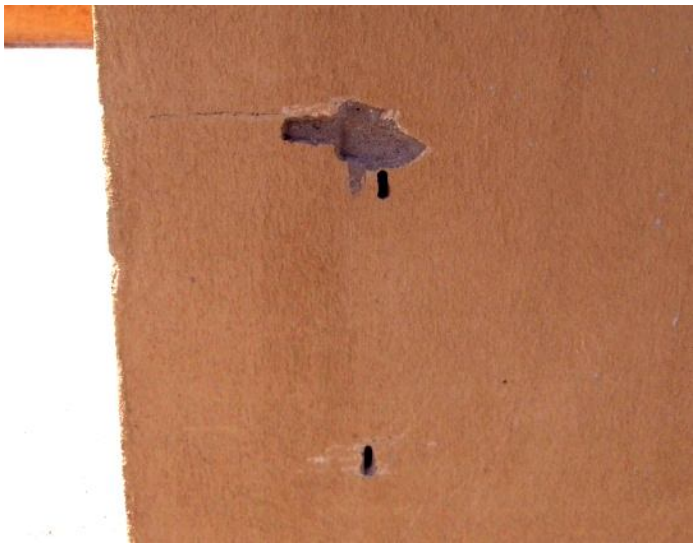
| MANIFESTAÇÕES PATOLÓGICAS / OBSERVAÇÕES | | | FOLHA 5/7 |
|---|---|---|---|
| FOTOGRAFIA 10 | | MANIFESTAÇÃO PATOLÓGICA: | |
| | | - DESCOLAMENTO REVESTIMENTO | |
| | | LOCAL: - FACHADA NORTE | |
| | | - VEDAÇÃO VERTICAL | |
| | | IDENTIFICAÇÃO PRELIMINAR DA ORIGEM: | |

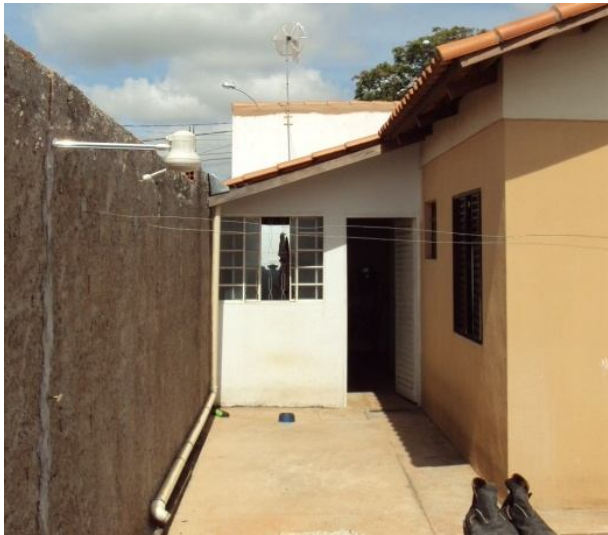
| MANIFESTAÇÕES PATOLÓGICAS / OBSERVAÇÕES | | | FOLHA 6/7 |
|---|---|---|---|
| FOTOGRAFIA 14 | | PONTO VULNERÁVEL:<br>- AMPLIAÇÃO E INSTALAÇÃO DE EQUIPAMENTOS NÃO PREVISTA EM PROJETO | |
| | | LOCAL:<br><br>- RECUO LATERAL/SUL | |
| | | IDENTIFICAÇÃO PRELIMINAR DA ORIGEM:<br>- USO / OPERAÇÃO | |

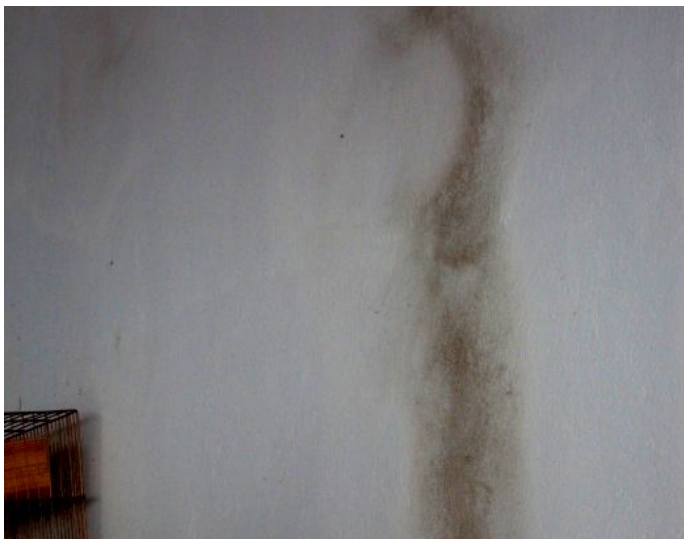
| MANIFESTAÇÕES PATOLÓGICAS / OBSERVAÇÕES | | | FOLHA 6/7 |
|---|---|---|---|
| FOTOGRAFIA 15 | | MANIFESTAÇÃO PATOLÓGICA:<br>- UMIDADE (ÁREA AMPLIADA NÃO PREVISTA EM PROJETO) | |
| | | LOCAL: - MURO LESTE<br><br>- VEDAÇÃO VERTICAL | |
| | | IDENTIFICAÇÃO PRELIMINAR DA ORIGEM:<br>- EXECUÇÃO | |

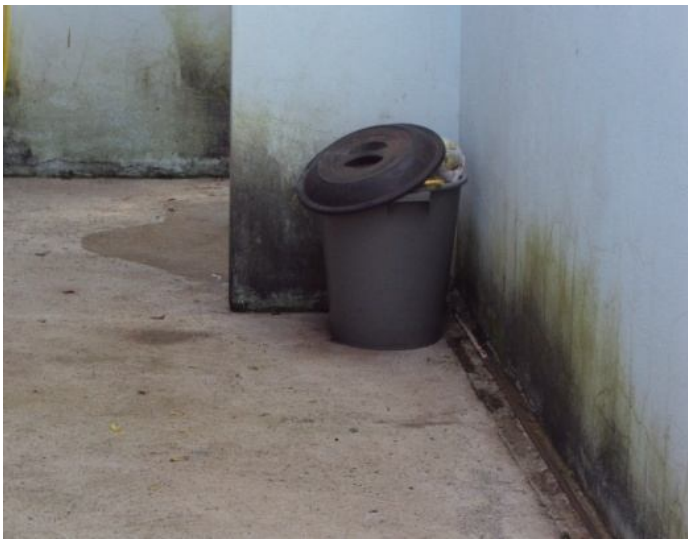
| MANIFESTAÇÕES PATOLÓGICAS / OBSERVAÇÕES | | | FOLHA 7/7 |
|---|---|---|---|
| FOTOGRAFIA 16 | | MANIFESTAÇÃO PATOLÓGICA:<br>- UMIDADE (ÁREA AMPLIADA NÃO PREVISTA EM PROJETO) | |
| | | LOCAL: - MURO FRONTAL/OESTE<br><br>- VEDAÇÃO VERTICAL | |
| | | IDENTIFICAÇÃO PRELIMINAR DA ORIGEM:<br>- EXECUÇÃO | |

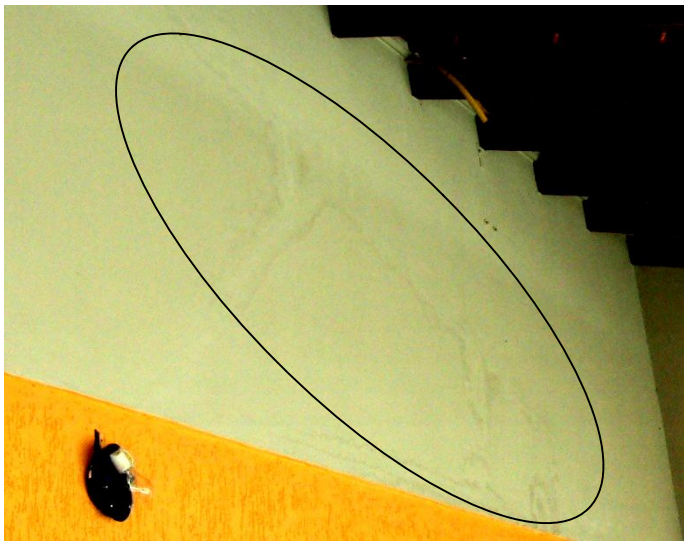
| MANIFESTAÇÕES PATOLÓGICAS / OBSERVAÇÕES | | | FOLHA 2/6 |
|---|---|---|---|
| FOTOGRAFIA 1 | | MANIFESTAÇÃO PATOLÓGICA:<br>- UMIDADE (ÁREA AMPLIADA NÃO PREVISTA EM PROJETO) | |
| | | LOCAL: - FACHADA NORTE<br><br>- VEDAÇÃO VERTICAL / PINTURA | |
| | | IDENTIFICAÇÃO PRELIMINAR DA ORIGEM:<br>- USO / OPERAÇÃO | |

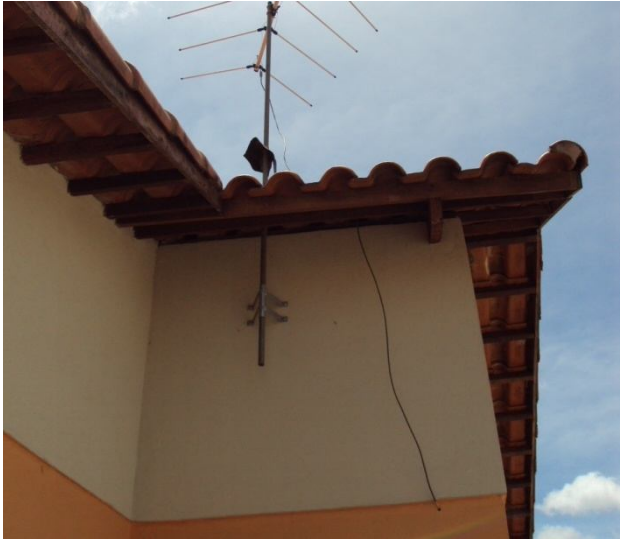
| MANIFESTAÇÕES PATOLÓGICAS / OBSERVAÇÕES | | | FOLHA 3/6 |
|---|---|---|---|
| FOTOGRAFIA 6 | | PONTO VULNERÁVEL:<br><br>- FIAÇÃO DA ANTENA EXTERNA | |
| | | LOCAL: - FACHADA OESTE<br><br>- INSTALAÇÕES | |
| | | IDENTIFICAÇÃO PRELIMINAR DA ORIGEM:<br>- USO / OPERAÇÃO | |

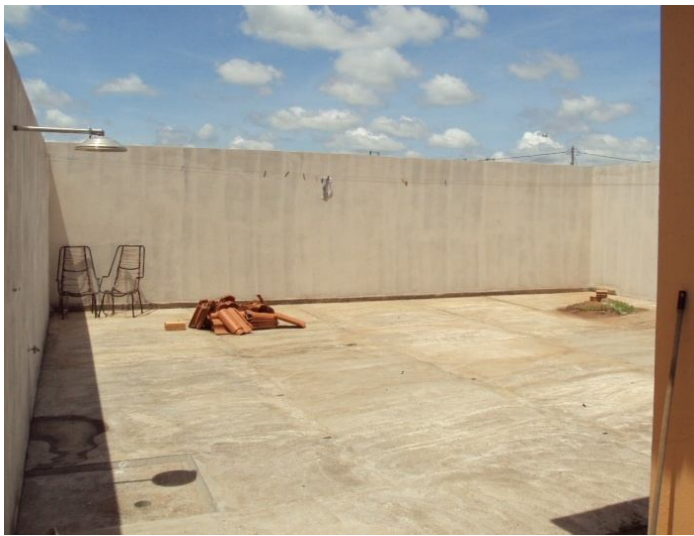
| MANIFESTAÇÕES PATOLÓGICAS / OBSERVAÇÕES | | | FOLHA 6/6 |
|---|---|---|---|
| FOTOGRAFIA 13 | | PONTO VULNERÁVEL:<br>- CALÇAMENTO E INST. DE EQUIPAMENTO NÃO PREVISTO EM PROJETO | |
| | | LOCAL: - RECUO DO FUNDO/ LESTE<br><br>- ÁREA LIVRE DO TERRENO | |
| | | IDENTIFICAÇÃO PRELIMINAR DA ORIGEM:<br>- PROJETO / USO OPERAÇÃO | |

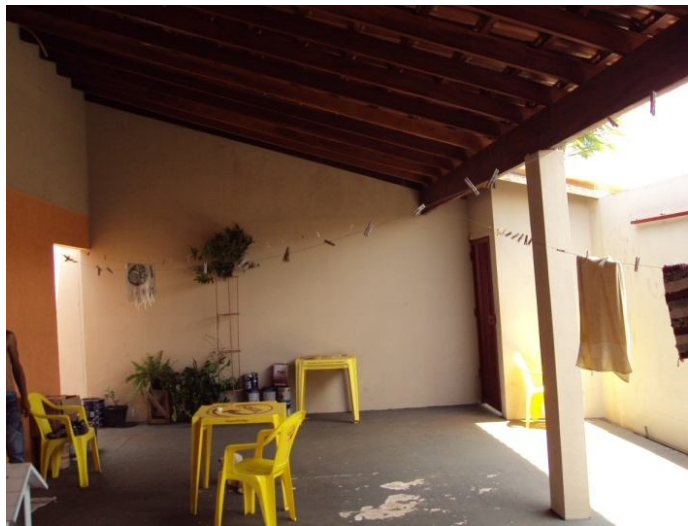
| MANIFESTAÇÕES PATOLÓGICAS / OBSERVAÇÕES | | | FOLHA 6/6 |
|---|---|---|---|
| FOTOGRAFIA 14 | | PONTO VULNERÁVEL:<br>- ÁREA AMPLIADA NÃO PREVISTA EM PROJETO | |
| | | LOCAL: - OESTE<br><br>- RECUO FRONTAL | |
| | | IDENTIFICAÇÃO PRELIMINAR DA ORIGEM:<br>- USO / OPERAÇÃO | |

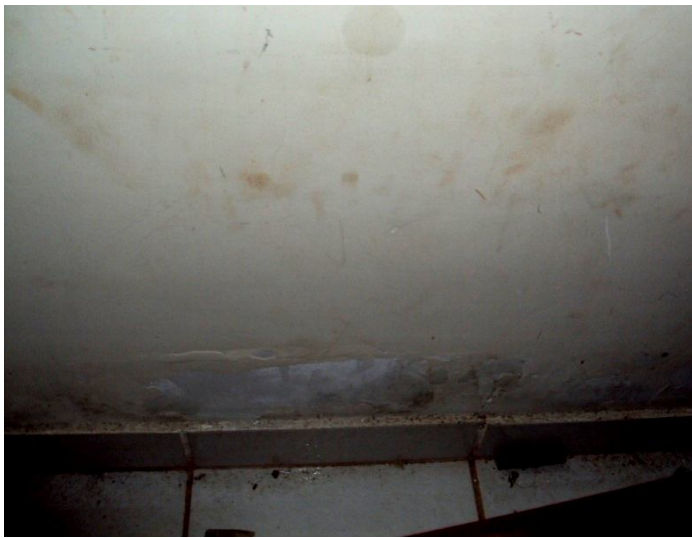
| MANIFESTAÇÕES PATOLÓGICAS / OBSERVAÇÕES | | | FOLHA 2/6 |
|---|---|---|---|
| FOTOGRAFIA 1 | | MANIFESTAÇÃO PATOLÓGICA: | |
| | | - UMIDADE;<br>- DESCOLAMENTO REVESTIMENTO | |
| | | LOCAL: - INTERIOR / OESTE | |
| | | - VEDAÇÃO VERTICAL | |

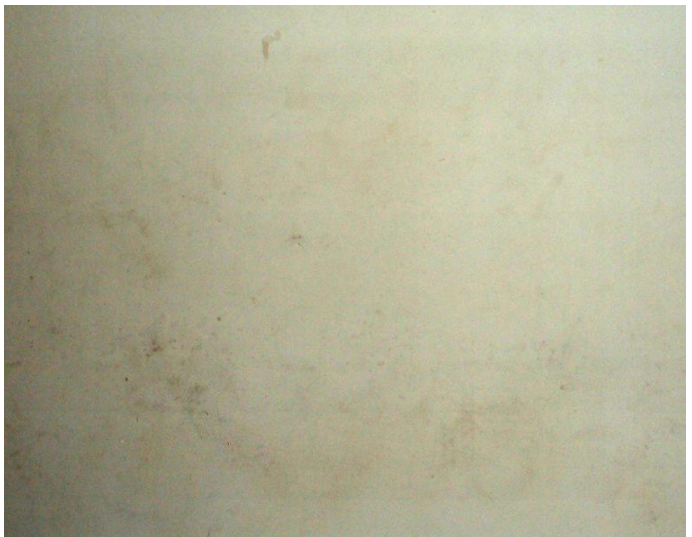
| MANIFESTAÇÕES PATOLÓGICAS / OBSERVAÇÕES | | | FOLHA 2/6 |
|---|---|---|---|
| | | MANIFESTAÇÃO PATOLÓGICA: | |
| | | - UMIDADE | |

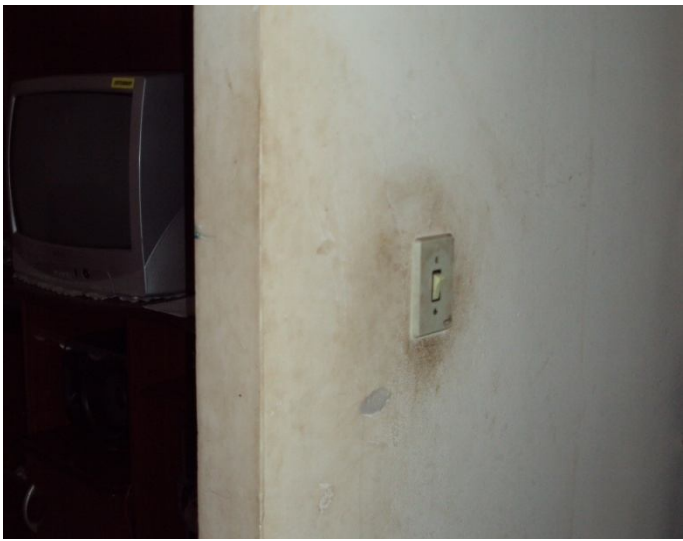
| MANIFESTAÇÕES PATOLÓGICAS / OBSERVAÇÕES | | | FOLHA 3/6 |
|---|---|---|---|
| FOTOGRAFIA 4 | | MANIFESTAÇÃO PATOLÓGICA:<br><br>- PINTURA ENCARDIDA<br>- DESLOCAMENTO REVESTIMENTO | |
| | | LOCAL: INTERIOR<br><br>- VEDAÇÃO VERTICAL | |
| | | IDENTIFICAÇÃO PRELIMINAR DA ORIGEM:<br>- USO / OPERAÇÃO | |

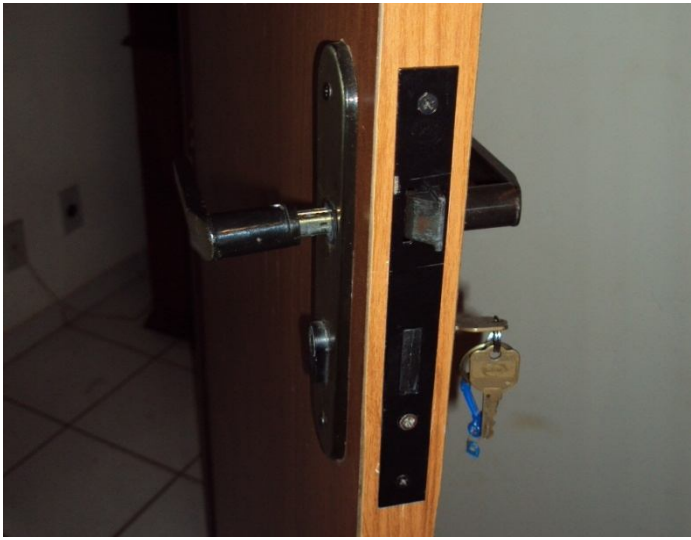
| MANIFESTAÇÕES PATOLÓGICAS / OBSERVAÇÕES | | | FOLHA 3/6 |
|---|---|---|---|
| FOTOGRAFIA 5 | | MANIFESTAÇÃO PATOLÓGICA:<br><br>- MAÇANETA DANIFICADA | |
| | | LOCAL: INTERIOR<br><br>- ESQUADRIA | |
| | | IDENTIFICAÇÃO PRELIMINAR DA ORIGEM:<br>- MATERIAIS / USO / MANUTENÇÃO | |

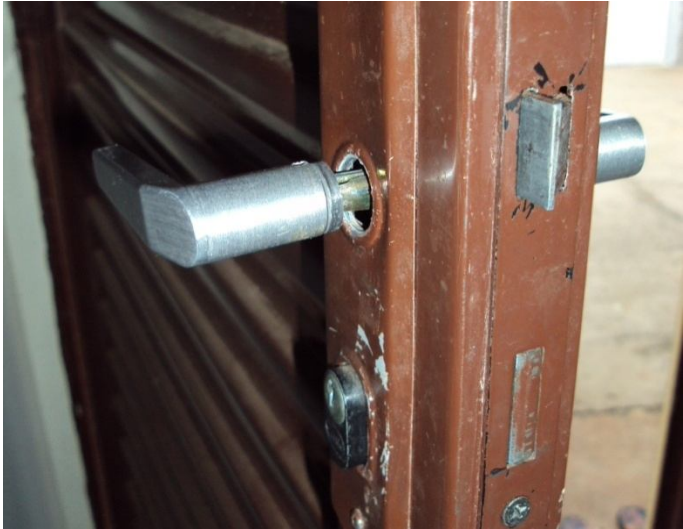
| MANIFESTAÇÕES PATOLÓGICAS / OBSERVAÇÕES | | | FOLHA 3/6 |
|---|---|---|---|
| FOTOGRAFIA 6 | | MANIFESTAÇÃO PATOLÓGICA:<br><br>- MAÇANETA DANIFICADA | |
| | | LOCAL: INTERIOR<br><br>- ESQUADRIA | |
| | | IDENTIFICAÇÃO PRELIMINAR DA ORIGEM:<br>- MATERIAIS / USO / MANUTENÇÃO | |

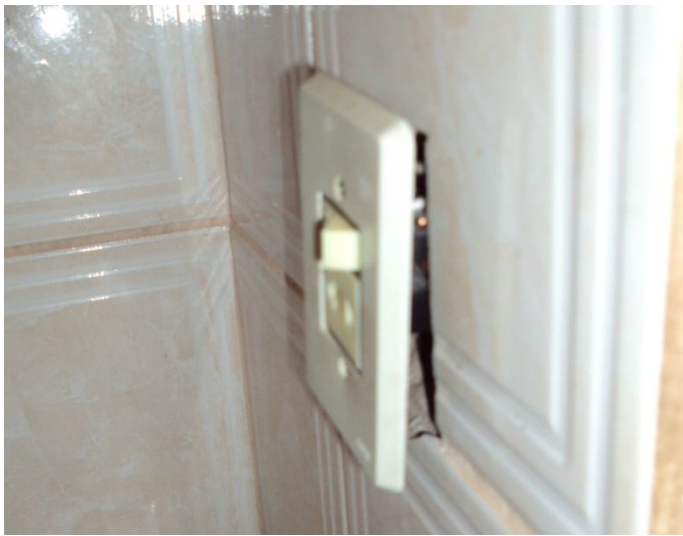
| MANIFESTAÇÕES PATOLÓGICAS / OBSERVAÇÕES | | | FOLHA 4/6 |
|---|---|---|---|
| FOTOGRAFIA 7 | | MANIFESTAÇÃO PATOLÓGICA:<br><br>- ESPELHO INTERRUPTOR SOLTO | |
| | | LOCAL: INTERIOR / BANHO<br><br>- INSTALAÇÕES | |
| | | IDENTIFICAÇÃO PRELIMINAR DA ORIGEM:<br>- MATERIAIS / USO / MANUTENÇÃO | |

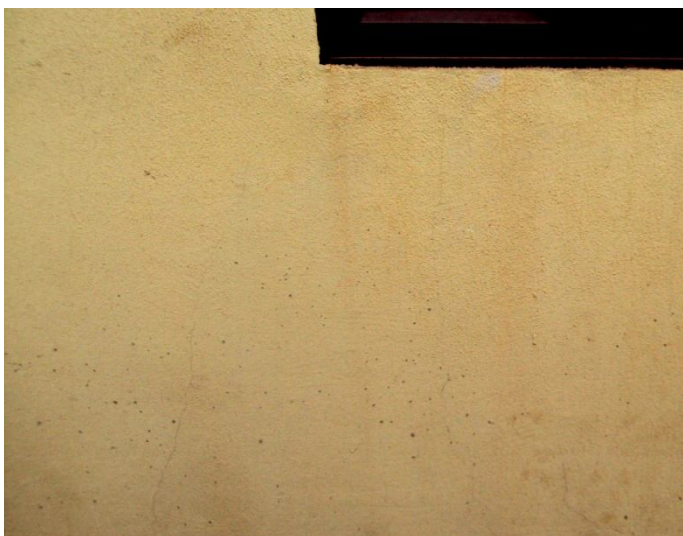
| MANIFESTAÇÕES PATOLÓGICAS / OBSERVAÇÕES | | | FOLHA 4/6 |
|---|---|---|---|
| FOTOGRAFIA 9 | | MANIFESTAÇÃO PATOLÓGICA:<br>- MANCHA NA PINTURA;<br>- DESCOLAMENTO REVESTIMENTO | |
| | | LOCAL: - FACHADA LESTE<br><br>- VEDAÇÃO VERTICAL | |
| | | IDENTIFICAÇÃO PRELIMINAR DA ORIGEM:<br>- EXECUÇÃO / USO / OPERAÇÃO | |

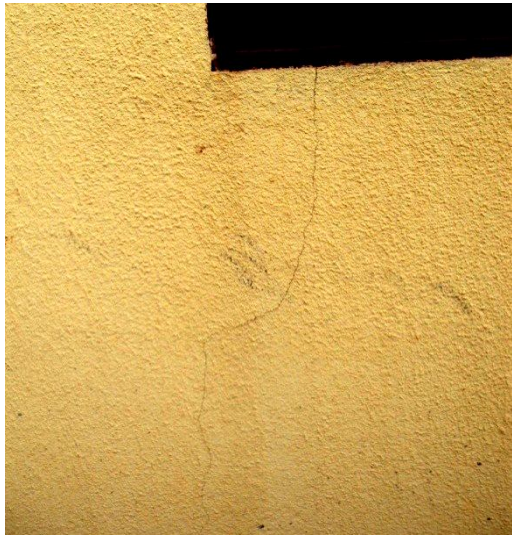
| MANIFESTAÇÕES PATOLÓGICAS / OBSERVAÇÕES | | | FOLHA 5/6 |
|---|---|---|---|
| FOTOGRAFIA 11 | | MANIFESTAÇÃO PATOLÓGICA:<br><br>- TRINCA VERTICAL | |
| | | LOCAL: FACHADA LESTE<br><br>- VEDAÇÃO VERTICAL/ ESQUADRIA | |
| | | IDENTIFICAÇÃO PRELIMINAR DA ORIGEM:<br>- PROJETO | |

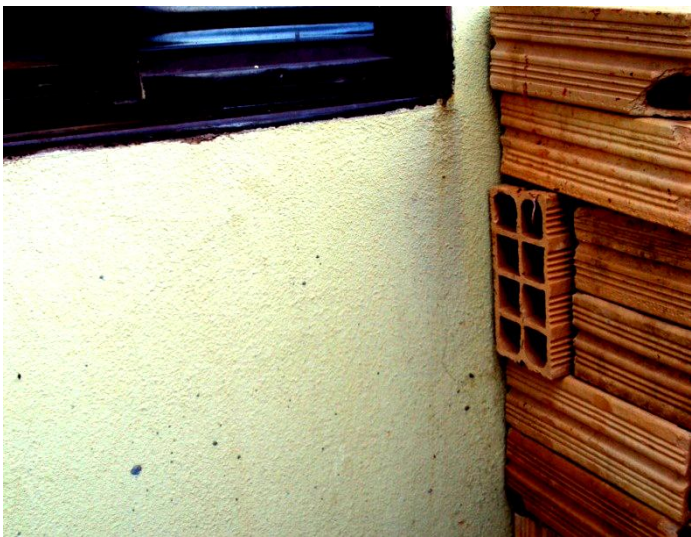
| MANIFESTAÇÕES PATOLÓGICAS / OBSERVAÇÕES | | | FOLHA 5/6 |
|---|---|---|---|
| FOTOGRAFIA 12 | | MANIFESTAÇÃO PATOLÓGICA:<br><br>- MANCHA PINTURA | |
| | | LOCAL: - FACHADA LESTE<br><br>- VEDAÇÃO VERTICAL/ ESQUADRIA | |
| | | IDENTIFICAÇÃO PRELIMINAR DA ORIGEM:<br>- EXECUÇÃO / MATERIAL | |

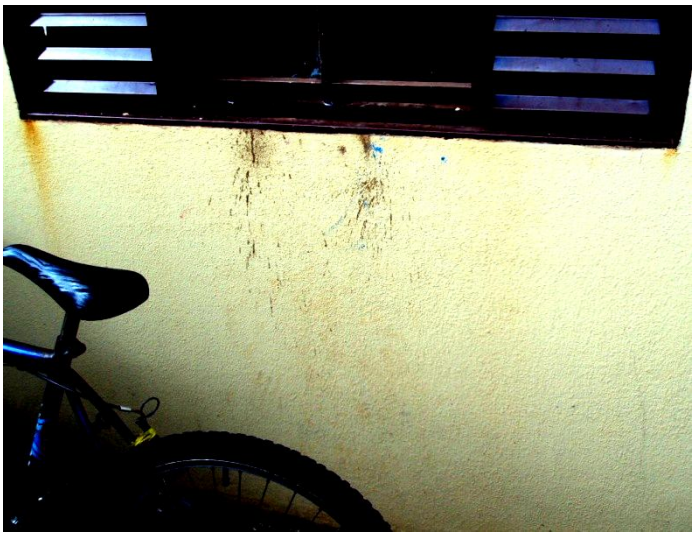
| MANIFESTAÇÕES PATOLÓGICAS / OBSERVAÇÕES | | | FOLHA 6/6 |
|---|---|---|---|
| FOTOGRAFIA 13 | | MANIFESTAÇÃO PATOLÓGICA: | |
| | | - MANCHA PINTURA | |
| | | LOCAL: - FACHADA OESTE | |
| | | - VEDAÇÃO VERTICAL/ ESQUADRIA | |

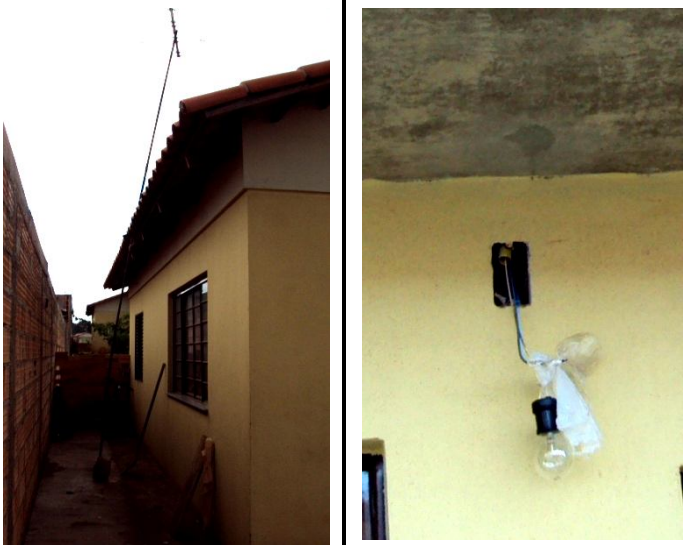
| MANIFESTAÇÕES PATOLÓGICAS / OBSERVAÇÕES | | | FOLHA 6/6 |
|---|---|---|---|
| FOTOGRAFIA 15 E 16 | | MANIFESTAÇÃO PATOLÓGICA: | |
| | | - DESCOLAMENTO REVESTIMENTO | |
| | | LOCAL: - FACHADA SUL / OESTE | |

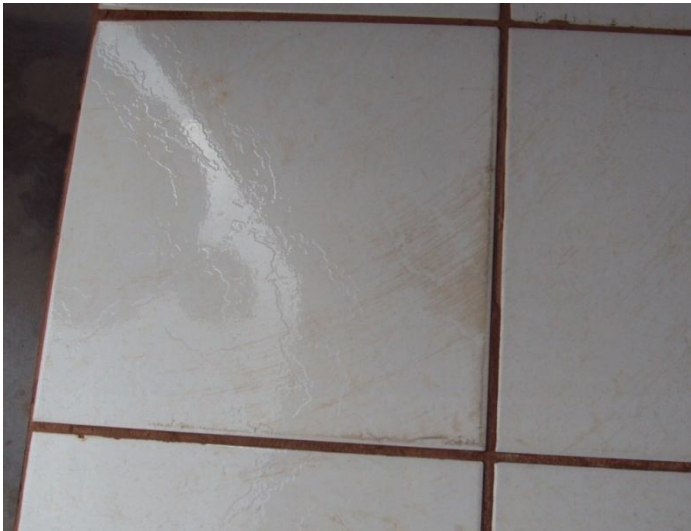
| MANIFESTAÇÕES PATOLÓGICAS / OBSERVAÇÕES | | | FOLHA 2/5 |
|---|---|---|---|
| FOTOGRAFIA 2 | | MANIFESTAÇÃO PATOLÓGICA: | |
| | | - DESGASTE ESMALTE | |
| | | LOCAL: - INTERIOR | |

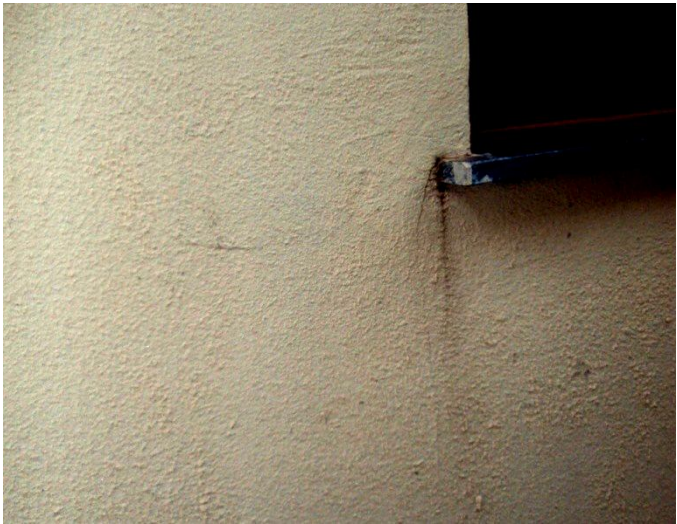
| MANIFESTAÇÕES PATOLÓGICAS / OBSERVAÇÕES | | | FOLHA 3/5 |
|---|---|---|---|
| FOTOGRAFIA 5 | | MANIFESTAÇÃO PATOLÓGICA:<br><br>- MANCHA NA PINTURA | |
| | | LOCAL: - FACHADA OESTE<br><br>- VEDAÇÃO VERTICAL/ESQUADRIA | |
| | | IDENTIFICAÇÃO PRELIMINAR DA ORIGEM:<br>- MATERIAL | |

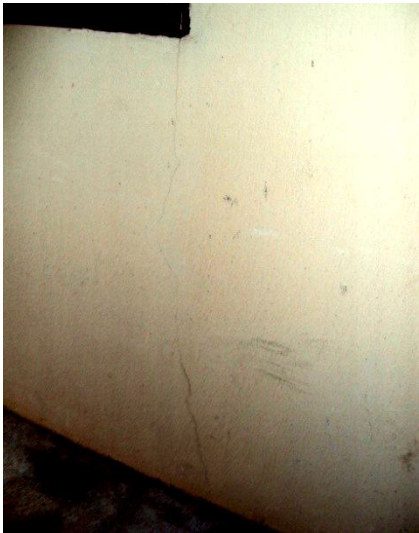
| MANIFESTAÇÕES PATOLÓGICAS / OBSERVAÇÕES | | | FOLHA 4/5 |
|---|---|---|---|
| FOTOGRAFIA 8 | | MANIFESTAÇÃO PATOLÓGICA:<br><br>- FISSURA VERTICAL | |
| | | LOCAL: - FACHADA LESTE<br><br>- VEDAÇÃO VERTICAL/ESQUADRIA | |
| | | IDENTIFICAÇÃO PRELIMINAR DA ORIGEM:<br>- PROJETO | |

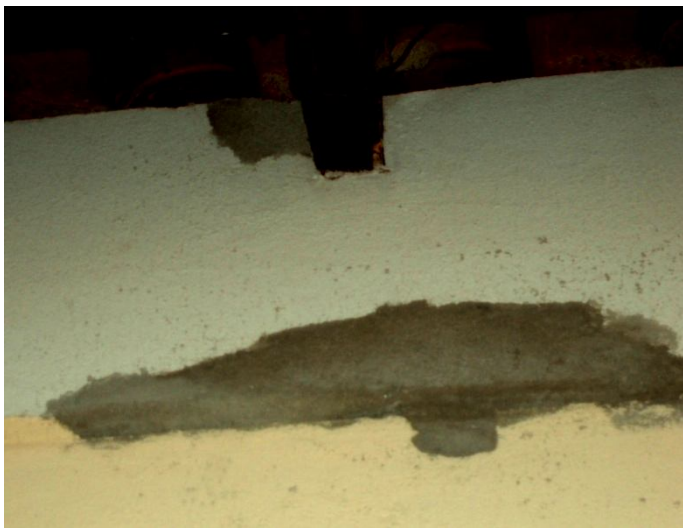
| MANIFESTAÇÕES PATOLÓGICAS / OBSERVAÇÕES | | | FOLHA 4/5 |
|---|---|---|---|
| FOTOGRAFIA 9 | | MANIFESTAÇÃO PATOLÓGICA:<br><br>- REPARO SEM PINTURA | |
| | | LOCAL: FACHADA OESTE<br><br>- VEDAÇÃO VERTICAL | |
| | | IDENTIFICAÇÃO PRELIMINAR DA ORIGEM:<br>- EXECUÇÃO / USO / MANUTENÇÃO | |

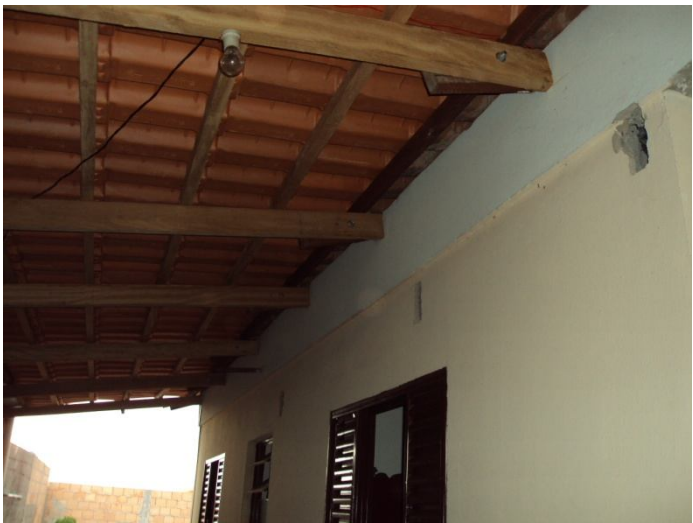
| MANIFESTAÇÕES PATOLÓGICAS / OBSERVAÇÕES | | | FOLHA 5/5 |
|---|---|---|---|
| FOTOGRAFIA 10 | | PONTO VULNERÁVEL:<br>- AMPLIAÇÃO SEM PREVISÃO NO PROJETO<br>- BURACOS NA ALVENARIA | |
| | | LOCAL: - FACHADA OESTE<br><br>- RECUO LATERAL | |
| | | IDENTIFICAÇÃO PRELIMINAR DA ORIGEM:<br>- USO / OPERAÇÃO | |

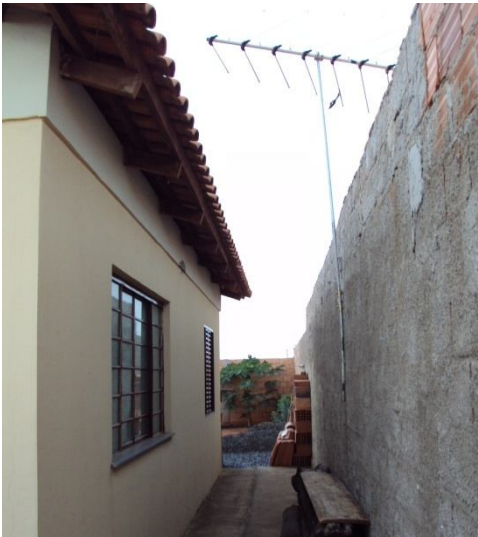
| MANIFESTAÇÕES PATOLÓGICAS / OBSERVAÇÕES | | | FOLHA 5/5 |
|---|---|---|---|
| FOTOGRAFIA 11 | | PONTO VULNERÁVEL:<br><br>-ANTENA TV | |
| | | LOCAL: - LATERAL LESTE<br><br>- RECUO LATERAL | |
| | | IDENTIFICAÇÃO PRELIMINAR DA ORIGEM:<br>- INSTALAÇÕES / USO/OPERAÇÃO | |
