UNIVERSIDADE FEDERAL DE UBERLÂNDIA  
FACULDADE DE ENGENHARIA CIVIL

TRABALHO DE CONCLUSÃO DE CURSO

***Análise e identificação de anomalias em revestimentos de reboco de um conjunto de edifícios na cidade de Uberlândia, e proposição de novas argamassas com vista à sua recuperação.***

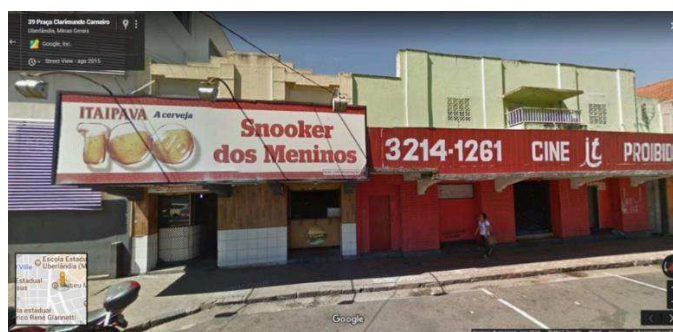
Figura 8 – Edifícios demolidos.

O edifício escolhido localiza-se na Praça Clarimundo Carneiro, número 15, bairro Fundinho, na região central da cidade de Uberlândia. A figura 8, fotografada em agosto de 2015 e disponibilizada no programa “*Instant Street View*”, apresenta as edificações que, posteriormente, foram demolidas, cujas paredes puderam ser utilizadas para a extração de testemunhos para estudo.

A fachada do edifício em questão era, basicamente, composta por tijolo cerâmico maciço, argamassado com barro e protegido por película de pintura. Além disso, quanto ao uso, as edificações apresentadas na figura 8 eram integradas, e utilizadas como cinema e bar. Para fins de padronização, objetivando uma melhor identificação das amostras coletadas e analisadas, o conjunto de edifícios apresentados denominar-se-ão **edifício 02**.

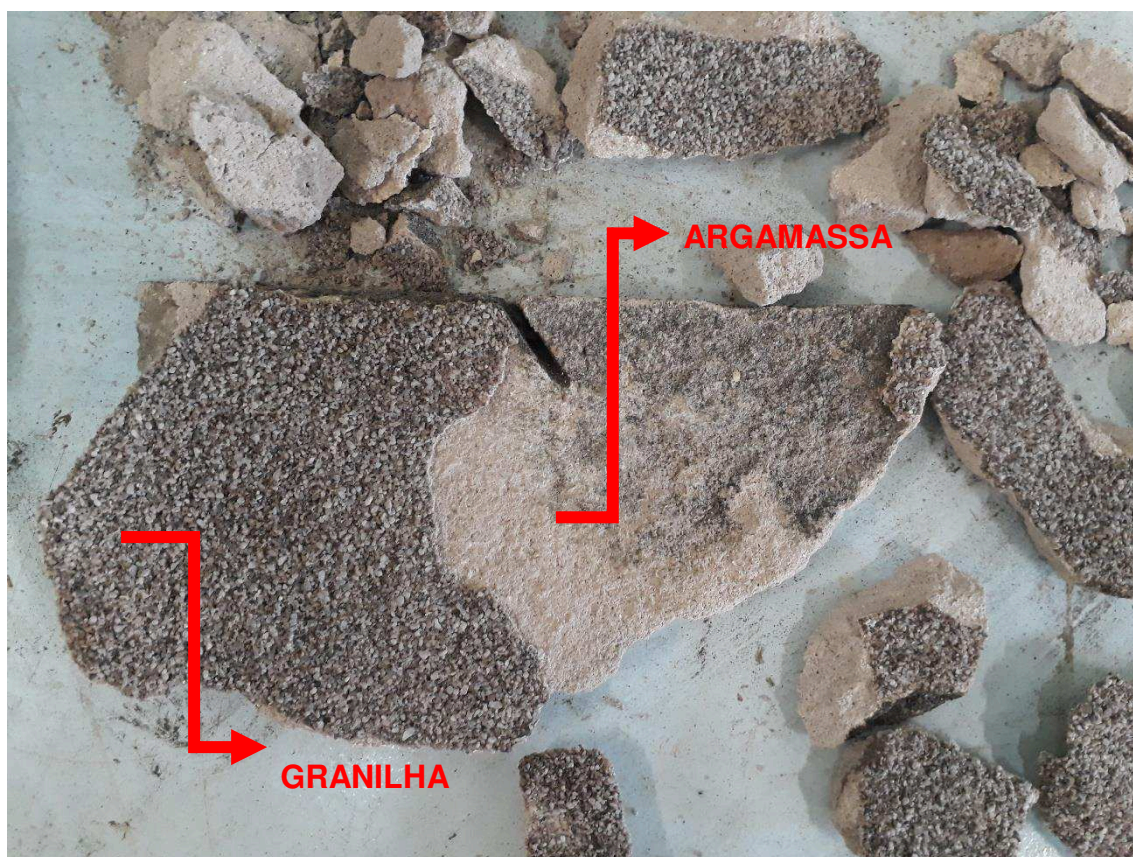
Figura 10 – Testemunho de argamassa convencional.

A amostra em questão, demonstrada pela figura 10, foi retirada no dia 10 de setembro de 2018, especificamente às 10h30min. Para a coleta do testemunho foram utilizados métodos destrutivos de amostragem, com o auxílio de ferramentas fornecidas pelo Laboratório de Análise de Solos.

Como observado na figura 10, a amostra possuía revestimento em granilha, a qual foi posteriormente retirada pelo fato de sua análise não ser de interesse para o presente trabalho. A figura 11 apresenta os materiais utilizados para a limpeza da amostra. Com isso, após retirado a granilha, a amostra apresentou-se conforme a figura 12.
