UNIVERSIDADE FEDERAL DE UBERLÂNDIA

DISSERTAÇÃO DE MESTRADO

**ESTUDO DA DETERIORAÇÃO DE MARQUISES  
DE CONCRETO ARMADO NAS CIDADES DE  
UBERLÂNDIA E BAMBUÍ.**

**UBERLÂNDIA, 03 DE JULHO DE 2009**

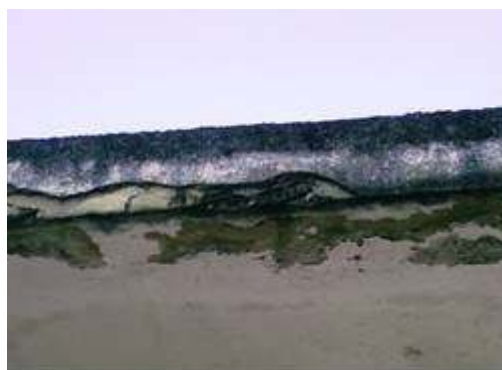
Figura 8.6 - Deslocamento de reboco e armadura exposta na marquise 05B.

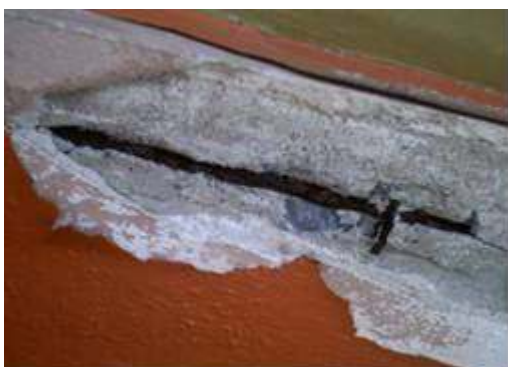
Figura 8.13 - Armadura exposta na marquise 08B.

Nos pontos 2 e 3 da marquise 08B e no ponto 1 da marquise 10B, não foi possível a leitura do tempo de propagação do pulso de onda, em virtude do alto grau de fissuração.

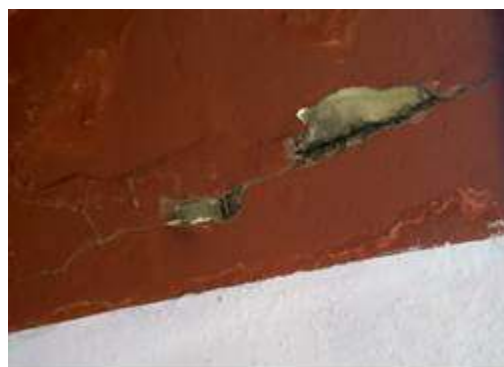
Figura 8.14 – Armadura exposta na marquise 10B.

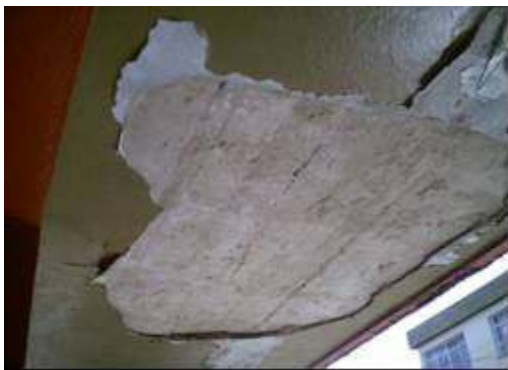
Figura 8.15– Deslocamento de reboco na Marquise 08B

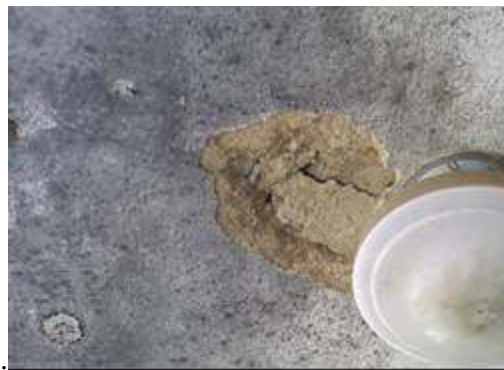
Figura 8.16– Deslocamento de reboco na marquise 06B

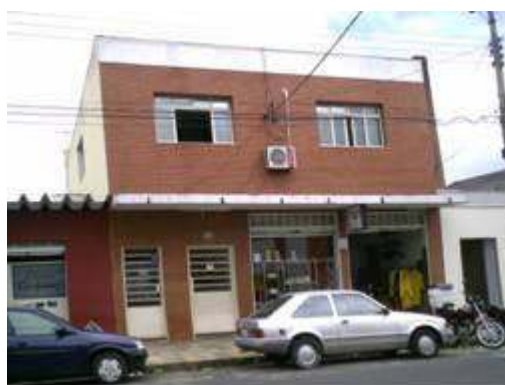
Figura A22– Marquise 22 U

As marquises 22U e 31U exemplificam sobrecargas nas marquises de edifícios na cidade de Uberlândia, e problemas quanto à infiltração de água nestas estruturas.

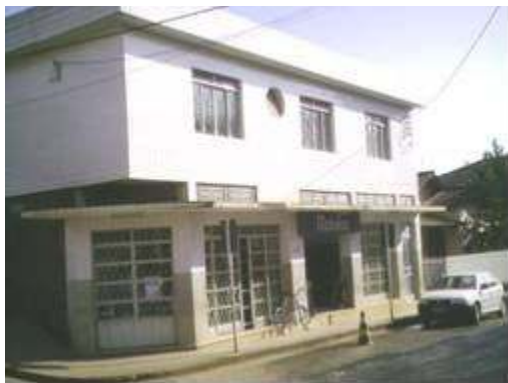
Figura A55- Marquise 01B

Porém para as marquises de menor idade de construção (01B, 02B, 03B, 05B, 09B), que não apresentaram probabilidade de corrosão de suas armaduras, mas que em contrapartida apresentam concretos com alto grau de vazios internos, poderão com o passar do tempo, submetidas ao ambiente ao qual estão inseridas, permitir a percolação de agentes agressivos através de suas fissuras, levando à deterioração de suas armaduras. Assim a implantação de sistemas de impermeabilização, de drenagem de águas pluviais e de manutenção nestas marquises, são de suma importância para o aumento da vida útil destas estruturas.

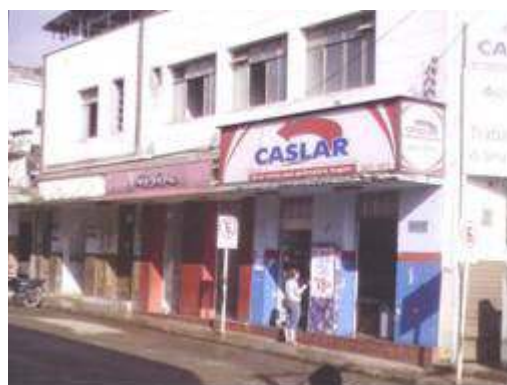
Figura A60- Marquise 06 B

Os dados levantados através dos ensaios não destrutivos mostram que as marquises 06B e 08B, apresentaram problemas quanto à qualidade de seu concreto, posicionamento e corrosão de sua armadura. Todos esses problemas em conjunto, colocam estas estruturas
