**AVALIAÇÃO DO DESGASTE DO PAR CASING-
HARDBANDING A PARTIR DE ENSAIOS EM ESCALA
REDUZIDA**

Dissertação apresentada ao Programa de Pós-graduação em Engenharia Mecânica da Universidade Federal de Uberlândia, como parte dos requisitos para obtenção do título de **MESTRE EM ENGENHARIA MECÂNICA**.

Área de concentração: Materiais e Processos de Fabricação

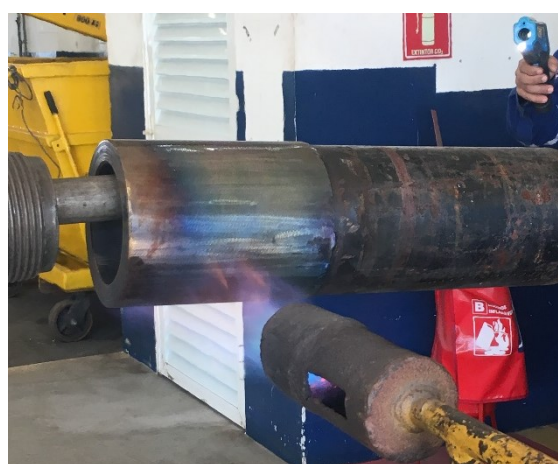
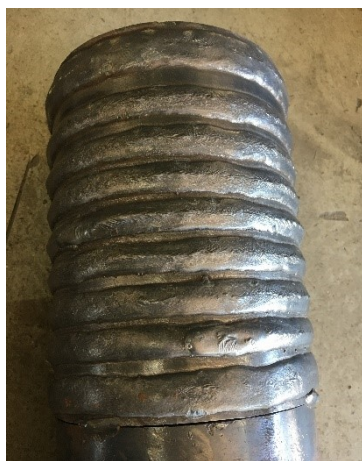
Nesta aplicação, o tubo mecânico foi seccionado em 5 peças de 200 mm cada (Fig. 3.4-a). Estas peças foram pré-aquecidas (Fig. 3.4-b) e encaminhadas para a aplicação do HB, individualmente. O processo de deposição da liga foi o MIG/MAG. Os parâmetros de deposição são apresentados na Tab. 3.1. Após a deposição dos HBs sobre as seções do tubo mecânico, as peças foram resfriadas à temperatura ambiente, tendo como resultado o tubo mostrado na Fig. 3.4-c.

Figura 3.4: Processo de preparação do tubo mecânico para deposição dos HB. a) Tubo mecânico antes da deposição. b) Tubo mecânico no momento do pré-aquecimento.

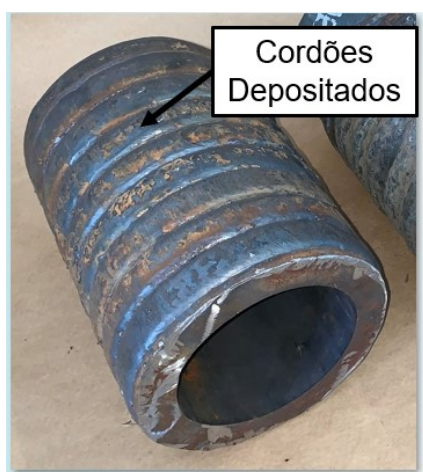
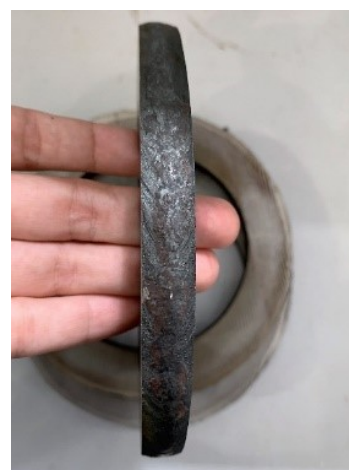
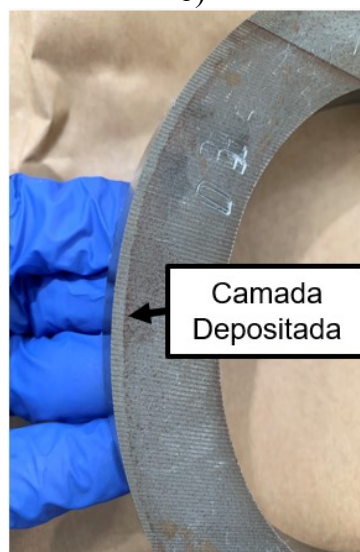
Após a aplicação dos materiais, o tubo mecânico foi seccionado através de eletro-erosão a fio, obtendo-se discos com largura igual a 12,8 mm, ver Fig. 3.5-b. Para garantir repetibilidade dos resultados, todos os discos foram retificados, com a finalidade de conferir uniformidade às superfícies das camadas de material depositado, cuja espessura média, ao final, foi de cerca de 2 mm (ver Fig. 3.5-c e d).

Figura 3.5: Amostras de HB durante a fabricação. a) e b) Discos cortados na espessura de aproximadamente 13 mm após a deposição do HB; c) e d) Discos de HB posterior o processo de retífica.

A deposição dos HBs foi realizada de acordo com as especificações do fabricante, em empresa especializada e qualificada para deposição de HB em TJ para a área de óleo e gás. A espessura média da camada foi de 4 mm, ver Fig. 3.5-a.

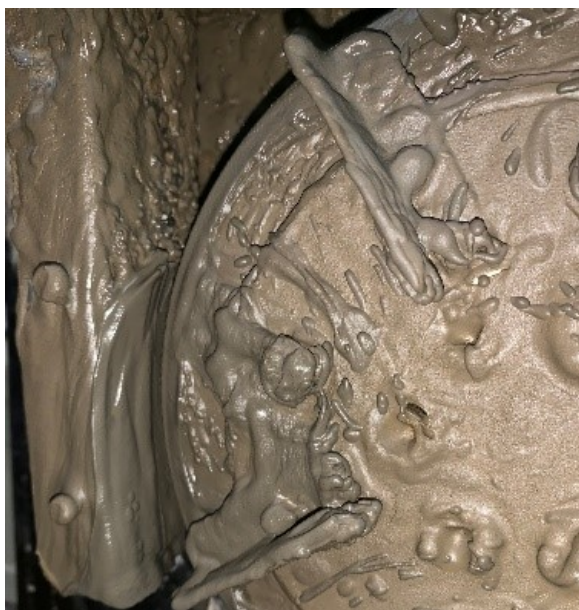
Neste ensaio ainda foram feitas pausas para medições nos tempos de 2,5, 5,0 10,0, 30,0 60,0 100,0 e 140,0 minutos. Ao final, a mistura de água e areia tomou consistência pastosa, nitidamente em decorrência da forte degradação dos grãos abrasivos, Fig. 3.6.

Figura 3.6: Imagem mostrando, ao final do ensaio, uma lama pastosa, decorrente da degradação do abrasivo.

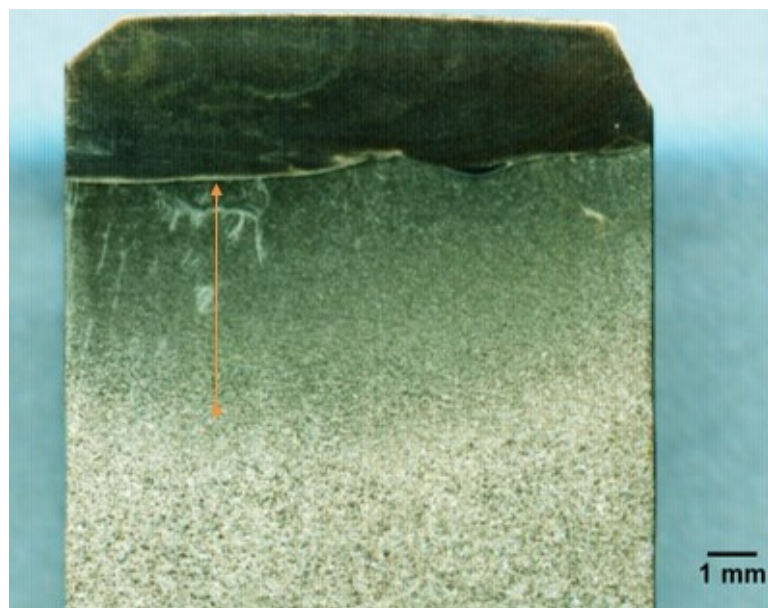
Na Fig. 4.2 observa-se uma distribuição uniforme do material depositado sobre o metal base, formando uma ZTA igual a 4,936 mm. Quanto à dureza medida, no material depositado, foi igual a $58 \pm 0,1$ HRC.

As amostras utilizadas para as análises metalográficas foram submetidas a uma retífica plana. Dessa forma, a espessura do material depositado vista na Fig. 4.2 não corresponde ao material como recebido da etapa de fabricação.

$$ZTA = 4,936 \pm 0,292 \text{ mm}$$

Figura 4.2: Macrografia do material depositado, liga A. Superfície atacada com reagente Nital 3 %.

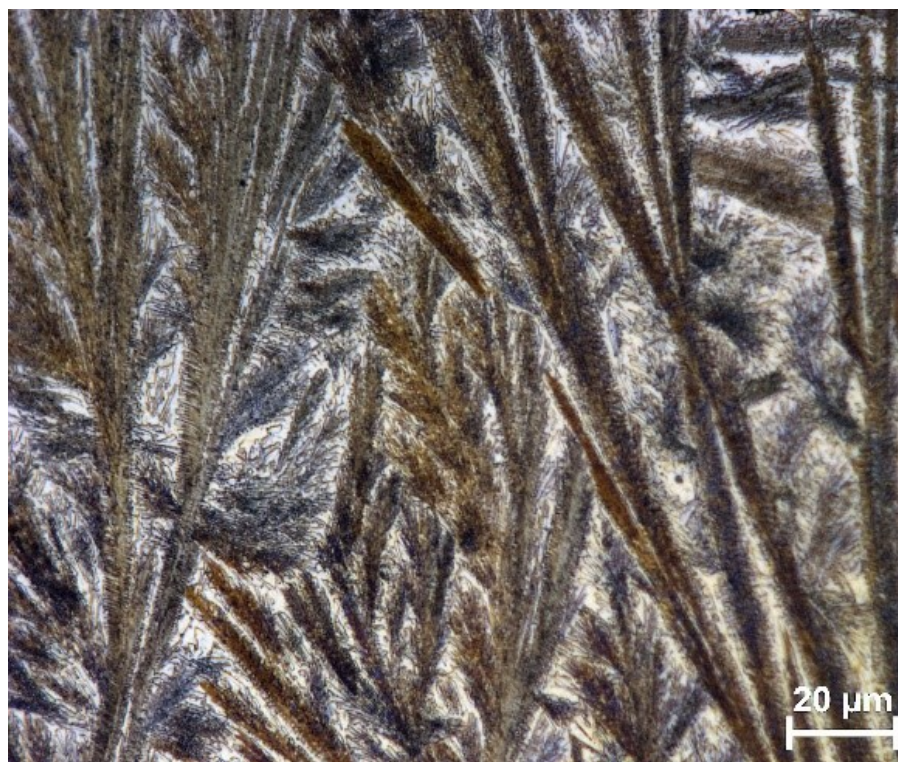
A análise microscópica da liga B mostra, em menor aumento, Fig. 4.8-a, uma estrutura homogênea de boretos eutéticos.

Com uma maior aproximação, Fig. 4.8-b, e considerando a composição química do material, conclui-se que há placas de boretos primários (em cor marrom) e de boretos eutéticos (em cor azulada).

Figura 4.8: Microestrutura liga B. a) Vista geral; b) Detalhe de “a)”. Superfície atacada com reativo *Murakami* na direção longitudinal do material depositado.

Para a liga B, que apresentou maior perda de massa, a presença dos boretos eutéticos refinados (Fig. 4.8) deixam a superfície mais suscetível ao desgaste abrasivo devido ao seu formato, tamanho e distribuição. Neste caso, os eventos de desgaste são efetivamente maiores do que os microconstituintes eutéticos, e esta configuração, favorece a retirada de material da superfície. Ao mesmo tempo, esta microestrutura também deixou o material menos dúctil e suscetível a trincas, como mostrado antes em imagens de MEV (Fig. 4.44).

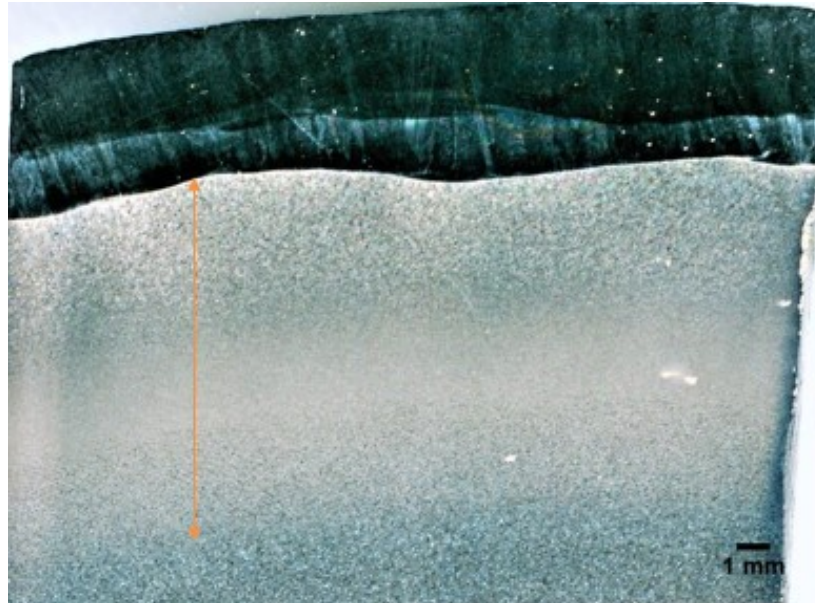
Na Fig. 4.11-a é mostrado o comprimento da ZTA formada na liga C. Vê-se que, para a deposição deste material, foi necessário um grande aporte térmico, indicado pelo grande comprimento no valor da ZTA. Uma uniformidade do material depositado sobre o metal base é verificada, inclusive com a formação de duas regiões distintas, vistas na Fig. 4.11-b

utilizando-se o microscópio óptico. Contudo, o foco das análises ficou restringido à região 1, que foi onde ocorreu o desgaste.

ZTA = $10,386 \pm 0,112$ mm

Figura 4.11: Macrografia do material depositado, liga C. a) Superfície atacada com reagente Nital 3 %; b) Superfície atacada com reativo *Villela*, identificando duas regiões distintas do material depositado.

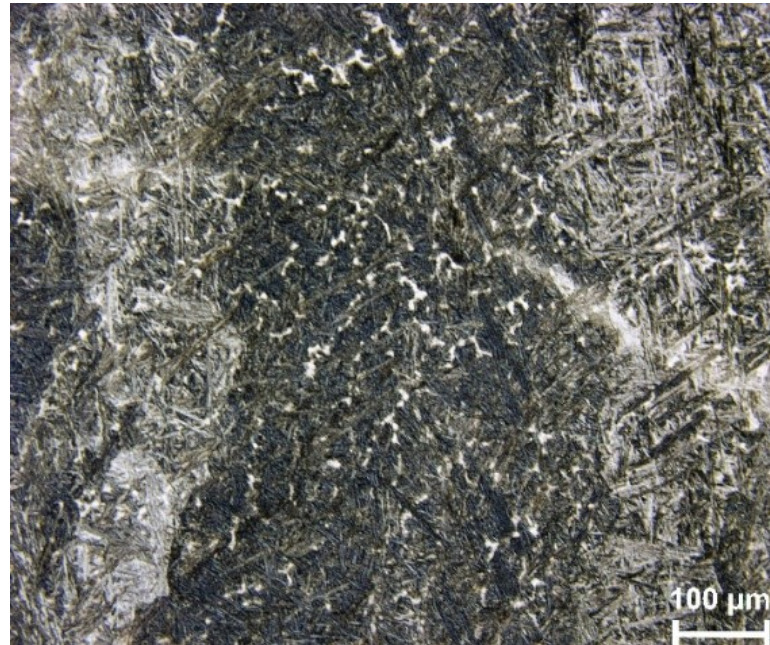
A análise microscópica mostra, na Fig. 4.16-a, com menor aproximação, e Fig. 4.16-b, com maior aproximação, a microestrutura da liga D, formada, por matriz predominantemente martensítica com austenita retida, não sendo constatada a presença de carbonetos.

Figura 4.16: Microestrutura liga D. a) Vista geral; b) Detalhe de “a)”. Superfície atacada com reativo *Villela* na direção longitudinal do material depositado.

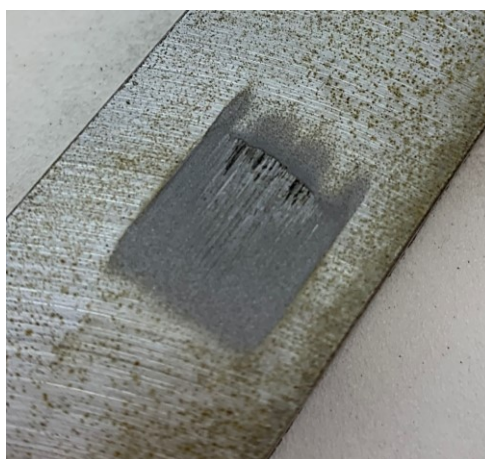
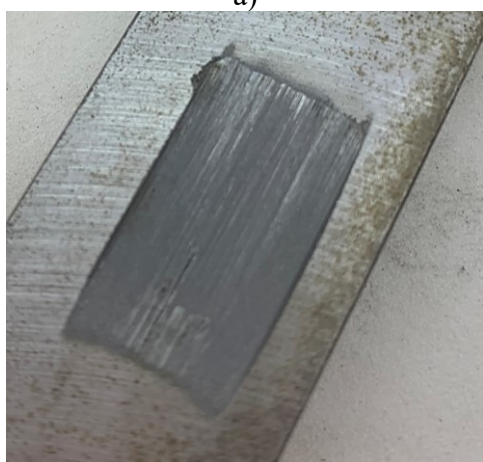
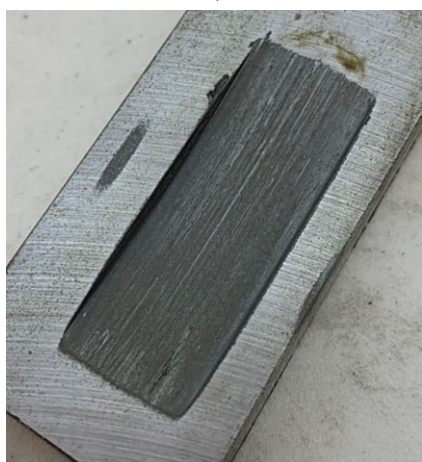
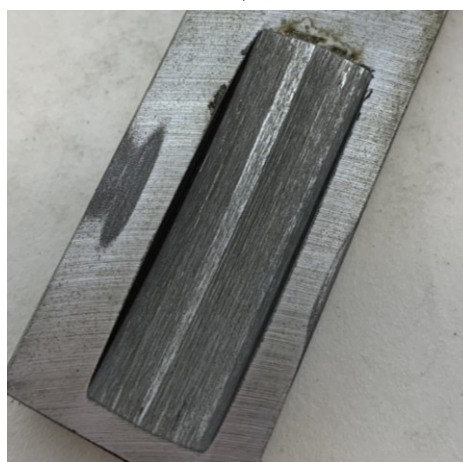
Figura 4.29: Evolução da superfície desgastada do revestimento durante o ensaio E2 (carga de 196,21 N). a) tempo 2,5 min; b) 5,0 minutos; c) 10,0 minutos; d) 30,0 minutos; e) 100,0 minutos e f) 180,0 minutos.

As Fig. 4.29-a a f mostram a evolução da degradação da superfície ao longo do ensaio E2. É possível observar que, no início, Fig. 4.29-a, ainda há atuação do desgaste por deslizamento e contato metal-metal (região brilhante). Contudo, à medida que a pressão de contato diminui (em decorrência do aumento da área desgastada), a região que antes apresentava contato metal-metal vai sendo modificada pela passagem do abrasivo entre as superfícies de contato, ver Fig. 4.29-b, c e d, e o mecanismo abrasivo por rolamento torna-se predominante, Fig. 4.29-e e f.

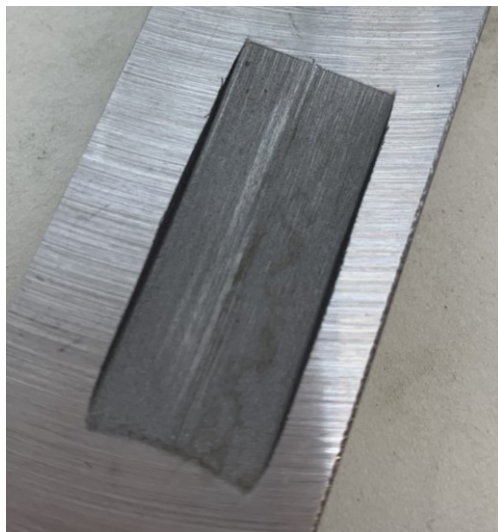
Figura 4.31: Evolução da marca de desgaste no revestimento ao longo do ensaio, liga A. a) 5 min; b) 15 min; c) 30 min; d) 45 min; e e) 60 min.

As Fig. 4.31-a, b, c e d mostram a evolução do desgaste ao longo do tempo de ensaio para a liga A. Destaca-se que o sentido de deslizamento do disco de HB deu-se da parte inferior para a parte superior das imagens do revestimento.

Analisando as Fig. 4.31-a e b, correspondentes aos tempos de parada iniciais, vê-se nítida divisão dos dois mecanismos de desgaste que predominaram no sistema tribológico proposto. Na parte inferior da trilha, tem-se predominantemente indentações, prevalecendo o desgaste

No tempo igual a 30 min, Fig. 4.31-c, verifica-se que, com o aumento da área desgastada e a consequente diminuição da pressão nominal, as partículas abrasivas maiores passaram com maior frequência entre as superfícies. Nota-se, assim, a mudança no aspecto da parte superior da trilha, demonstrando a passagem de um mecanismo de desgaste predominantemente com contato metal-metal para um mecanismo abrasivo a três corpos com deslizamento e rolamento de partículas abrasivas.

Ao final do ensaio, nos tempos de 45 e 60 min, Fig. 4.31-d e e, confirma-se a tendência vista no tempo de parada anterior, obtendo-se, em toda a superfície, um desgaste predominantemente abrasivo, com deslizamento e rolamento de partículas.

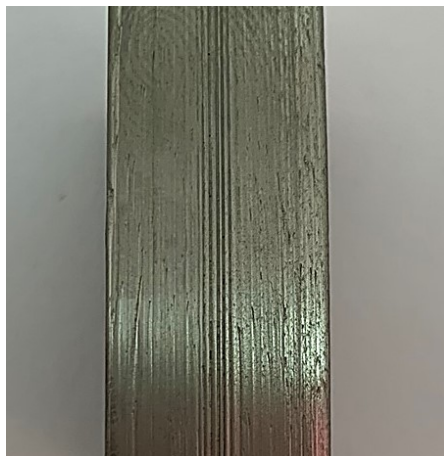
Em que pese o foco do trabalho estar sobre o desgaste provocado nos revestimentos, algumas análises também foram realizadas nos HBs. Na Fig. 4.37, vê-se a superfície de um disco utilizado da liga A. Nela é observada a presença de trilhas que se formaram pelo deslizamento do HB contra a superfície do revestimento. A rugosidade superficial deste disco ao final do ensaio foi igual a $5,75 \pm 2,20 \mu\text{m}$.

Figura 4.37: Superfície do disco do HB ao final do ensaio, liga A.

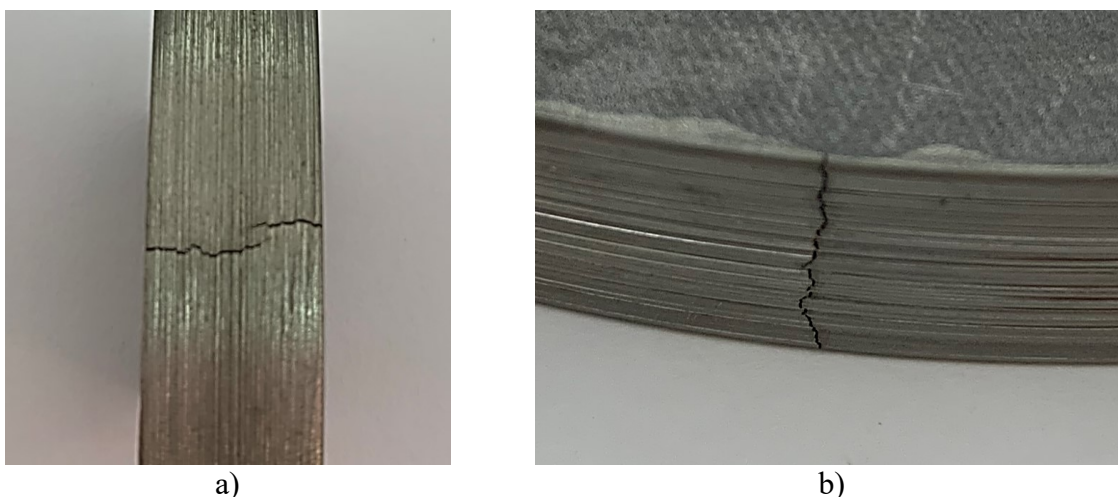
A Fig. 4.44 mostra a superfície final do HB após o ensaio. Quanto à morfologia da superfície, identificam-se canais preferenciais de escoamento de abrasivo. A rugosidade superficial medida neste disco foi igual a $9,81 \pm 3,47 \mu\text{m}$. Destaca-se aqui que os canais foram muito mais frequentes que o observado na liga A. Como também pode ser visto na Fig. 4.44-a foi identificada a presença de trincas transversais. Ressalta-se que, em outro corpo de prova da

liga B (Fig. 4.44-b) submetida ao ensaio, também foi constatada a presença de trincas transversais, demonstrando haver uma tendência do material à formação e propagação desse mecanismo de dano.

Figura 4.44: Superfície do disco do HB ao final do ensaio, liga B.

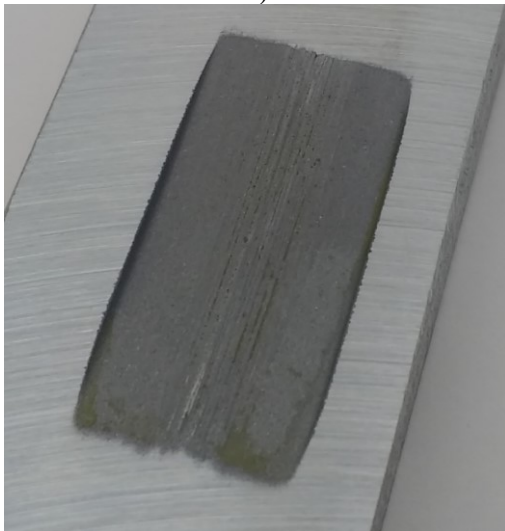
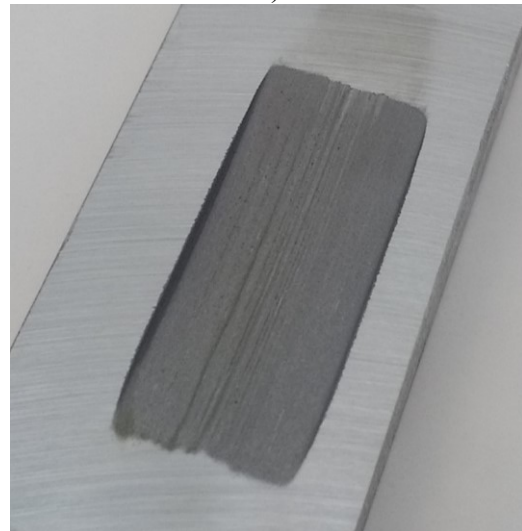
Desse modo, sabendo-se que o deslizamento na superfície do revestimento ocorreu da parte inferior para a parte superior da trilha (Fig. 4.46-a). Infere-se que, na região inicial do contato, há chegada de partículas abrasivas, que, comprimidas umas contra as outras e contra as superfícies em razão do deslizamento do HB, geraram o desgaste abrasivo a três corpos (contato partículas-metal). Contudo, como a pressão nominal no início do ensaio é relativamente alta, poucas partículas com capacidade relevante de remoção de material passaram pela região central do contato, prevalecendo, a partir daí, a abrasão a dois corpos entre a superfície do HB e a superfície do revestimento e contato metal-metal.

No decorrer do ensaio, as Fig. 4.46-b e c mostram a morfologia de desgaste abrasivo a três corpos, com ausência das marcas da abrasão a dois corpos já a partir do tempo $t = 15$ min.

Figura 4.46: Evolução das marcas de desgaste no revestimento ao longo do ensaio, liga C. a) 5 min; b) 15 min; c) 30 min; d) 45 min; e e) 60 min.

As imagens macroscópicas do desgaste causado pelo HB fabricado a partir da liga C na superfície da amostra do revestimento, nos tempos predeterminados de parada, podem ser vistas nas Fig. 4.46-a, b, c, d, e e.

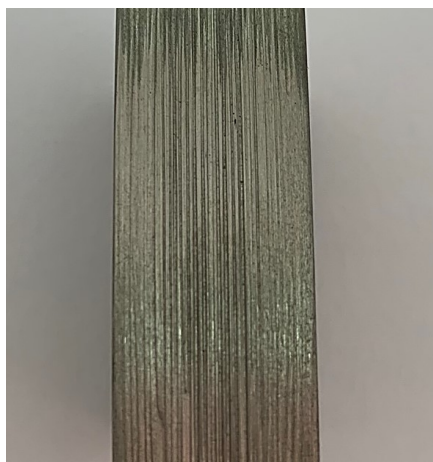
Na Fig. 4.51 vê-se a superfície do disco de HB ao final do ensaio de desgaste. A rugosidade superficial final medida foi igual a $18,54 \pm 4,77 \mu\text{m}$ e este alto valor pode ser explicado pela formação de marcas de desgaste ao longo de toda a seção do disco, como pode ser visto claramente na Fig. 4.51.

Figura 4.51: Superfície do disco do HB ao final do ensaio, liga C.

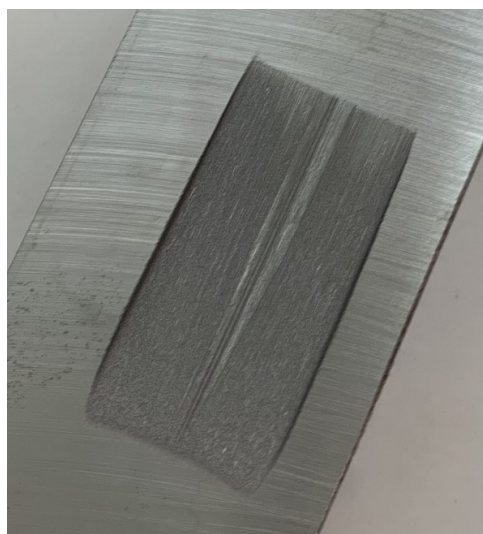
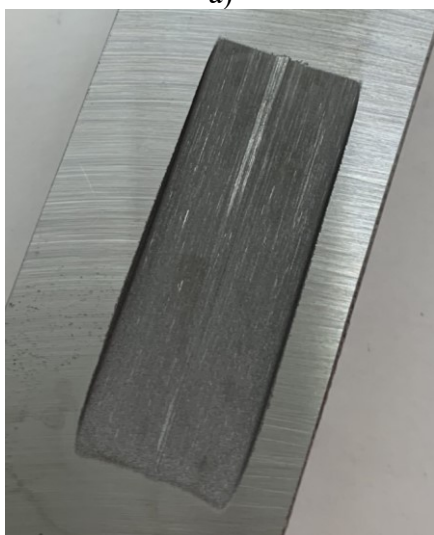
Figura 4.53: Evolução das marcas de desgaste no revestimento ao longo do ensaio, liga D. a) 5 min; b) 15 min; c) 30 min; d) 45 min; e e) 60 min.

Para a liga D, a evolução das marcas de desgaste provocadas no revestimento são mostradas, em sequência, nas Fig. 4.53-a, b c, d e e.

Já no tempo $t = 15$ min, Fig. 4.53-b, o desgaste foi predominantemente abrasivo a três corpos, causado pelo rolamento e deslizamento de partículas abrasivas entre as superfícies, evoluindo com a presença de algumas marcas de abrasão a dois corpos nas regiões onde houve maior pressão nominal (Fig. 4.53-c, d e e).

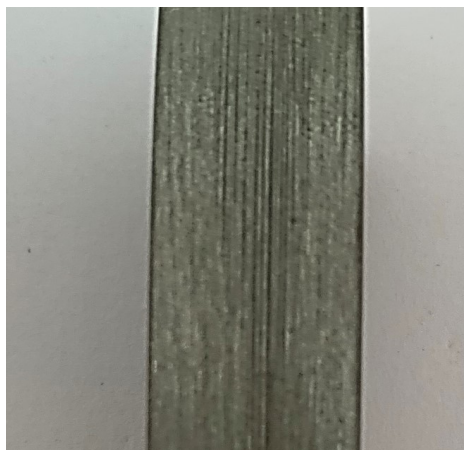
Figura 4.58: Superfície do disco do HB ao final do ensaio, liga D.

No que tange ao disco de HB da liga D, a morfologia da sua superfície ao final do ensaio é mostrada na Fig. 4.58. Nela são identificadas marcas de riscamento semelhantes às dos discos mostrados anteriormente. A rugosidade final da superfície foi igual a $11,43 \pm 5,20 \mu\text{m}$, ver Fig. 4.58. A olho nu, não é identificada a presença de partículas abrasivas presentes engastadas na superfície.
