**GESTÃO DE SISTEMA DE PROTEÇÃO E  
COMBATE A INCÊNDIO USANDO O MÉTODO  
PDCA**

Avaliação e aplicação de melhorias em um empreendimento  
comercial visando o mínimo investimento possível.

**Trabalho de conclusão de curso** apresentado ao curso de graduação em Engenharia Mecânica da Faculdade de Engenharia Mecânica da Universidade Federal de Uberlândia, como parte dos requisitos para a obtenção do título de **Bacharel em Engenharia Mecânica**.

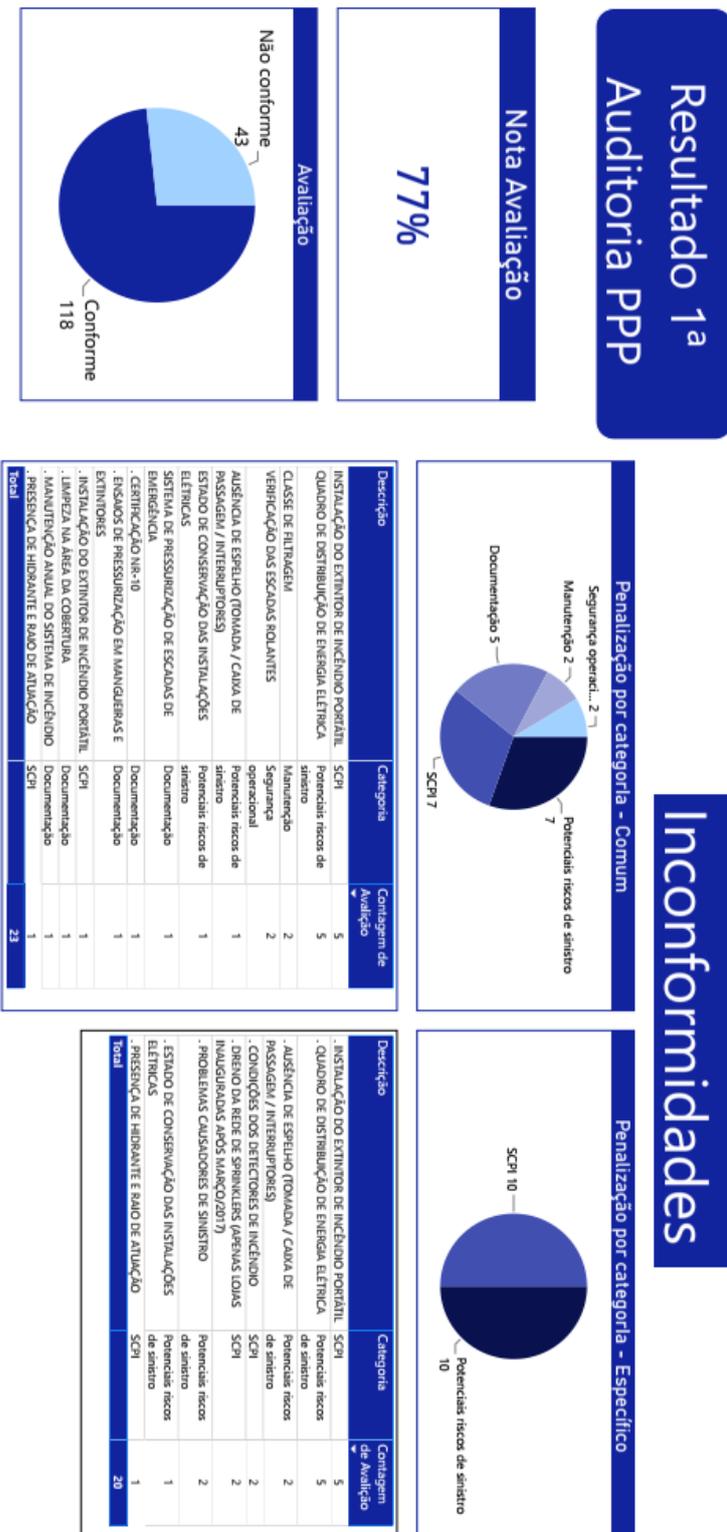
Figura 3 – Relatório Analítico 1ª Auditoria (Relatório elaborado pelo autor

do trabalho)

Após o recebimento do relatório final, foi realizado um tratamento dos dados pelo autor deste trabalho para identificação e segmentação dos dados. O

resultado foi o seguinte relatório, após o tratamento do relatório original.

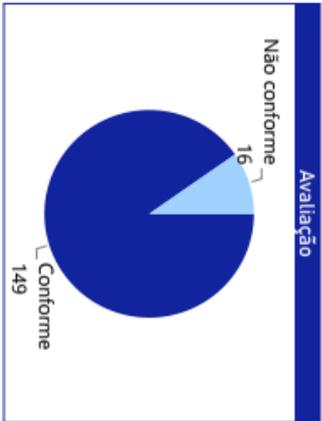
Figura 4 – Relatório Analítico 2ª Auditoria (Relatório elaborado pelo autor do trabalho)

## Nota Avaliação

91%

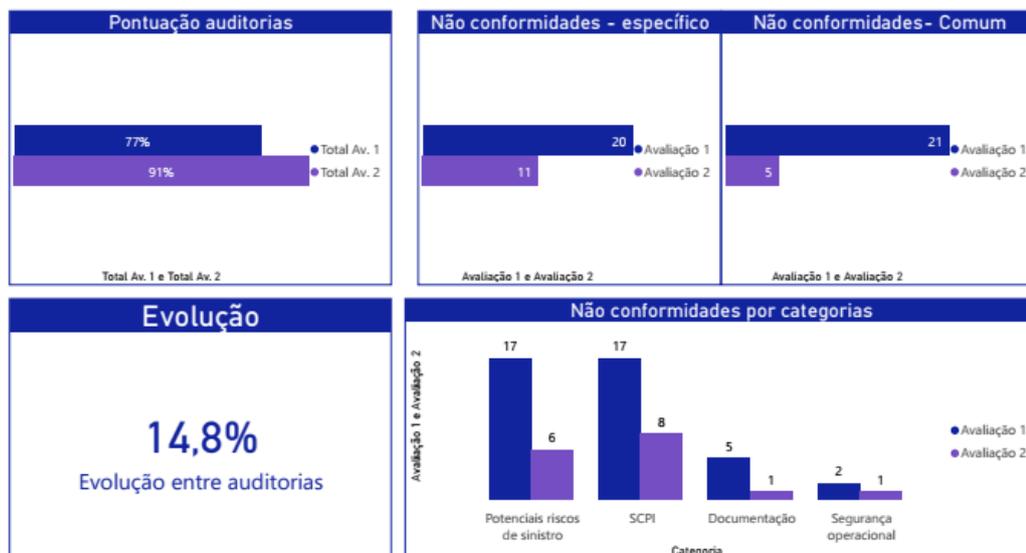
Figura 5- Relatório comparativo – Auditorias 1 e 2 (Relatório elaborado pelo autor do trabalho)

Após o recebimento do relatório, foi realizada uma análise e comparação dos resultados das duas auditorias. Abaixo, o quadro de indicadores comparativo entre as duas avaliações:

Analisando de maneira geral, houve uma evolução de 14,8% na nota total da auditoria 2 (91% contra 77% da primeira auditoria). Esse resultado, por si só, já demonstra que as ações realizadas impactaram positivamente no resultado da segunda auditoria (crescimento de 18,18% da avaliação).

Analisando o gráfico “Não conformidades – comum” da figura 5, a eficácia das ações é ainda mais notável. Houve uma queda de -76,19% (5 na segunda avaliação, contra 21 na primeira avaliação) nas não conformidades relativas a itens na área comum. Nessas áreas, onde a equipe possui maior autonomia para atuar, a evolução foi maior.

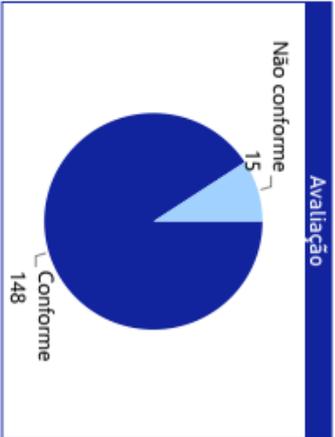
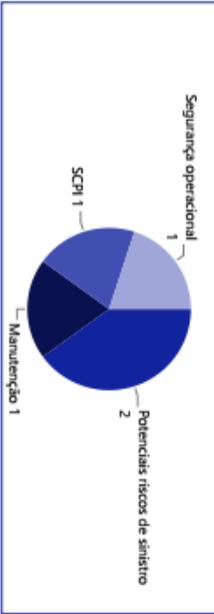
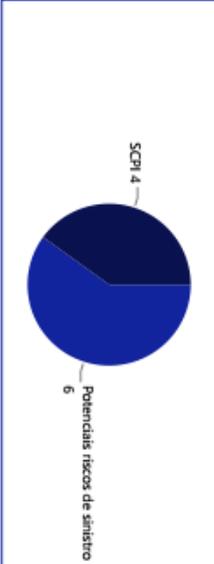
Descrição	Categoria	Contagem de Avaliação
CONDIÇÕES DA CASA DE MÁQUINAS	Manutenção	1
CONDIÇÕES DOS BLOCOS DE SPRINKLERS	Potenciais riscos de sinistro	1
LIMPEZA NA ÁREA DA COBERTURA	Potenciais riscos de sinistro	1
VALIDADE E PRESSURIZAÇÃO DOS EXTINGUIDORES PORTÁTEIS	SCP1	1
VERIFICAÇÃO DAS ESCADAS ROLANTES	Segurança operacional	1
<b>Total</b>		<b>1</b>

Descrição	Categoria	Contagem de Avaliação
INSTALAÇÃO DO EXTINGUIDOR DE INCÊNDIO PORTÁTIL	SCP1	4
QUADRO DE DISTRIBUIÇÃO DE ENERGIA ELÉTRICA	Potenciais riscos de sinistro	4
AUSÊNCIA DE ESPELHO (TOMADA / CAIXA DE PASSAGEM / INTERRUPTORES)	Potenciais riscos de sinistro	2
<b>Total</b>		<b>10</b>

Figura 6 – Relatório Analítico 3ª Auditoria (Relatório elaborado pelo autor do trabalho)

Nota Avaliação

92%

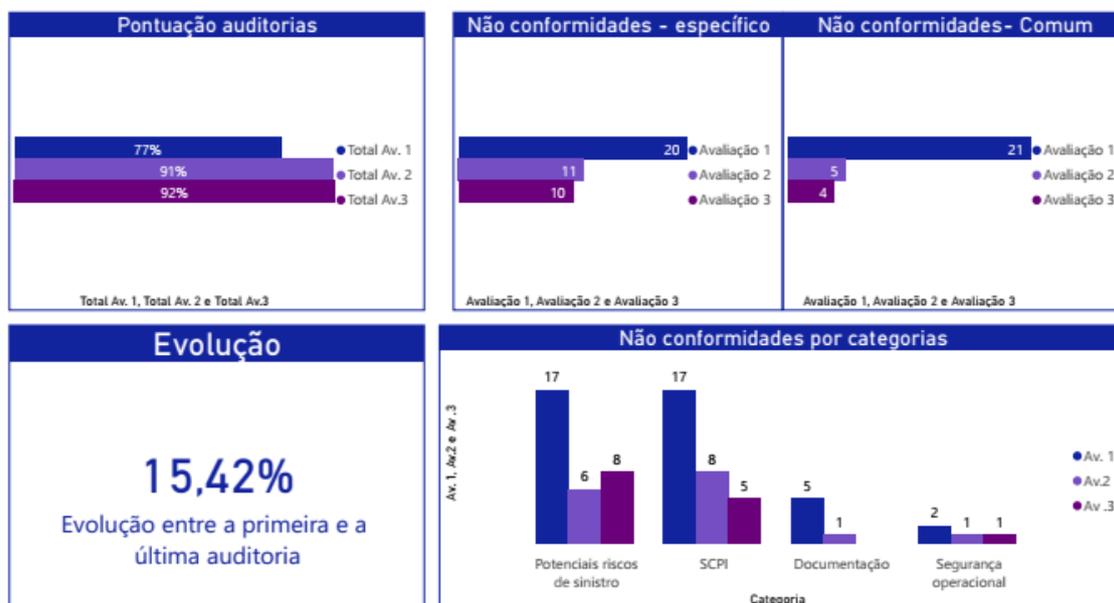
Figura 7 – Relatório Comparativo – Auditorias 1,2 e 3 (Relatório elaborado pelo autor do trabalho)

Analisando os resultados, houve novamente uma evolução, dessa vez de 1% em relação a auditoria anterior.
