**UNIVERSIDADE FEDERAL DE UBERLÂNDIA
FACULDADE DE ENGENHARIA CIVIL**

TRABALHO DE CONCLUSÃO DE CURSO

**ANÁLISE DA PRODUTIVIDADE DA MÃO DE OBRA E DO CONSUMO
DE MATERIAIS NO REVESTIMENTO DE ARGAMASSA EXTERNO DE
EDIFÍCIO RESIDENCIAL DE MÚLTIPLOS PAVIMENTOS**

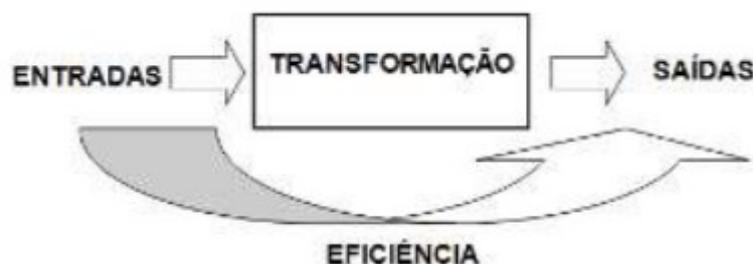
Figura 1 – Esquema de produtividade

Segundo Souza (2006) a produtividade é uma maneira de avaliar a eficiência dos processos de execução de serviços em obras e pode ser definida como a eficiência na transformação de entradas em saídas de um processo, como demonstrado na figura 1.

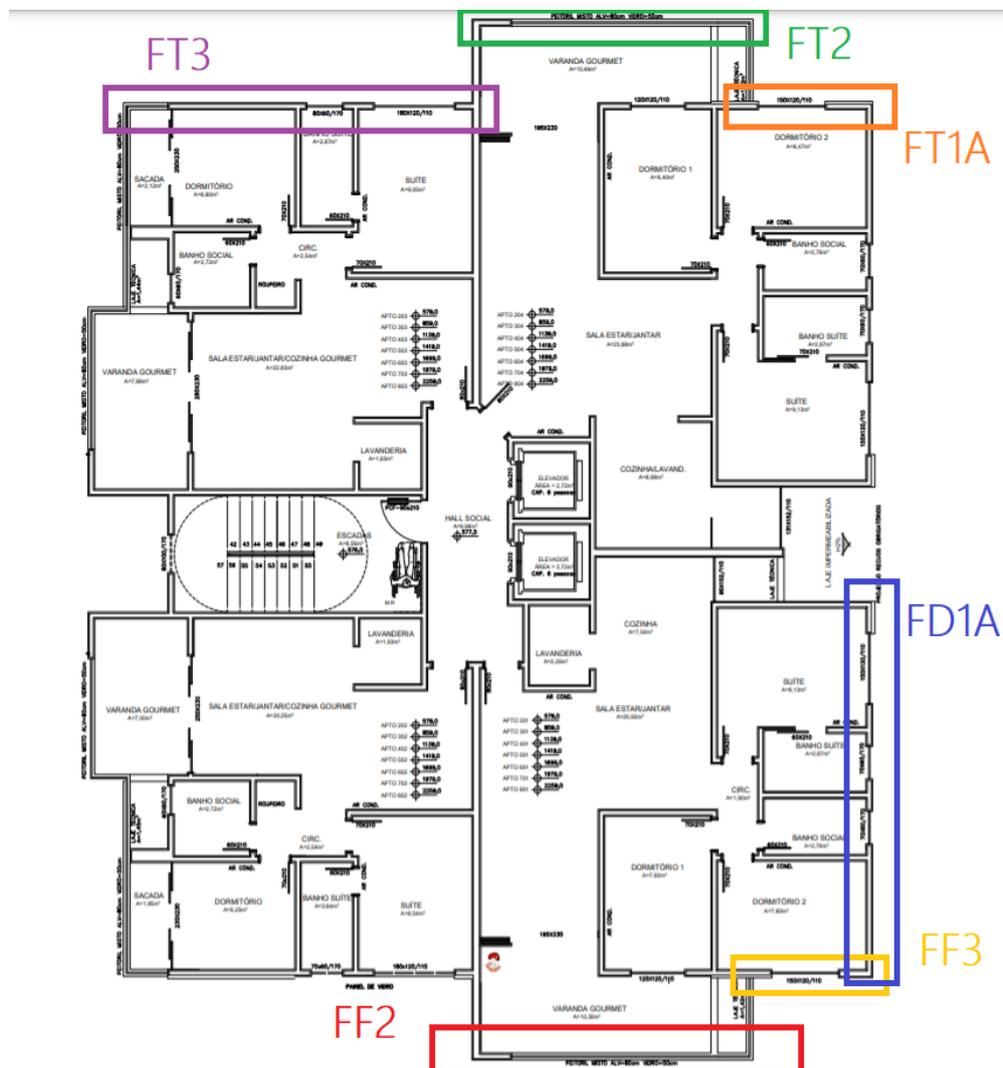
Figura 2 – Planta baixa da edificação com panos de revestimento

Durante a execução desta pesquisa, foi acompanhada a execução de seis panos de fachada (Figura 2), denominados, para o trabalho, de FF2, FF3, FD1A, FT2, FT1A e FT3.

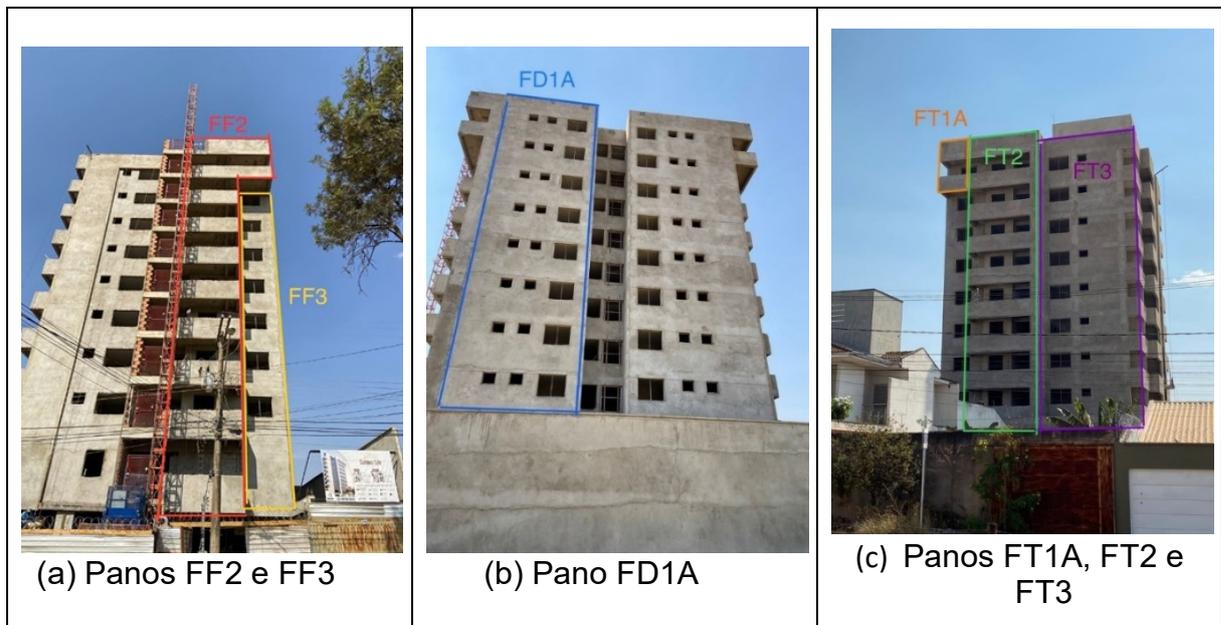
Figura 3 – Panos de fachada do edifício

Na Figura 3 estão apresentadas as imagens dos panos já rebocados. O pano FF2 se trata de uma fachada com varanda, de área igual a $73,3\text{m}^2$. O pano FD1A se trata de uma fachada com três aberturas de janelas de área igual a $164,62\text{m}^2$. O pano FF3, por sua vez, possui apenas uma abertura de janela tem área de $61,88\text{m}^2$. O pano FT1A é composto por uma área pequena e necessitou apenas dos serviços de chapisco e reboco, com $8,84\text{m}^2$. O pano FT2 possui área de varanda, com total de $95,47\text{m}^2$. Já o pano FT3 possui duas aberturas de janelas e também área de varanda com área total de $165,57\text{m}^2$.

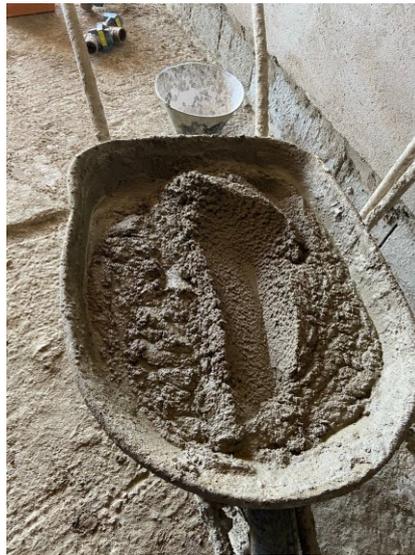
Figura 4 – Argamassa produzida na obra

Destaca-se ainda que a argamassa, produzida apresentava, em sua maioria, boa trabalhabilidade (Figura 4), aderindo bem às superfícies verticais das paredes além de permanecer plástica por tempo suficiente para os ajustes de prumo e acabamento da superfície.

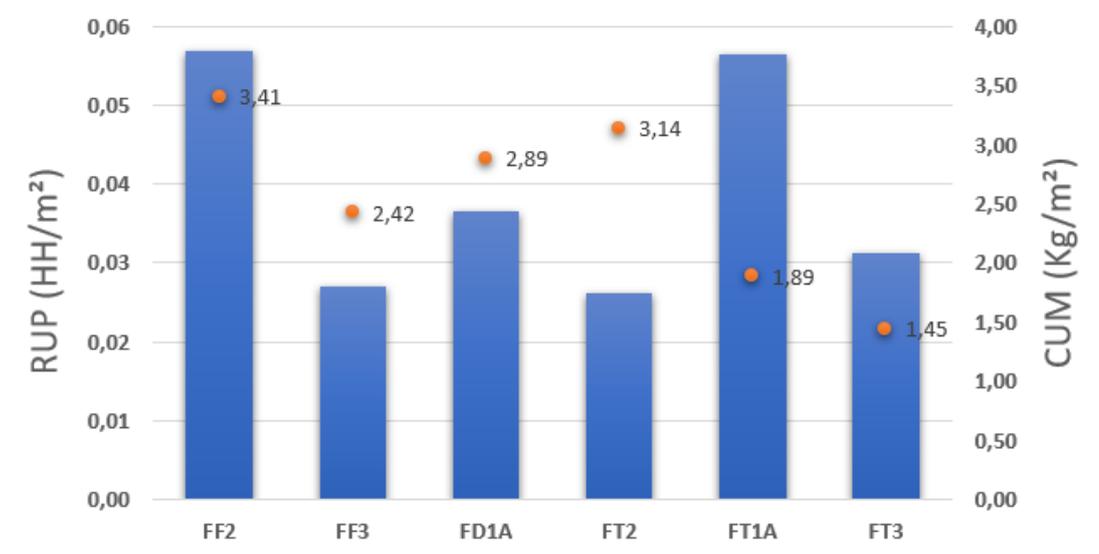
Figura 5- RUP e CC para chapisco

Para facilitar a visualização dos serviços nos diferentes panos, a RUP e o CC foram comparados. Inicialmente, comparando a RUP do serviço de chapisco (Figura 5), percebe-se que há uma disparidade nos valores apresentados nos panos FF2 e FT1A. No pano FF2, o guincho apresentou problemas de locomoção nas últimas duas horas de serviço, o que influenciou negativamente na RUP deste pano. Os demais panos apresentaram RUP's próximas, com média de aproximadamente 0,03 Hh/m².

Nota-se, devido a variação desses valores, a falta de padronização no consumo de cimento para este serviço. O lançamento de chapisco do pedreiro 1 era realizado, em sua maioria, com uma pá, fixada a um suporte de mão, maior do que uma colher de pedreiro tradicional, o que poderia aumentar o cobrimento de chapisco na estrutura e/ou a perda da mistura. Pode-se dizer que o pano FF2 não apresenta boas condições de produtividade e de consumo de cimento para o serviço de chapisco, pois apresenta alta RUP e alto CC quando comparado com os demais panos. Por sua vez, o pano FFF3 seria um pano ideal para a atividade de chapisco, já que apresenta baixos valores de RUP e CC quando equiparado com os outros panos.

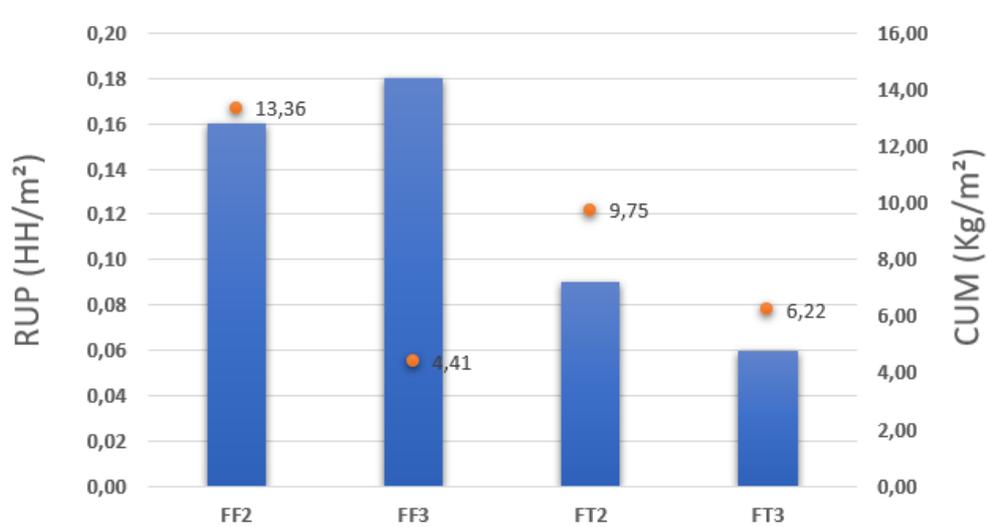
Figura 6- RUP e CC para emboço

Em seguida, na Figura 6 tem-se a RUP e CC para a atividade de emboço para todos os trechos com exceção dos panos FD1A e FT1A, por apresentarem somente reboco. Observando primeiramente a RUP, percebe-se a disparidade deste serviço entre os pedreiros 1, responsável pelos panos FF2 e FF3, e o pedreiro 2, encarregado dos panos FT2 e FT3. O pedreiro 2 produziu praticamente o dobro neste serviço, mesmo para o pano FF3 que apresentou baixo consumo de cimento, indicando alguma deficiência de produtividade do pedreiro 1.

Além disso, é possível notar o elevado consumo de cimento no pano FF2, de 13,36 kg/m², explicado pela alta irregularidade no prumo da estrutura da edificação neste trecho, em que o reboco final apresentou espessura de 100 a 120 milímetros em alguns locais.

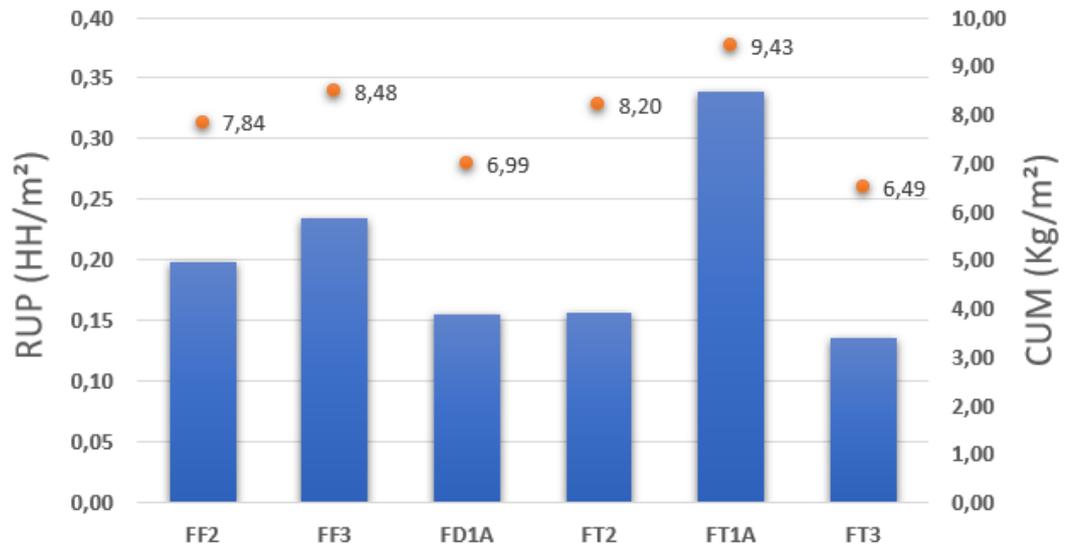
Figura 7- RUP e CC para reboco

Na Figura 7, é possível perceber que a atividade de reboco foi praticamente constante quando se compara os índices de RUP e CC dos seus painos. A média de RUP foi de 0,20 Hh/m² e com exceção do pino FT1A, todos os demais trechos apresentaram valores próximos à média. Essa disparidade é explicada pela área inferior deste pino, quando comparado aos demais. A superfície, de apenas 8,84 m² foi revestida em 3 horas e, portanto, apresenta pouco tempo de serviço para demonstrar resultados mais assertivos como os outros painos. Em relação ao consumo de cimento, todos os painos também apresentaram valores semelhantes e próximos a media, de 7,90 kg/m².

Pode-se presumir que a atividade de reboco apresentará maior constância nos valores de produtividade e de consumo de matérias devido a suas condições iniciais pré-existentes. A partir do emboço realizado, a espessura restante a ser feita, será a mesma para todos os painos, e o serviço também: aplicação de uma fina camada de reboco, sarrafear e desempenar a massa e se houver necessidade passar feltro para retirar ocos e vazios. Portanto, não são esperadas grandes diferenças de valores, entre os painos, como no serviço de emboço.

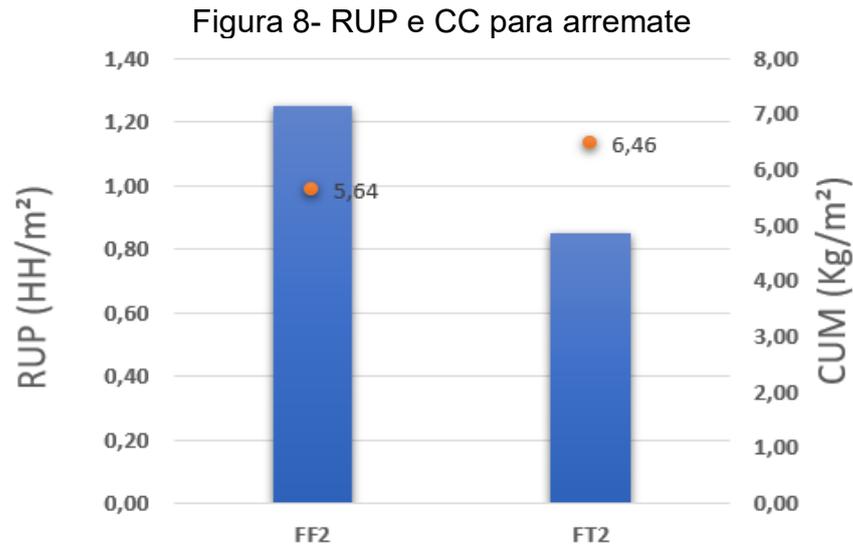
Na Figura 8, há a comparação dos dois panos onde coletou-se os dados de produtividade e consumo de cimento para os serviços de arremate. Percebe-se que a atividade de arremate possui um alto RUP quando comparada com as demais atividades, e que seu nível de detalhamento varia conforme o tipo de fachada que é realizado. No edifício analisado, foi estudado apenas o arremate dos panos FF2 e FT2 separadamente. O pano FF2 apresentou maior RUP devido a maior dificuldade de acesso a um trecho de arremate da varanda. Este trecho é a divisão superior da varanda entre os panos FF2 e FF3 e poderia ser feito com melhor produtividade se realizado inteiramente na execução do pano FF3.

Em relação ao consumo de cimento, ambos os panos, apresentaram valor similar, próximo a 6,0 kg/m².

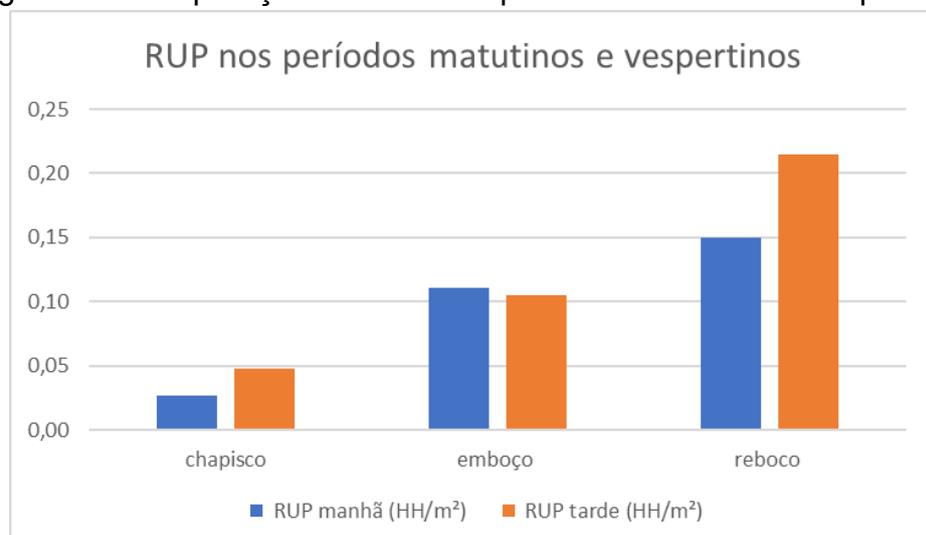
Figura 9 – Comparação de RUP nos períodos matutinos e vespertinos

Com o objetivo de comparar a RUP nos períodos de manhã e tarde, para diferentes serviços, desenvolveu-se o gráfico apresentado na Figura 9. Percebe-se que para os serviços de chapisco e reboco a razão unitária de produção do período da tarde foi superior ao período da manhã. Já para o emboço a RUP se manteve praticamente igual para os dois períodos.

A tendência de maior produtividade no período da manhã pode ser explicada pelo fato do cansaço acumulado dos trabalhadores neste período, o que ocasiona uma diminuição no ritmo de trabalho no decorrer do expediente.

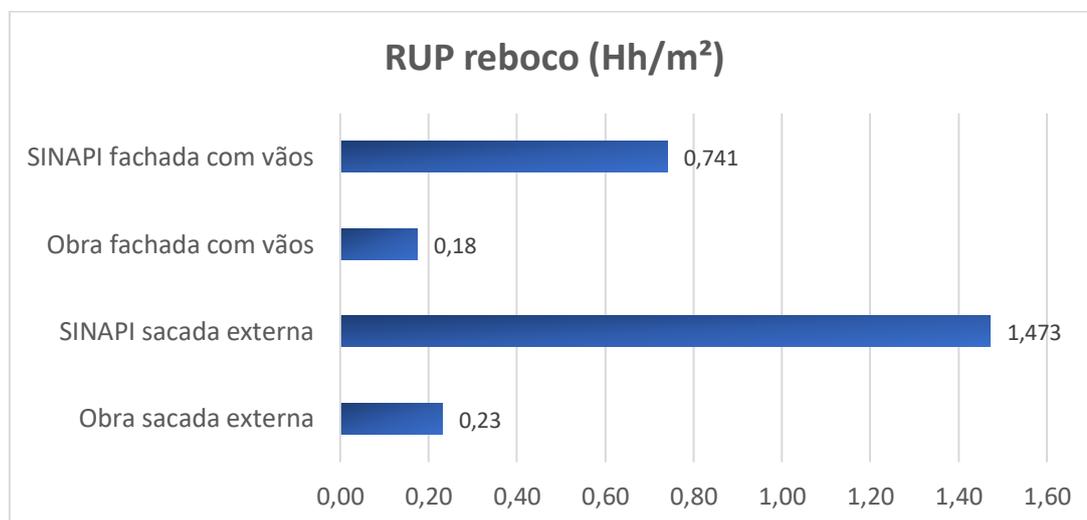
Figura 10 – Comparação da produtividade de reboco entre a obra em estudo e o SINAPI

Percebe-se, pela Figura 10, que as RUP's dos panos da obra, tanto de fachada com vãos, quanto de sacada externa, são muito inferiores quando se compara com o índice do SINAPI.

É importante ressaltar que no SINAPI é considerado o serviço de arremate junto com o reboco. Além disso, as fachadas da obra não apresentavam muitos detalhes, somente requadro de janelas e juntas de dilatação, o que pode justificar a boa produtividade.

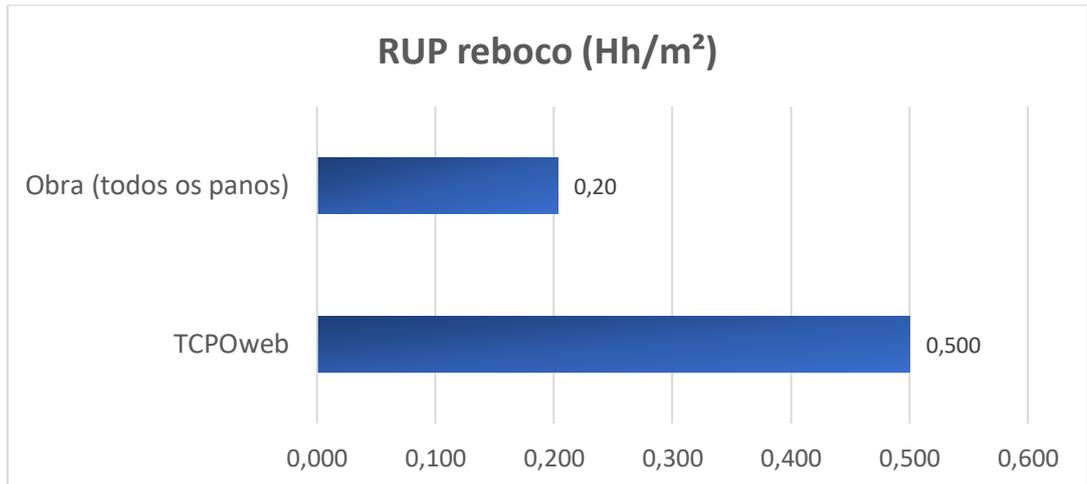
Figura 11 – Comparação da produtividade de reboco entre a obra em estudo e o TCPOweb

Na Figura 11 também é possível observar, que a RUP média dos panos da obra é inferior quando se compara com o índice do TCPOweb, indicando uma alta produtividade dos pedreiros da obra. Pressupõe-se que esta produtividade seja influenciada principalmente pelo fato de a equipe responsável ser especializada em

revestimentos de parede em argamassa, como também pelo fato de receberem por produção.

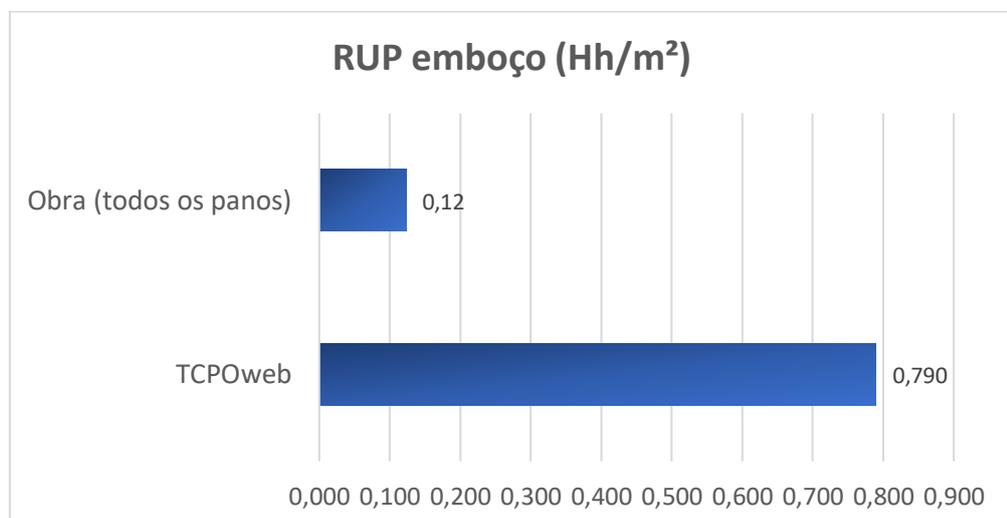
Figura 12 – Comparação da produtividade de emboço entre a obra em estudo e o TCPOweb

Na Figura 12 foi feita a comparação da produtividade de emboço entre a obra em estudo e o TCPOweb. O SINAPI não apresenta composições semelhantes para comparação. A média da RUP da obra foi de 0,12 Hh/m², consideravelmente inferior à RUP encontrada no TCPOweb, de 0,79 Hh/m². Isto indica, assim como no reboco, alta produtividade dos pedreiros envolvidos nesse processo.
