PREVENIR PARA PRESERVAR
Os desafios da prevenção a incêndios em duas igrejas do Triângulo Mineiro

Dissertação apresentada ao Programa de Pós-Graduação em Arquitetura, Urbanismo e Design da Universidade Federal de Uberlândia, como parte dos requisitos para obtenção do título de Mestre em Arquitetura e Urbanismo.

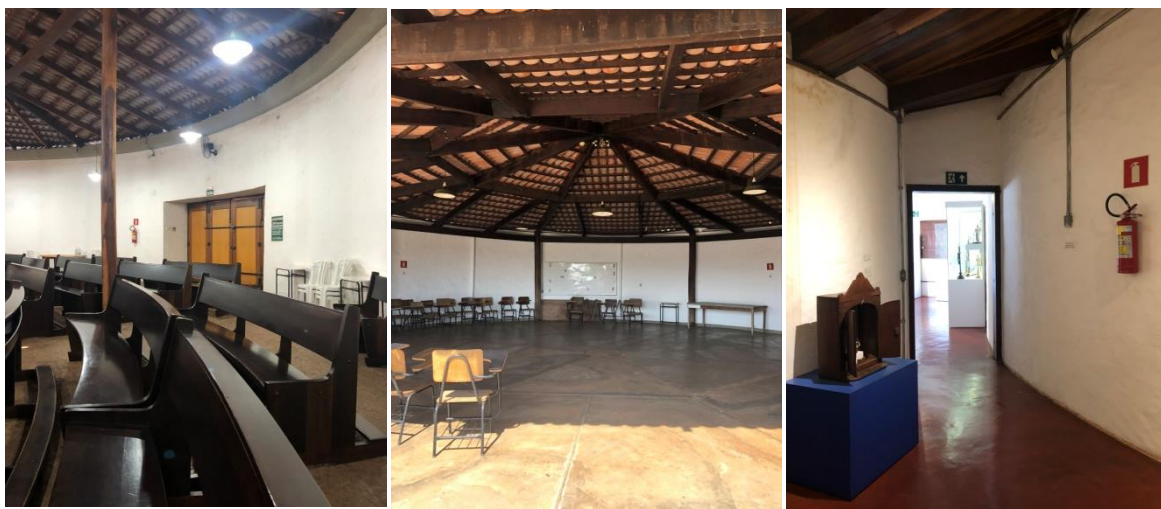
Figuras 8, 9 e 10: Levantamento fotográfico do templo, salão comunitário e museu
Fonte: O autor (2022).

Ilustra-se através de um dos objetos de estudo, a Igreja do Espírito Santo do Cerrado, a instalação das unidades extintoras e como sua disposição e fixação alteram a percepção visual da preexistência. As Figuras 8, 9 e 10, através do levantamento fotográfico, e a Figura 7, que integra o levantamento métrico-arquitetônico exemplificam essa compreensão. O templo possui o Auto de Vistoria do Corpo de Bombeiros¹⁹, que deriva de um projeto de segurança contra incêndio e pânico desatualizado e cuja execução não adota os parâmetros da IT nº. 35, como também não respeita a integridade construtiva e a imagem figurada do bem cultural. Observa-se que a ordenação e distribuição dos meios preventivos não considera as particularidades e especificidades do edifício histórico.

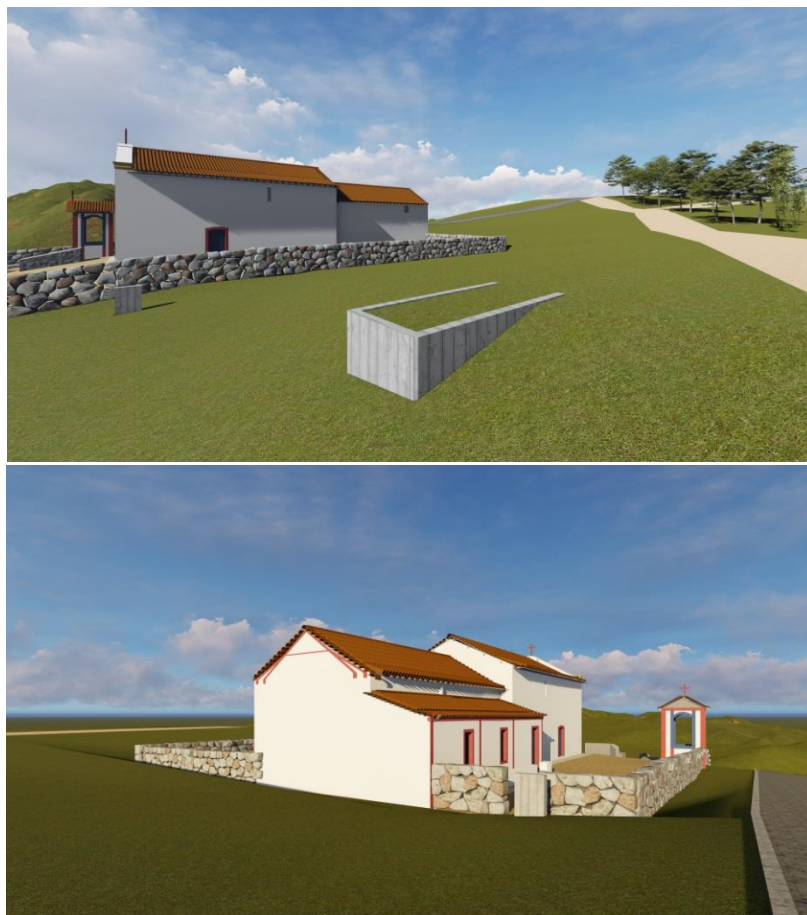
Figuras 39 e 40: Estudos renderizados de implantação da RTI e dos abrigos em concreto armado. Na primeira imagem, vista para a fachada lateral a sudoeste. Na segunda, vista para a fachada posterior a nordeste
Fonte: O autor (2022).

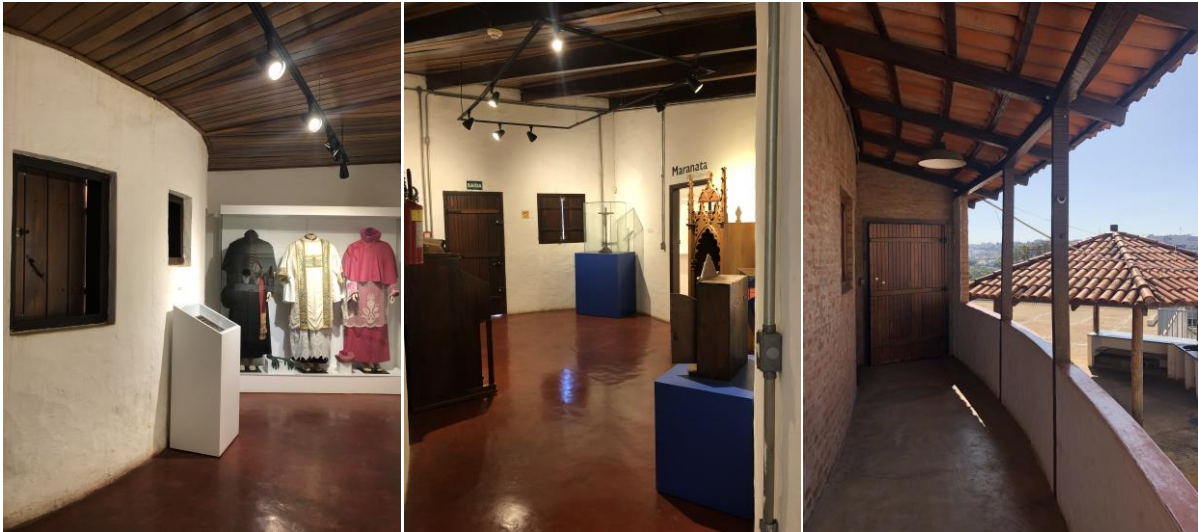
O museu possui duas saídas (0,90 metro na saída principal que acessa a Avenida dos Mognos e 0,80 metro na saída secundária da sala 1, que acessa a Rua das Cerejeiras) cuja somatória dos vãos de abertura perfaz um total de 1,70 metros, coeficiente mais que suficiente para evacuar a lotação máxima calculada. Nas Figuras 50, 51 e 52 é possível observar as instalações do museu, bem como a rota de fuga secundária que percorre a pequena varanda externa.

Figuras 50, 51 e 52: Interior e exterior do museu de arte sacra
 Fonte: O Autor (2022).

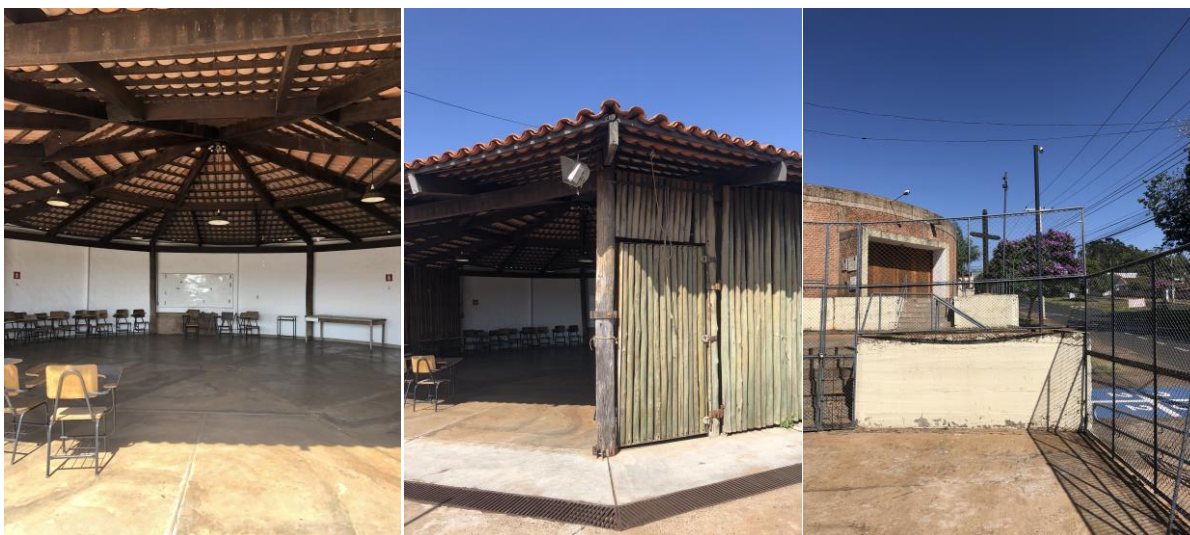
O salão comunitário possui duas saídas (0,80 metro na saída que acessa rampa que se conecta à Avenida dos Mognos e 1,00 metro na saída secundária que acessa a escada até a zona de refúgio contígua à mesma avenida) cuja somatória dos vãos de abertura perfaz um total de 1,80 metros, coeficiente mais que suficiente para evacuar a lotação máxima calculada.

Figuras 53, 54 e 55: Salão comunitário, rotas de fuga e zona de refúgio
Fonte: O Autor (2022).

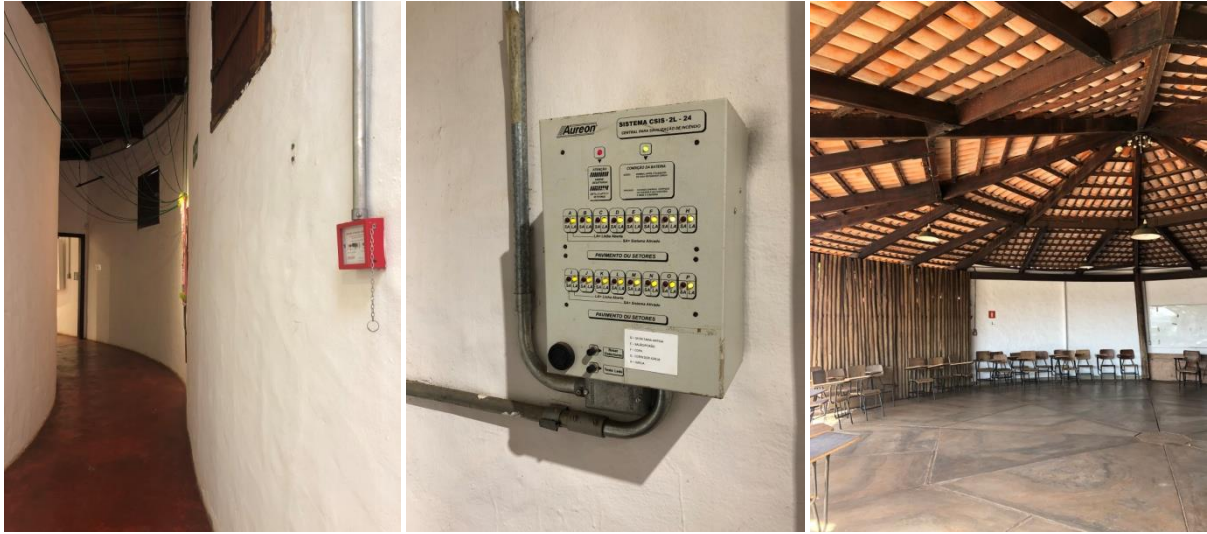
Figuras 59, 60 e 61: Levantamento fotográfico dos pontos de acionamento e central de alarme no museu de arte sacra e salão comunitário
 Fonte: O Autor (2022).

As figuras 59, 60 e 61 (documentação fotográfica) e 62 (levantamento dos pontos de acionamento e inserção de sinalizadores) ilustram o sistema de alarme de incêndio consolidado na igreja. Ao considerar o meio preventivo, a ponderação que se faz para aprimorar o projeto é a inclusão de sinalizadores sonoros e visuais nas zonas mapeadas, conforme detalhes e especificações elucidados na Figura 63.

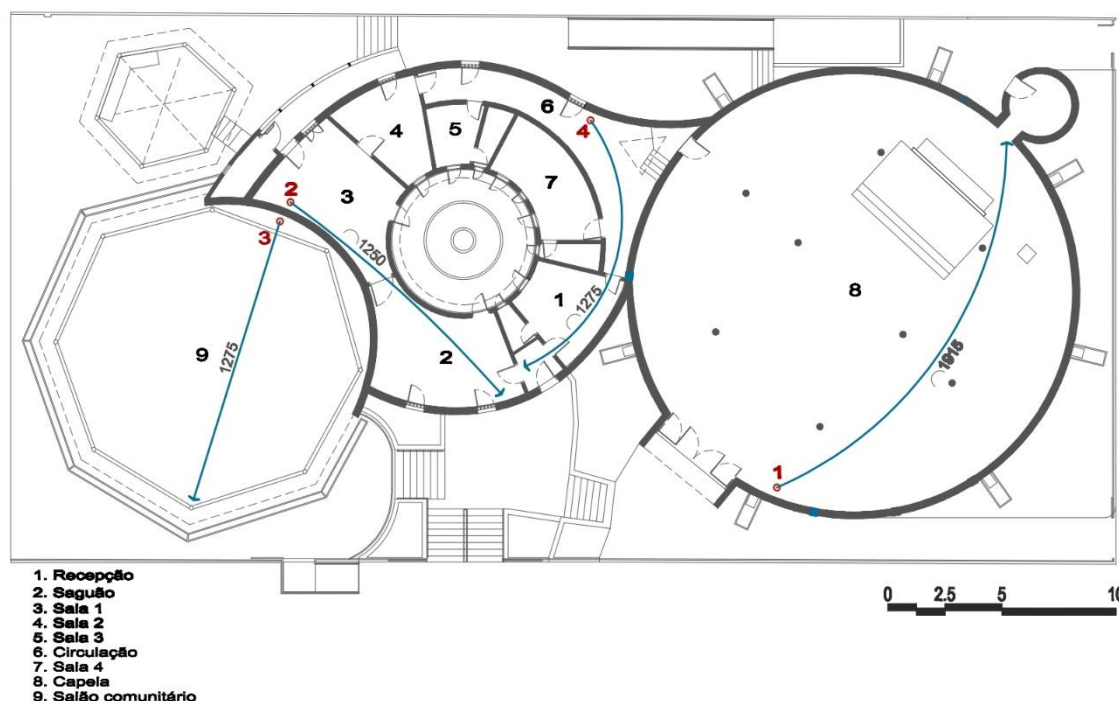
2. Um dispositivo portátil de 6,0 Kg. Extintor existente removido da parede e posicionado em pedestal móvel na sala 1 do museu de arte sacra, próximo à saída secundária. Especificação: Pó químico ABC, com capacidade extintora 2A-20BC. Caminhamento máximo: 12,50 metros;
3. Um dispositivo portátil de 6,0 Kg. Extintor acrescido à edificação e posicionado em pedestal móvel junto à parede côncava do salão comunitário. Especificação: Pó químico ABC, com capacidade extintora 2A-20BC. Caminhamento máximo: 12,75 metros;
4. Um dispositivo portátil de 6,0 Kg. Extintor acrescido à edificação e posicionado em pedestal móvel na circulação de acesso às salas 3 e 4 do museu. Especificação: Pó químico ABC, com capacidade extintora 2A-20BC. Caminhamento máximo: 12,75 metros;

Figura 64: Instalação do sistema de combate por extintores de incêndio
 Fonte: O autor (2022).

A proposta visa aprimorar o alcance do meio preventivo no bem cultural sem incorrer em soluções arbitrárias de acréscimo e remoção dos extintores. Como no sistema de alarme, um princípio básico de implantação é guarnecer os três espaços segmentados do objeto de estudo com equipamentos que atendam a um raio seguro de alcance dos usuários aos dispositivos. A partir da Figura 64, é possível observar as unidades extintoras instaladas e os caminhamentos máximos percorridos nas áreas de risco considerando parâmetros mínimos de segurança. A Instrução Técnica nº. 16 do CBM/MG orienta, conforme apontam as tabelas 4 e 6 (quadros 67 e 68 nesta etapa) a distância máxima a ser percorrida em virtude das classes do incêndio e do risco de ocupação⁴⁷. Tais indicadores são observados também na NBR 12.693/2013, Sistemas de proteção por extintores de incêndio, que determina também as capacidades extintoras mínimas a serem lançadas no projeto.
