**EFEITO DA MICROESTRUTURA DO AÇO-
MANGANÊS AUSTENÍTICO NO DESEMPENHO
TRIBOLÓGICO EM DESGASTE POR
DESLIZAMENTO**

Dissertação apresentada ao Programa de Pós-graduação em Engenharia Mecânica da Universidade Federal de Uberlândia, como parte dos requisitos para a obtenção do título de **MESTRE EM ENGENHARIA MECÂNICA**.

Área de Concentração: Materiais e Processos de Fabricação

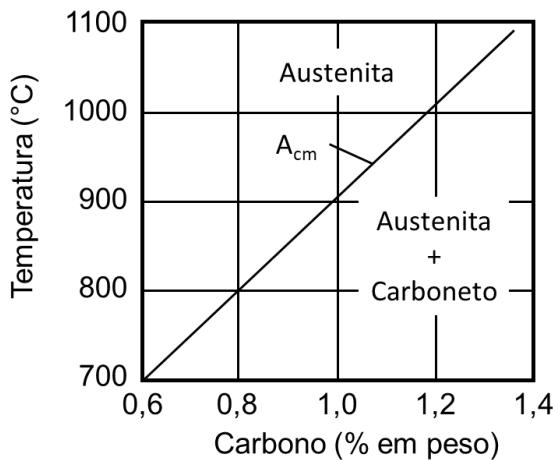
Figura 2.1 - Linha Acm para aços-manganês austeníticos com 13 % de Mn (adaptado de ASM HANDBOOK COMMITTEE, 1990).

As propriedades mecânicas normais desses aços são obtidas com um tratamento de austenitização a uma temperatura suficientemente alta para assegurar completa dissolução dos carbonetos, seguido de resfriamento rápido em água. Segundo a American Welding Society (2007), as temperaturas usualmente empregadas para a austenitização estão entre 982 e 1065 °C. No entanto, para aços com alto teor de carbono, uma temperatura ainda mais elevada é necessária. Na Figura 2.1 é apresentada a relação do teor de carbono com a temperatura de austenitização completa. O tempo de permanência à temperatura não é considerado crítico.

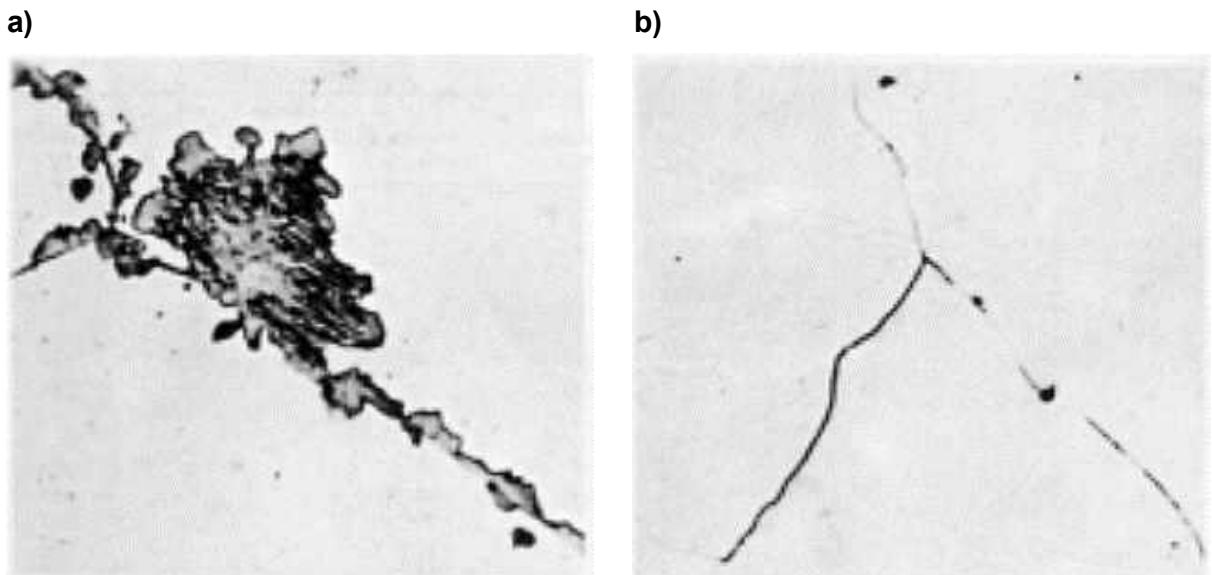
Figura 2.2 - Microestruturas do aço-manganês austenítico: (a) material que experimentou um resfriamento lento, acumulando carbonetos nos contornos de grão e (b) material que passou pelo tratamento de solubilização seguido de resfriamento rápido (ASM HANDBOOK COMMITTEE, 1990).

A temperatura inadequada durante a austenitização pode resultar na presença de carbonetos não dissolvidos, afetando significativamente as propriedades mecânicas. Um resfriamento muito lento leva à precipitação de carbonetos, sendo a causa principal de propriedades mecânicas indesejadas. Em seções de grande espessura, a baixa condutividade térmica desse tipo de aço pode comprometer a eficácia da têmpera, favorecendo a formação de carbonetos nos contornos de grão (ASM HANDBOOK COMMITTEE, 1990). A Figura 2.2a ilustra a microestrutura de uma seção espessa que foi resfriada lentamente, mostrando uma camada de carbonetos nos contornos de cada grão.

Após o resfriamento rápido em água para evitar a formação de precipitados de carbonetos, o aço adquire maior resistência e ductilidade. Uma microestrutura característica de um aço Hadfield que passou por esse processo é apresentada na Figura 2.2b. De acordo com Chiaverini (2015), o material pode apresentar um alongamento que varia de 30 % a 60 %, durezas

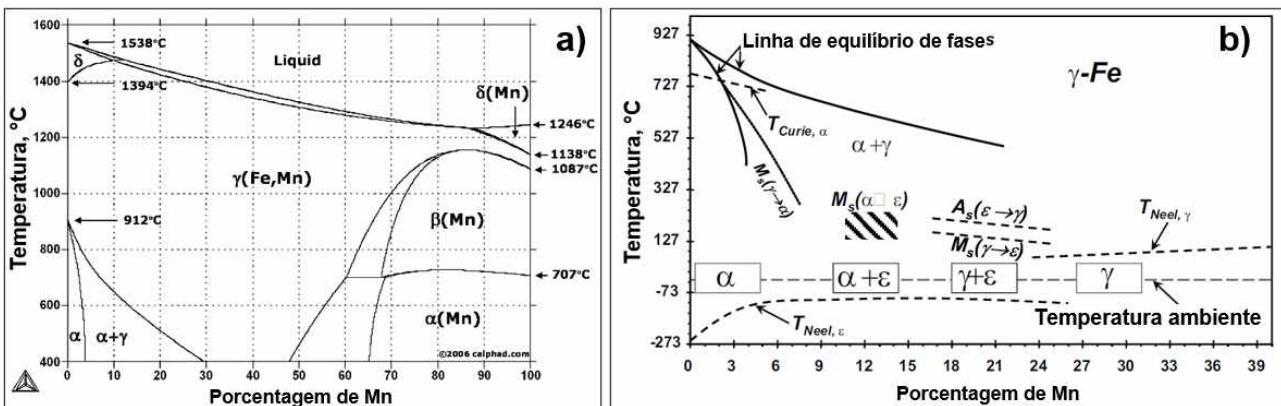
Figura 2.3 - Diagramas de fases do sistema Fe-Mn: a) diagrama de equilíbrio (adaptado de ASM INTERNATIONAL, 2016) e b) diagrama contendo fases fora do equilíbrio (adaptado de DE COOMAN, CHIN e KIM, 2011). A porcentagem de Mn é dada em peso.

O diagrama de fases do sistema Fe-Mn permite uma boa compreensão das principais fases formadas durante o resfriamento dos aços Hadfield. A Figura 2.3a mostra esse diagrama no equilíbrio termodinâmico. Entretanto, devido às fases que surgem por transformações adifusionais, é importante também a compreensão do diagrama fora do equilíbrio, Figura 2.3b.

Para situações fora de equilíbrio, em aços com até cerca de 5 % de Mn tem-se uma estrutura ferrítica (α), com átomos de Mn dissolvidos na rede cristalina cúbica de corpo centrado (CCC) do ferro. No intervalo aproximado de 5 % a 29 % de Mn existe a predominância de um sistema multifásico, onde, para valores baixos de manganês, tem-se a predominância de martensita cúbica α' e, para teores mais elevados, a predominância da martensita hexagonal ε . A formação de microestruturas totalmente austeníticas (γ), com estrutura cúbica de face centrada (CFC), são observadas apenas acima de 27 % de Mn. O diagrama de fases fora do equilíbrio mostra ainda, através de M_s , as temperaturas em que ocorre o início da transformação martensítica para os diferentes teores de Mn (SCHROEDER, 2015).

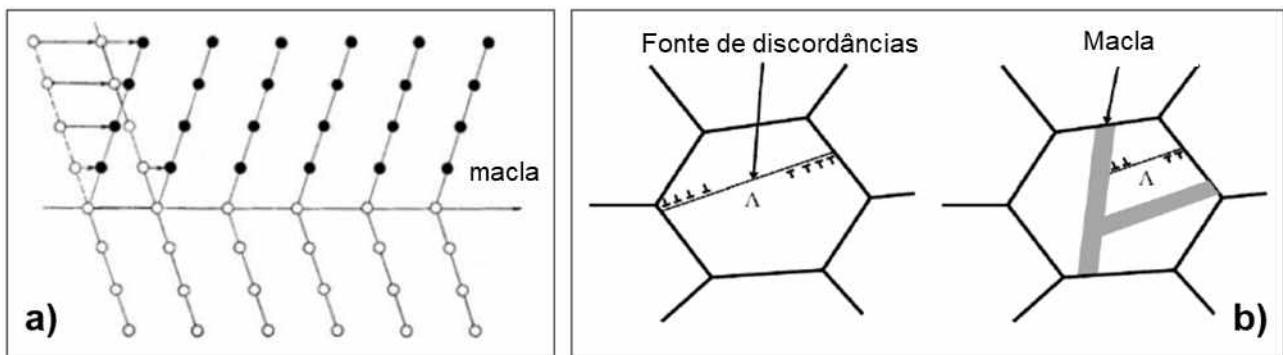
Figura 2.4 - a) formação de uma macla a partir da rotação da rede cristalina. b) efeito da macla como barreira a movimentação de discordâncias, similar ao de um contorno de grão (DE COOMAN; CHIN; KIM, 2011).

- b. Para situações de baixas temperaturas, onde a energia de falha de empilhamento é mais baixa, o mecanismo de maclação (*twinning*) passa a ser energeticamente mais vantajoso que a movimentação de discordâncias. A macla é a região do cristal onde a orientação da estrutura cristalina é a imagem espelho do restante do cristal (Figura 2.4a). Esse fenômeno endurece o material, bloqueando a movimentação de discordâncias de forma similar a um contorno de grão (Figura 2.4b). Aços com elevado teor de Mn (normalmente superior a 20 % em massa) apresentam alta taxa de maclação e, devido a isto, recebem o nome de aços com plasticidade induzida por maclação (*TWIP – twinning induced plasticity steels*) (BOUAZIZ et al., 2011).

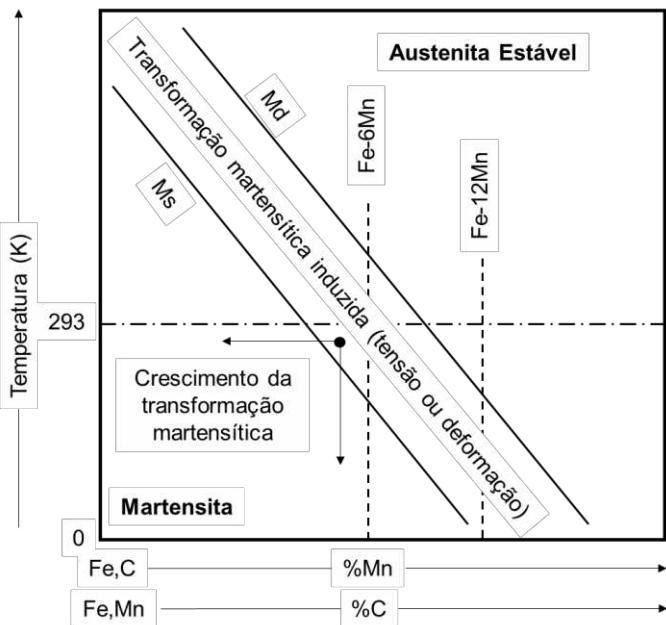
Figura 2.5 - Representação esquemática das temperaturas Ms e Md em função da quantidade de manganês e carbono (adaptado de ZUM GAHR, 1987).

- c. Em uma terceira situação, para temperaturas de deformação ainda mais baixas, ou seja, energias de falha de empilhamento reduzidas, o fenômeno de transformação martensítica passa a predominar sobre o fenômeno de maclação. Nesse caso, a austenita CFC pode se transformar em martensita ϵ (HC) ou, posteriormente à formação de martensita ϵ (HC), ser convertida em martensita α' (CCC) (HAMADA et al., 2008). Atualmente, é amplamente aceito que a transformação martensítica ocorre devido à introdução de falhas de empilhamento em camadas alternadas dos planos {111} da estrutura cristalina CFC (BOUAZIZ et al., 2011; HAMADA et al., 2008). A formação de martensita resulta no bloqueio da movimentação de discordâncias, promovendo, assim, um aumento na resistência mecânica do material. Zum Gahr (1987) estabeleceu uma relação entre o teor de Mn e C e a temperatura de resfriamento na transformação martensítica (Figura 2.5). Durante o resfriamento, a formação de martensita inicia-se na temperatura M_s , a qual é reduzida com o aumento do teor de manganês e/ou carbono. No entanto, essa transformação também pode ocorrer em uma temperatura M_d mais elevada devido à deformação plástica. Considerando uma diferença constante entre as temperaturas M_d e M_s , a temperatura M_d diminui à medida que a temperatura M_s é reduzida.

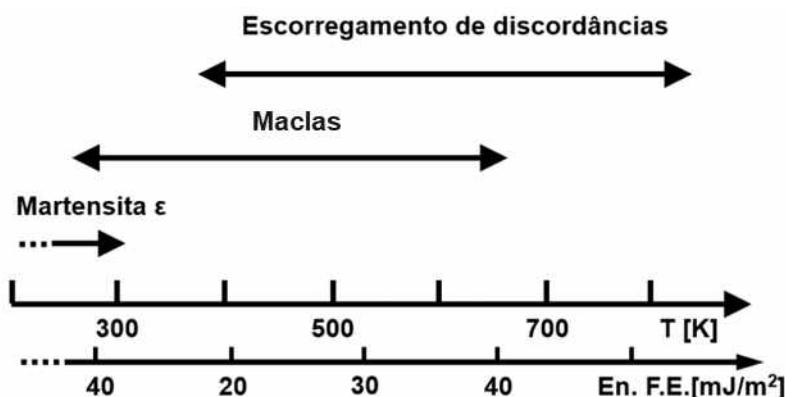
Figura 2.6 - correlação entre mecanismo de endurecimento com temperatura de deformação e energia de falha de empilhamento (adaptada de RÉMY e PINNAU, 1977).

A Figura 2.6 apresenta um resumo da relação entre temperatura de deformação e energia de falha de empilhamento com os diferentes mecanismos de aumento de resistência mecânica dos aços-manganês.

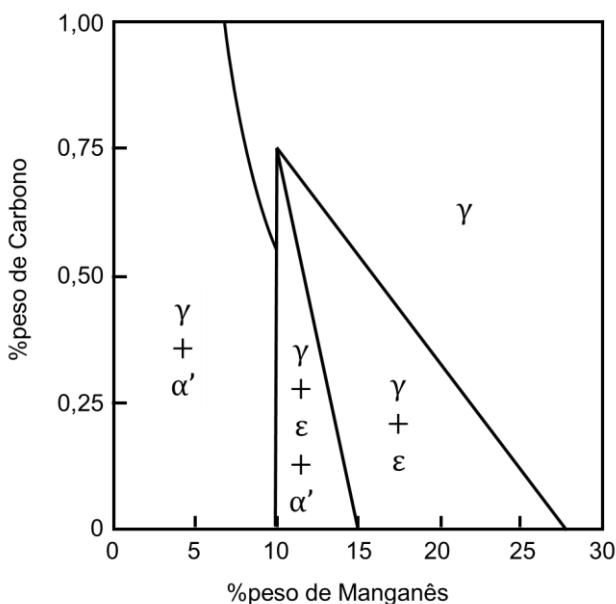
Figura 2.7 - Transformações de fase presentes no aço ao manganês com relação aos teores de carbono e manganês (adaptado de SCHUMANN, 1975 apud ANDRADE, 2020).

Na década de 70 do século passado, Schumann (1975) conseguiu estabelecer uma outra importante correlação entre %Mn e %C. Em relação às condições de resfriamento em estados fora do equilíbrio, foi gerado um mapa (Figura 2.7) onde é possível estabelecer de forma simples a ocorrência da transformação martensítica nos dois produtos metaestáveis: martensita α' (estrutura cristalina CCC ou TCC) e martensita ϵ (estrutura cristalina HC).

No caso da formação de precipitados incoerentes nos aços-manganês austeníticos devido a um tratamento de solubilização incorretamente realizado, pode-se observar a transformação martensítica mesmo em ligas onde normalmente essa transformação não ocorreria devido aos teores de carbono e manganês, conforme o modelo de Schumann (1975). Esses precipitados, enriquecidos com carbono, criam regiões quimicamente heterogêneas dentro do grão austenítico,

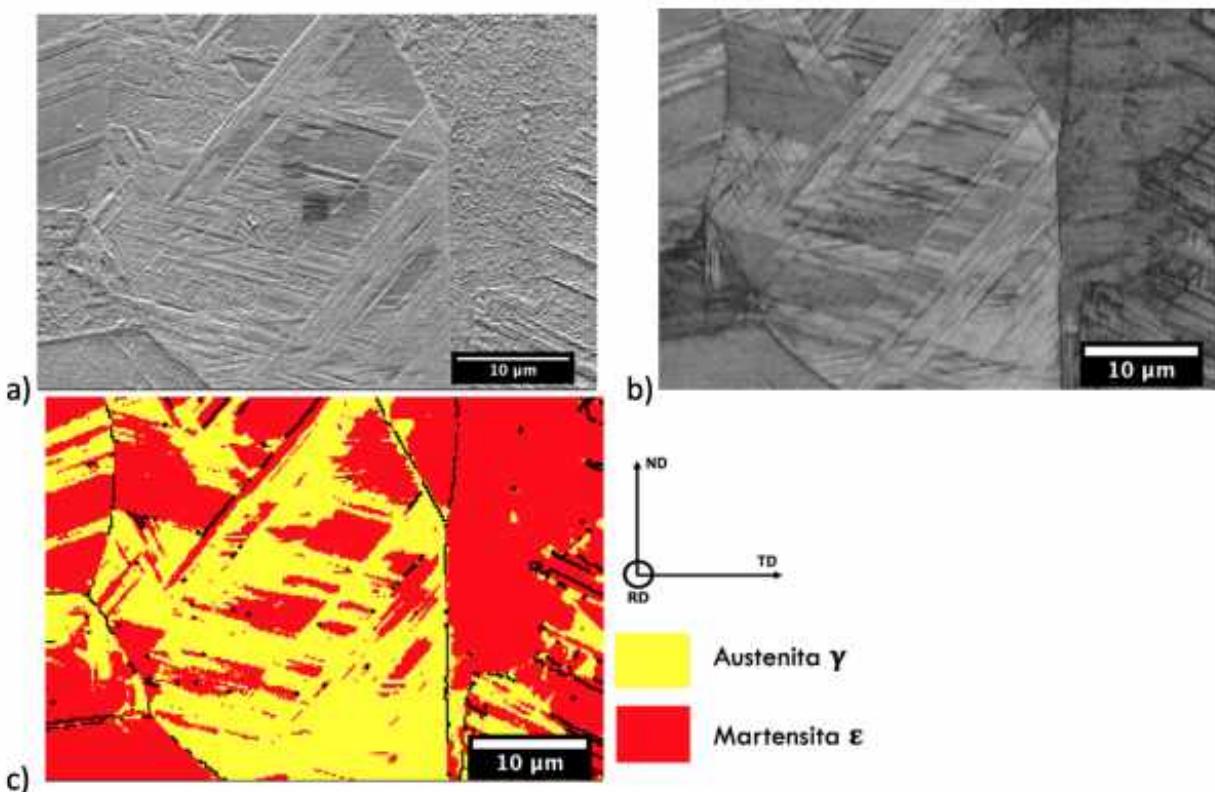
Figura 2.8 - Caracterização microestrutural da liga 29Mn-0,15C: a) Imagem de elétrons secundários, b) Contraste de banda e c) identificação de fases por EBSD (ANDRADE, 2020).

Em um trabalho mais recente, Andrade (2020) projetou uma liga com teores 29Mn-0,15C. A expectativa era que este aço, conforme previsto pelo modelo de Schumann (1975), apresentasse características de aço TWIP (*twinning induced plasticity*), mantendo austenita estável e formação de maclas à temperatura ambiente. Foram determinadas as temperaturas de início da transformação martensítica dos tipos ε e α' utilizando os modelos de Yang et al. (2012) e Mahieu et al. (2002), respectivamente. Os resultados indicaram uma temperatura de -41 °C para formação de martensita ε . No entanto, observou-se a presença dessa fase (martensita ε) na liga. Imagens de EBSD deste material são mostradas na Figura 2.8. A autora explica que esse resultado é consequência de uma transformação atémica, dependente do tempo. Em condições de resfriamento contínuo ou após deformações, é possível a formação de martensita atémica induzida por deformação.

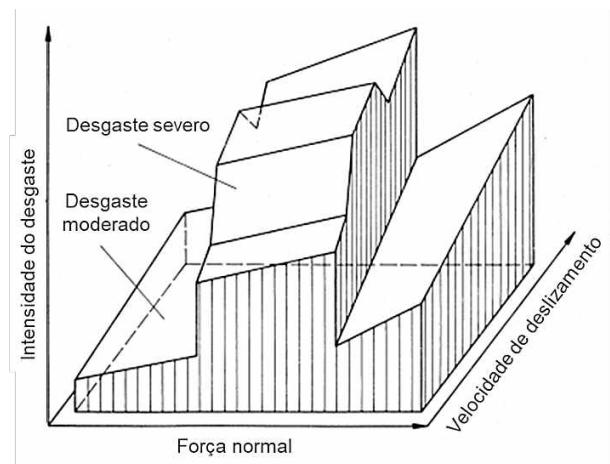
Figura 2.9 - Efeito da força normal e da velocidade de deslizamento no desgaste (adaptado de ZUM GAHR, 1987).

Archard e Hirst (1956) caracterizaram o desgaste por deslizamento como sendo do tipo severo ou moderado ao avaliar o efeito da velocidade e da força normal de contato no comportamento frente ao desgaste. Os resultados foram resumidos graficamente e são apresentados na Figura 2.9. O desgaste classificado como severo é atribuído ao contato metal-metal, o qual gera eventos de adesão, deformação plástica, formação de junções e transferência de material entre corpo e contracorpo. Esse modo de desgaste tem valores de uma a três ordens de grandeza maiores do que os valores obtidos no desgaste moderado.

Segundo Zum Gahr (1987), o desgaste moderado ocorre quando há contato deslizante entre superfícies cobertas por camadas de óxido. Mudanças graduais ou abruptas entre desgaste moderado e severo resultam de alterações na estrutura dos óxidos ($\alpha\text{-Fe}_2\text{O}_3$, Fe_3O_4 e FeO) nas

superfícies em deslizamento, ou da quebra da película protetora de óxido. Quando iniciado com cargas baixas a uma velocidade de deslizamento específica, o desgaste moderado pode se transformar em desgaste severo pela ruptura da camada de óxido. Acima dessa transição, a intensidade do desgaste aumenta linearmente (em uma escala logarítmica) com o aumento da carga até ocorrer uma segunda transição, caracterizada por uma queda acentuada na intensidade do desgaste. Isso ocorre devido à formação de uma nova camada protetora de óxidos que se desenvolve em temperaturas elevadas de contato.

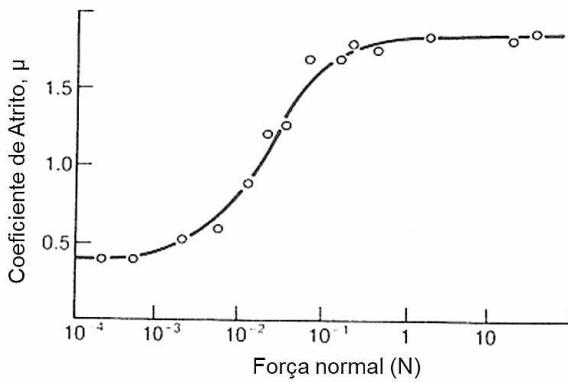
Figura 2.10 - Variação do coeficiente de atrito com a força normal aplicada (WHITEHEAD, 1950 apud HUTCHINGS, 1992).

De maneira semelhante, a presença de camadas ou filmes de óxidos também influencia no coeficiente de atrito, reduzindo o seu valor. Hutchings (1992) apresenta graficamente (Figura 2.10) a relação entre o coeficiente de atrito e a força normal aplicada para um contato de cobre contra cobre em ensaio de deslizamento não lubrificado. A partir de certo valor de força normal, o filme de óxido é rompido gradativamente, elevando assim os valores de coeficiente de atrito, promovendo um contato do tipo metal-metal.

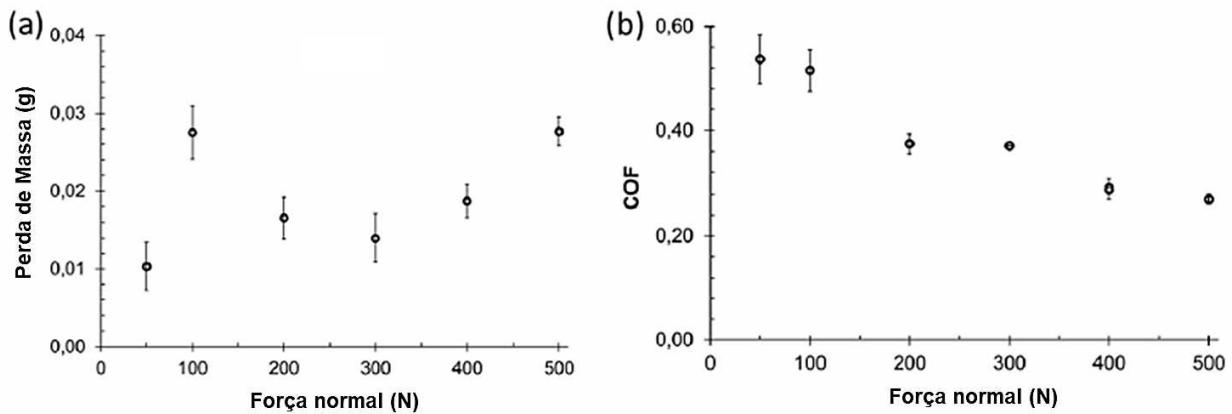
Figura 2.11 - Efeito da força normal no desgaste por deslizamento do aço Hadfield em relação a (a) perda de massa e (b) coeficiente de atrito (adaptado de TRESSIA e SINATORA, 2023).

Mais recentemente, Tressia e Sinatra (2023) investigaram o efeito da força normal aplicada no aço Hadfield em ensaios de desgaste por deslizamento do tipo pino sobre disco. O objetivo do estudo foi avaliar as diferentes condições de desgaste nas quais os aparelhos de mudança de via de linhas ferroviárias eram submetidos. Os valores obtidos de perda de massa e COF são apresentados na Figura 2.11. Os autores sugerem que, de acordo com o modelo identificado por Welsh (1965), o comportamento do desgaste obtido se encontra após a região de desgaste severo, visto que existe, em regime oxidativo, um aumento na perda de material, uma queda seguida de manutenção nos valores e, em seguida, um novo crescimento.

Observa-se, pela Figura 2.11b que os valores de COF reduziram com o aumento da força normal. Esse comportamento é justificado pela fração de área oxidada, a qual aumentou com o aumento da pressão de contato aparente. As análises de MEV da superfície do desgaste mostraram que, para as maiores forças normais, foram identificadas a presença de deformação plástica, adesão, abrasão e fratura da camada de óxidos. Mesmo com a fratura e remoção da camada de óxidos evidenciada pelo aumento na perda de massa, foram geradas novas camadas oxidadas, prevenindo o contato metal-metal e reduzindo o COF.

Os resultados de perda de massa, conforme a Figura 2.11a, indicam a importância de ser estudado o aço Hadfield nas diversas condições de severidade, visto que não foi possível estabelecer uma correlação direta entre a força normal e perda de massa. Esse fato contradiz a Equação 2.2, elaborada por Archard (1953), a qual afirma que a quantidade de volume desgastado é diretamente proporcional à força normal aplicada. Outra falha dessa equação é que ela não pode ser aplicada em condições onde existem variações de dureza nas superfícies, o que particularmente acontece nos aços Hadfield devido à presença dos mecanismos de endurecimento.

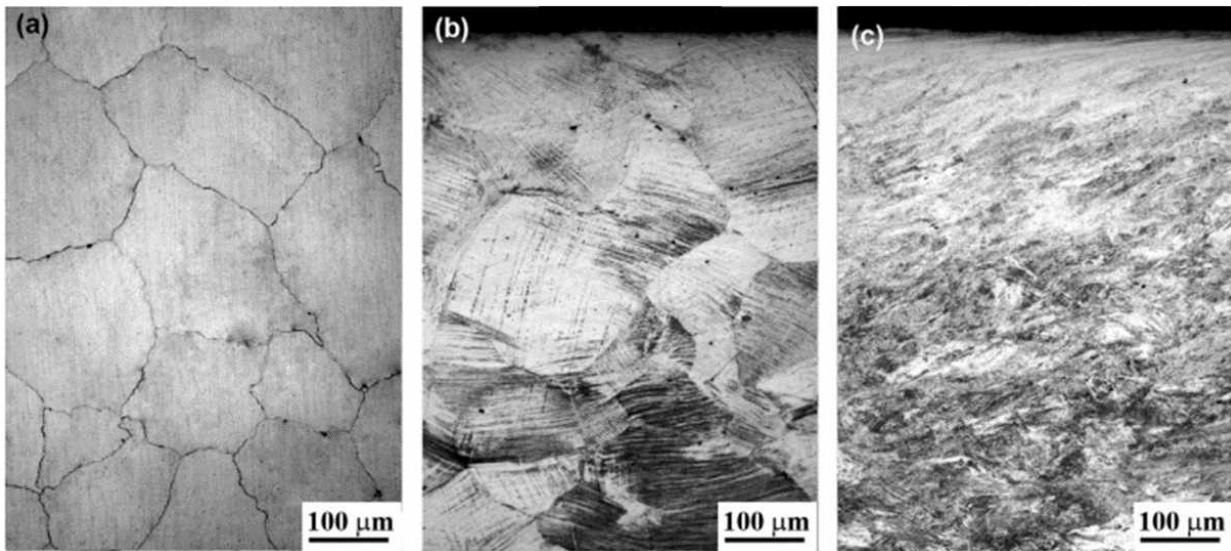
Figura 2.12 - Imagens obtidas por microscopia óptica da seção transversal dos aços Hadfield: (a) superfície não tratada (US), e as amostras tratadas por HSP por (b) 60 minutos (DS) e (c) 240 minutos (NS) (FENG et al., 2013).

Feng et al. (2013) estudaram o efeito do tamanho do grão austenítico no ensaio de desgaste do tipo pino sobre disco usando aço para rolamento GCr15 como contracorpo. A redução no tamanho do grão foi obtida por deformação plástica severa, utilizando da técnica *high-speed pounding* (HSP). Nessa metodologia, foram adotadas a frequência de 16 Hz e pressão máxima de 1,5 GPa, garantindo uma superfície nanocristalina após 240 minutos de deformação. As microestruturas obtidas são apresentadas na Figura 2.12.

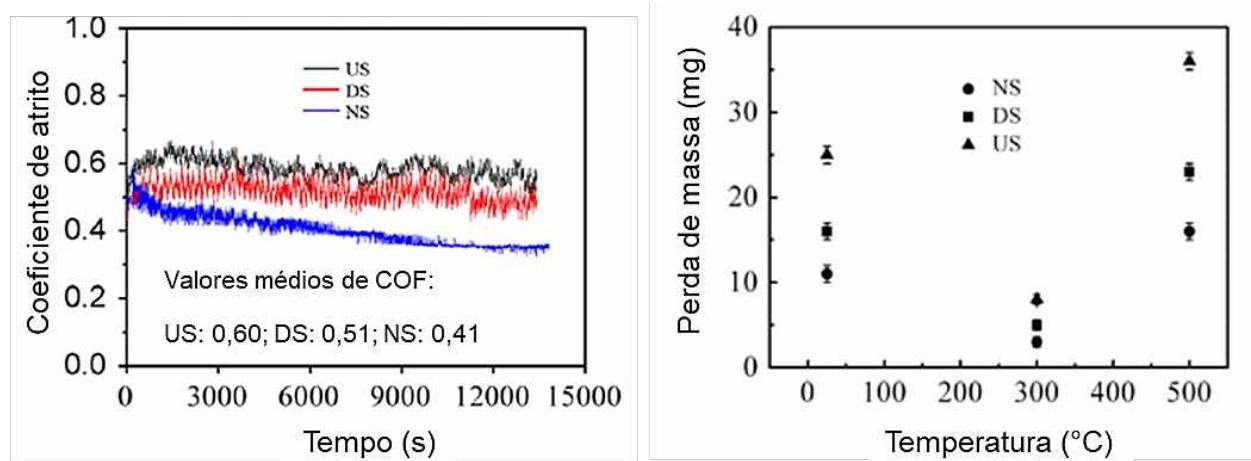
Figura 2.13 - Valores obtidos para o coeficiente de atrito no ensaio realizado a 25 °C (esq.). À direita, os valores de perda de massa medidos para os ensaios realizados em todas as condições (adaptado de FENG et al., 2013).

Os ensaios foram realizados em temperaturas de 25 °C, 300 °C e 500 °C em ar com pressão de contato de 8 MPa. Cada ensaio teve duração de 3,5 h com uma distância total de deslizamento de 4748 m. Os resultados do volume perdido e do coeficiente de atrito (COF), obtidos especificamente no teste realizado a 25 °C, estão representados na Figura 2.13. Durante a caracterização, a amostra deformada (DS) e a amostra com grãos nanocristalinos (NS) exibiram valores de dureza semelhantes; no entanto, a amostra com grãos refinados mostrou uma redução no volume perdido em todas as condições. Isso sugere que a microestrutura nanocristalina foi mais eficaz na redução da perda de volume em condições de baixa pressão de contato.

Além disso, foi observado que apenas o material NS apresentou óxidos em sua superfície durante o ensaio a 25 °C, o que não ocorreu nos outros materiais testados. Esse fenômeno

sugere uma melhoria na atividade superficial devido ao refinamento do grão, uma vez que a formação de óxidos impediu o contato direto metal-metal. Além de reduzir os valores do coeficiente de atrito (COF), essa camada de óxidos atuou como um agente eficaz para a redução da perda de material.

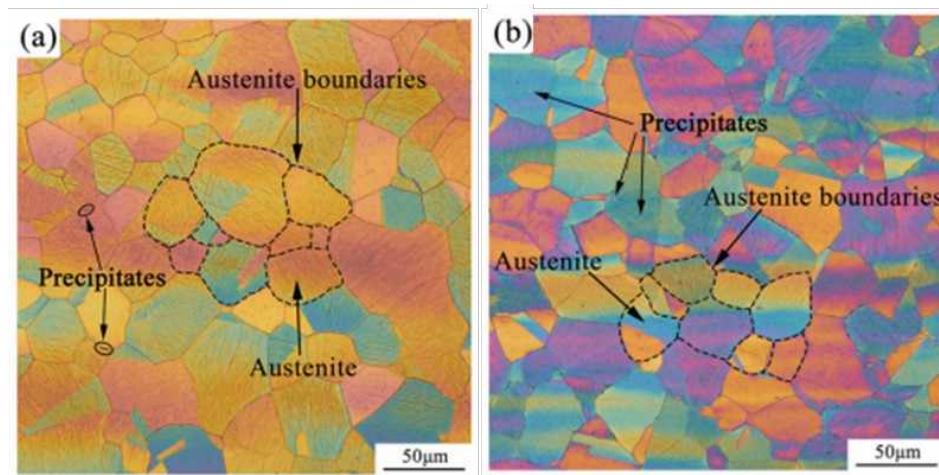
Figura 2.14 - Amostra de aço médio manganês nas condições: (a) sem Ti, com grãos maiores e precipitados nos contornos de grão e (b) com Ti, precipitados distribuídos na matriz austenítica, grãos menores, obtido pelo tratamento de envelhecimento a 500 °C por 1 h (CAI et al., 2023).

Motivados em aprimorar o desempenho em desgaste dos aços Hadfield de médio manganês, Cai et al. (2023) avaliaram o uso do titânio na formação de precipitados e seu efeito no refinamento dos grãos. Para isso, eles compararam amostras com e sem titânio e utilizaram o tratamento térmico de envelhecimento com patamares de temperatura de 500 °C a 600 °C durante 1 h após o tratamento de solubilização. Com isso, nas amostras livres de titânio, os autores tiveram a formação de precipitados de cementita com elementos de liga do tipo (Fe, V, Mo, Cr) C localizados nos contornos de grão. Já com a adição de titânio, os precipitados de Ti (C, N) ficaram homogeneamente dispersos na matriz austenítica, servindo como pontos para a nucleação heterogênea, gerando grãos menores. A Figura 2.14 apresenta as microestruturas obtidas para a amostra sem Ti (Figura 2.14a) e a amostra com Ti que passou pelo tratamento de envelhecimento a 500 °C (Figura 2.14b).

Esses materiais foram submetidos a ensaios de desgaste por deslizamento com movimento alternado (recíprocante) do tipo esfera sobre plano. Os melhores resultados foram obtidos pela amostra de Ti envelhecida a 500 °C (microestrutura presente na Figura 2.14b), que apresentou os menores coeficientes de atrito (COF), a menor perda de volume, medida por interferometria a laser, e a maior energia de impacto nos ensaios Charpy. As seções transversais das marcas de desgaste estão ilustradas na Figura 2.15.

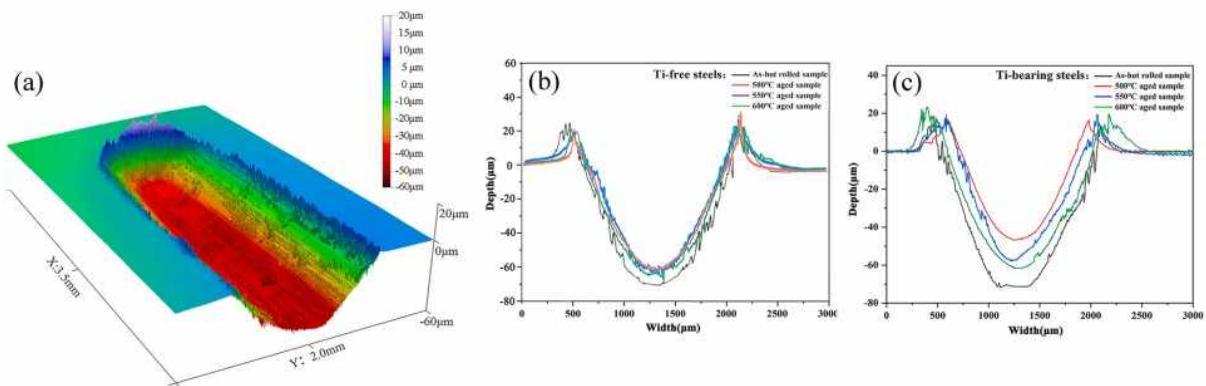
Figura 2.15 - Topografia da marca de desgaste obtida para o ensaio conduzido com força normal de 300 N. (a) Topografia 3D do desgaste e perfis 2D da seção transversal para as amostras (b) livres de Ti e (c) com Ti (adaptado de CAI et al., 2023).

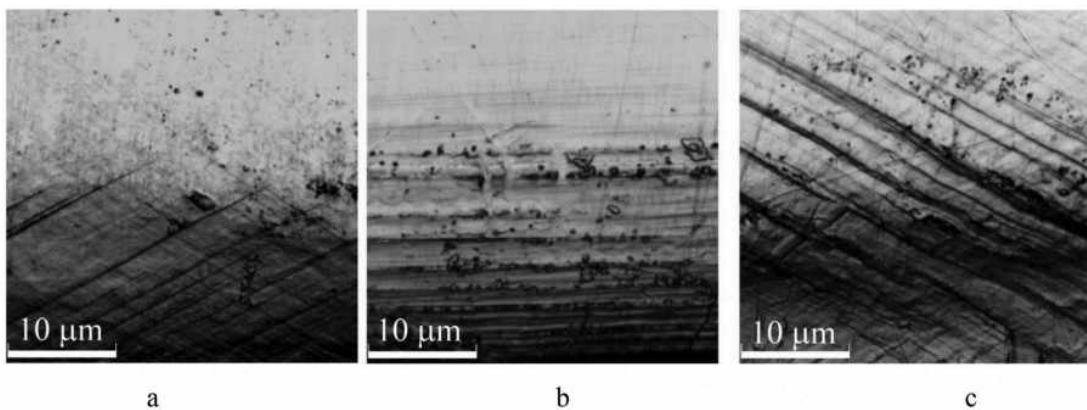
Figura 2.16 - Linhas de deslizamento de planos visualizadas nas faces: (a) $[\bar{1}10]$, (b) $[001]$ e (c) $[1\bar{1}0]$ do aço Hadfield monocristalino sob força de atrito na orientação $[001]$ (LYCHAGIN et al., 2020).

Outro fator microestrutural importante que gera influência no desgaste e no coeficiente de atrito é a textura cristalográfica. As características de encruamento do aço Hadfield dependem amplamente da orientação cristalográfica em monocrstais e da textura em policristais devido à anisotropia dos sistemas de deslizamento e maclação, bem como do tipo de tensão no plano de deslizamento durante a maclação (tração ou compressão). Lychagin e colaboradores (2018, 2020, 2022) desenvolveram um trabalho extenso sobre o desempenho do aço Hadfield monocristalino do ensaio de desgaste do tipo bloco sobre disco. Em especial no trabalho de 2020, eles descobriram que o material quando submetido à força de atrito aplicada na direção $[\bar{1}10]$ resistiu mais ao desgaste do que quando essa força foi aplicada na direção $[001]$. Esse fato se deve aos diferentes níveis de tensão cisalhante induzidos pela carga normal aplicada. Na Figura 2.16 é apresentada a microestrutura final visualizada nas três faces do bloco quando submetido à força de atrito na direção $[001]$.

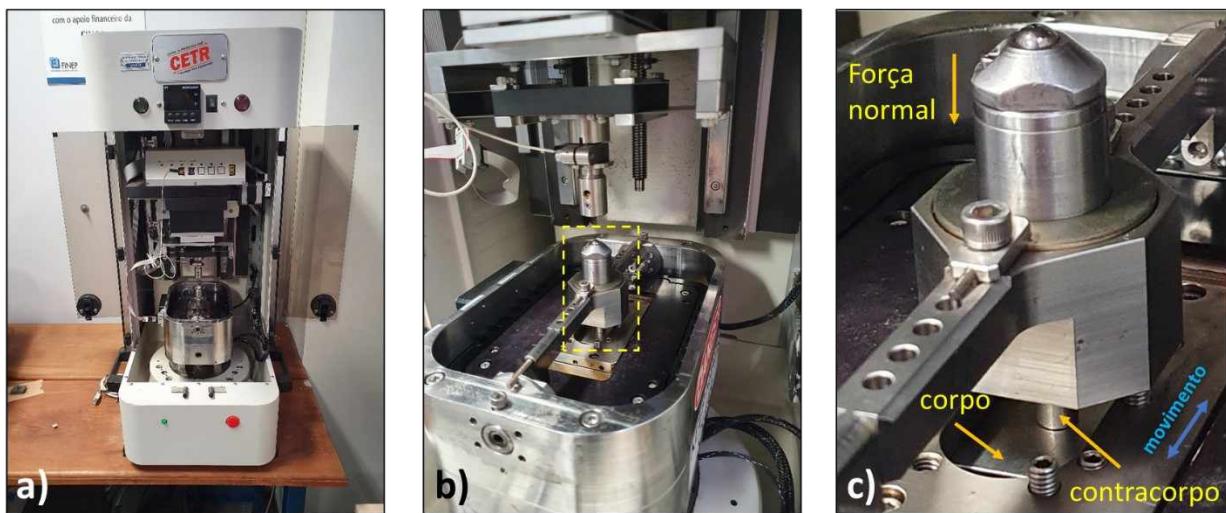
Figura 3.1 – Detalhes do equipamento e montagem do ensaio de deslizamento alternado do tipo pino sobre plano. a) vista geral do equipamento CETR, b) vista do porta-amostras e c) detalhe da configuração.

Dentre as técnicas presentes no Laboratório de Tecnologia em Atrito e Desgaste da Universidade Federal de Uberlândia (LTAD/UFU) foi escolhido o ensaio de desgaste por deslizamento alternado (*reciprocating*) do tipo pino sobre plano. Para isso, foi utilizado um tribômetro universal CETR, modelo UMT-2, na configuração de deslizamento alternado (Figura 3.1a). Detalhes da montagem do par tribológico no equipamento podem ser observados na Figura 3.1b e na Figura 3.1c.

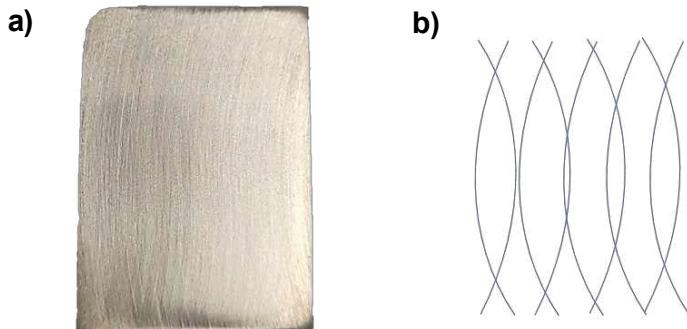
Figura 3.2 - Detalhes do corpo de prova: a) superfície e b) esquematização das marcas de lixamento.

A superfície usada para o ensaio foi preparada com auxílio de uma lixadeira rotativa, tendo seu acabamento produzido pela lixa com granulometria 600 *mesh*. Durante o processo, o corpo de prova foi posicionado a meio raio da lixa e rotacionado algumas vezes em 180° , de modo a obter marcas de lixamento cruzadas. Para melhor visualização, a superfície gerada pelo processo é apresentada na Figura 3.2a e as marcas do lixamento apresentadas de maneira esquemática na Figura 3.2b.

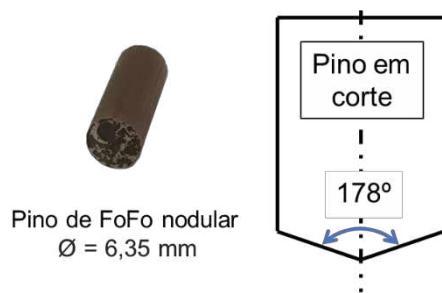
Figura 3.3 - Pino de ferro fundido nodular. Em detalhe, à direita, esquematização da geometria da ponta gerada pelo processo de torneamento.

Semelhantemente, foram retirados do contracorpo original, por eletroerosão a fio, pinos com diâmetro de 6,35 mm (1/4 polegada). Eles foram fabricados em ferro fundido nodular, o qual também teve a composição química, microestrutura e dureza caracterizadas. As pontas de cada pino foram torneadas com -1° de ângulo de posição (MACHADO et al., 2015), de modo a garantir um ângulo de ponta do pino de 178° (Figura 3.3). Esse procedimento se fez necessário para facilitar o amaciamento nos primeiros ciclos de ensaio. A medição do ângulo gerado foi feita com o auxílio de um interferômetro modelo TALYSURF CLI 2000 do fabricante Taylor Hobson no modo de medição sem contato por sensor laser, com resolução vertical de 1 μm e alcance vertical de 10 mm (faixa média).

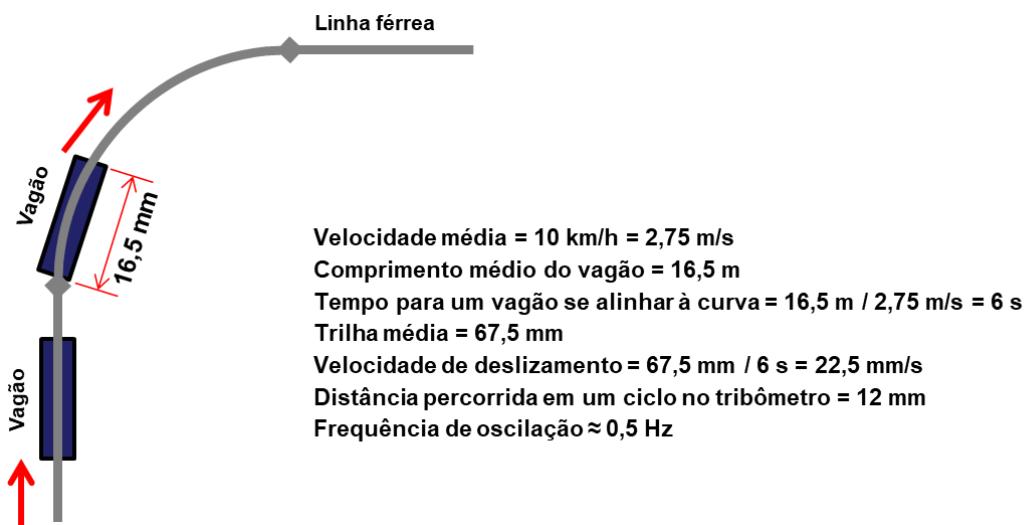
Figura 3.4 - Metodologia utilizada para cálculo da velocidade média de deslizamento em movimento alternado no ensaio pino sobre plano.

De acordo com a Agência Nacional de Transportes Terrestres (ANTT) a velocidade máxima dos trens no Brasil é em torno de 27 km/h, mas que em sua média esses valores são da ordem de 10 km/h (GAZETA DO POVO, 2018). Assim, considerando uma velocidade média de 10 km/h para o deslocamento do comboio em curvas e um comprimento médio de vagão de 16,5 m, foi possível estimar o tempo necessário. Utilizando o comprimento da trilha de desgaste (67,5 mm) e o tempo calculado previamente, determinou-se a velocidade média de deslizamento do contracorpo em relação à chapa de desgaste. É razoável assumir que, na maior parte do tempo, o comboio percorre trechos em linha reta ou curvas de grande raio. Com base nessa premissa, foi calculada uma frequência de 0,5 Hz para a movimentação relativa entre corpo e contracorpo. A Figura 3.4 mostra detalhes da metodologia e um esboço do cálculo realizado.

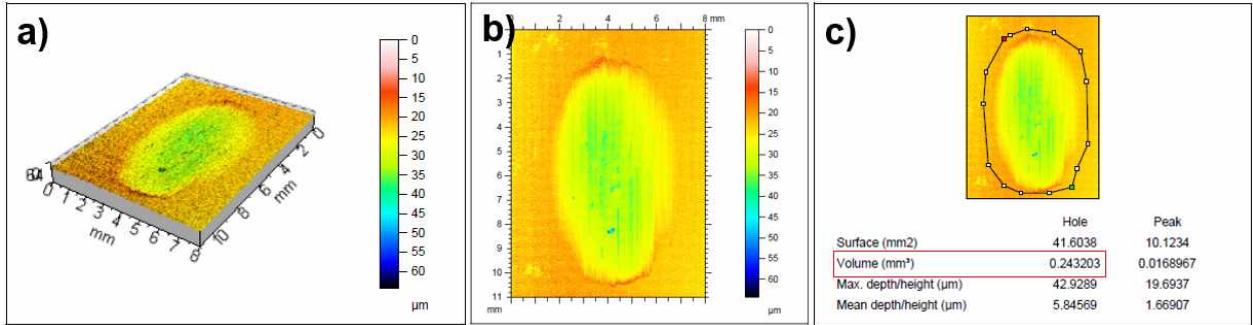
Figura 3.5 - Exemplo de trilha de desgaste digitalizada após ensaio de deslizamento. a) vista em perspectiva, b) vista superior após processamento e c) ferramenta de cálculo de volume.

Para avaliação do desgaste foi utilizado o método de digitalização da marca de desgaste com o uso da técnica de interferometria a laser. Após digitalizada, calculou-se o volume da trilha formada na superfície de ensaio, conforme apresentado pela Figura 3.5.

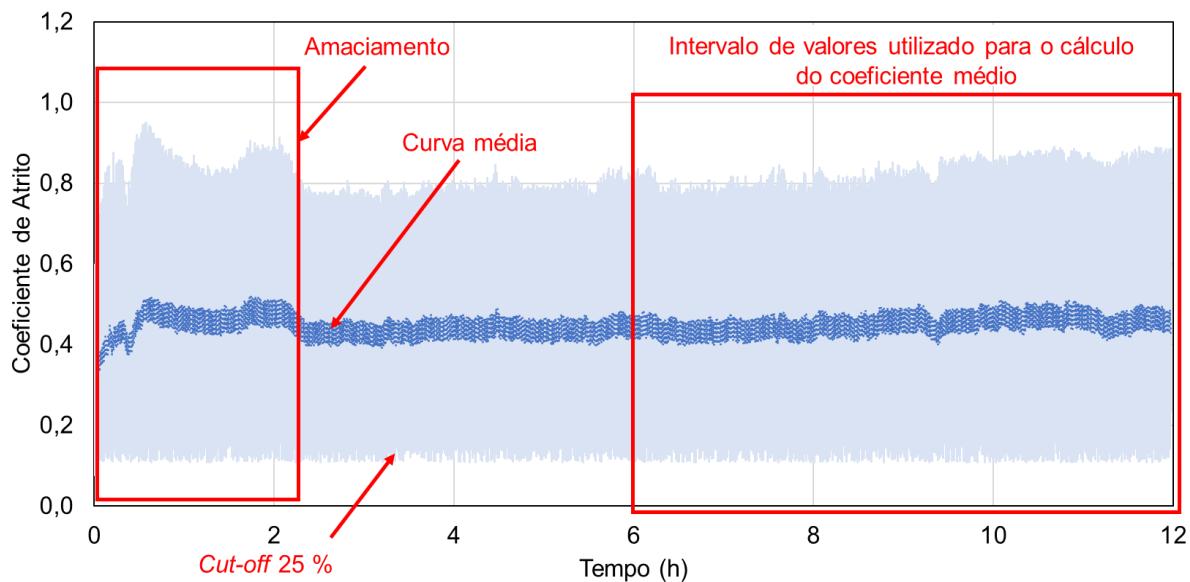
Figura 3.6 - Exemplo dos dados de coeficiente de atrito adquiridos durante o ensaio do HF-NS, para uma carga de 90 N, indicando o intervalo dos valores utilizados para cálculo do coeficiente de atrito médio.

A Figura 3.6 mostra de forma gráfica os valores considerados para a determinação do COF médio em uma aquisição típica de um ensaio executado no material HF-NS com 90 N de força normal aplicada.

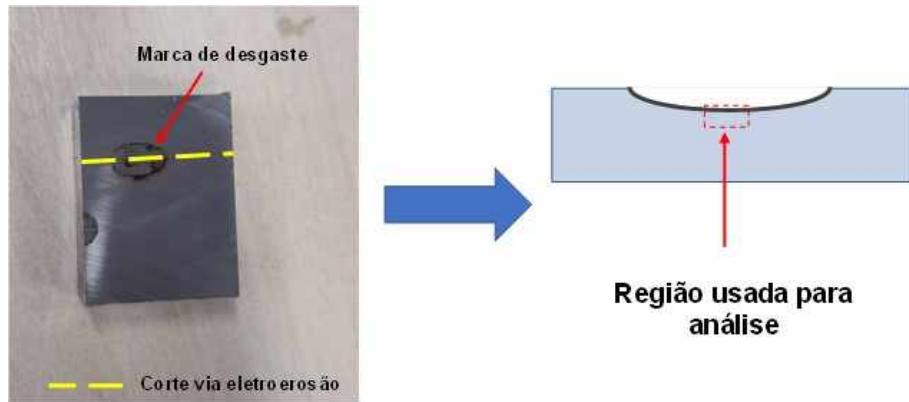
Figura 3.7 - Esquematização do procedimento de corte para análise das amostras de aço Hadfield.

A estrutura austenítica dos aços Hadfield tem originalmente baixa resistência mecânica, entretanto, possuem uma alta capacidade de endurecerem por deformação plástica (CAI et al., 2023; LAGE CASTRO; PENAGOS; TRESSIA, 2023). Desse modo é esperado que, caso os mecanismos de aumento de resistência mecânica atuem nos aços-manganês austeníticos durante o ensaio devido à deformação gerada, poderá haver uma melhora gradual na resistência ao desgaste. Devido a isso, para uma melhor avaliação do comportamento após o desgaste, foram feitos cortes na seção longitudinal da região desgastada, conforme esquematizado pela Figura 3.7, com o auxílio da técnica de usinagem por eletroerosão a fio.

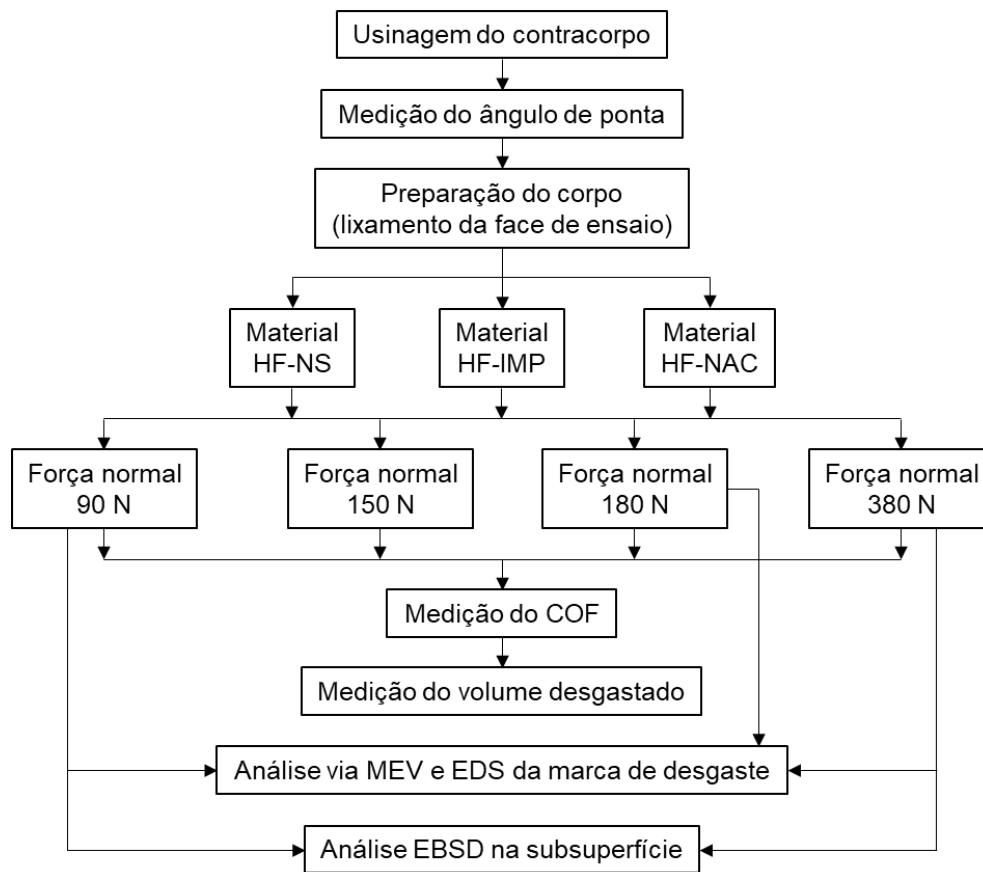
Figura 3.8 - Etapas da metodologia de ensaios em escala laboratorial e as técnicas de análise da marca de desgaste empregadas.

A Figura 3.8 apresenta um esquema das etapas da metodologia empregada nos ensaios de laboratório e nas análises subsequentes da marca de desgaste gerada.

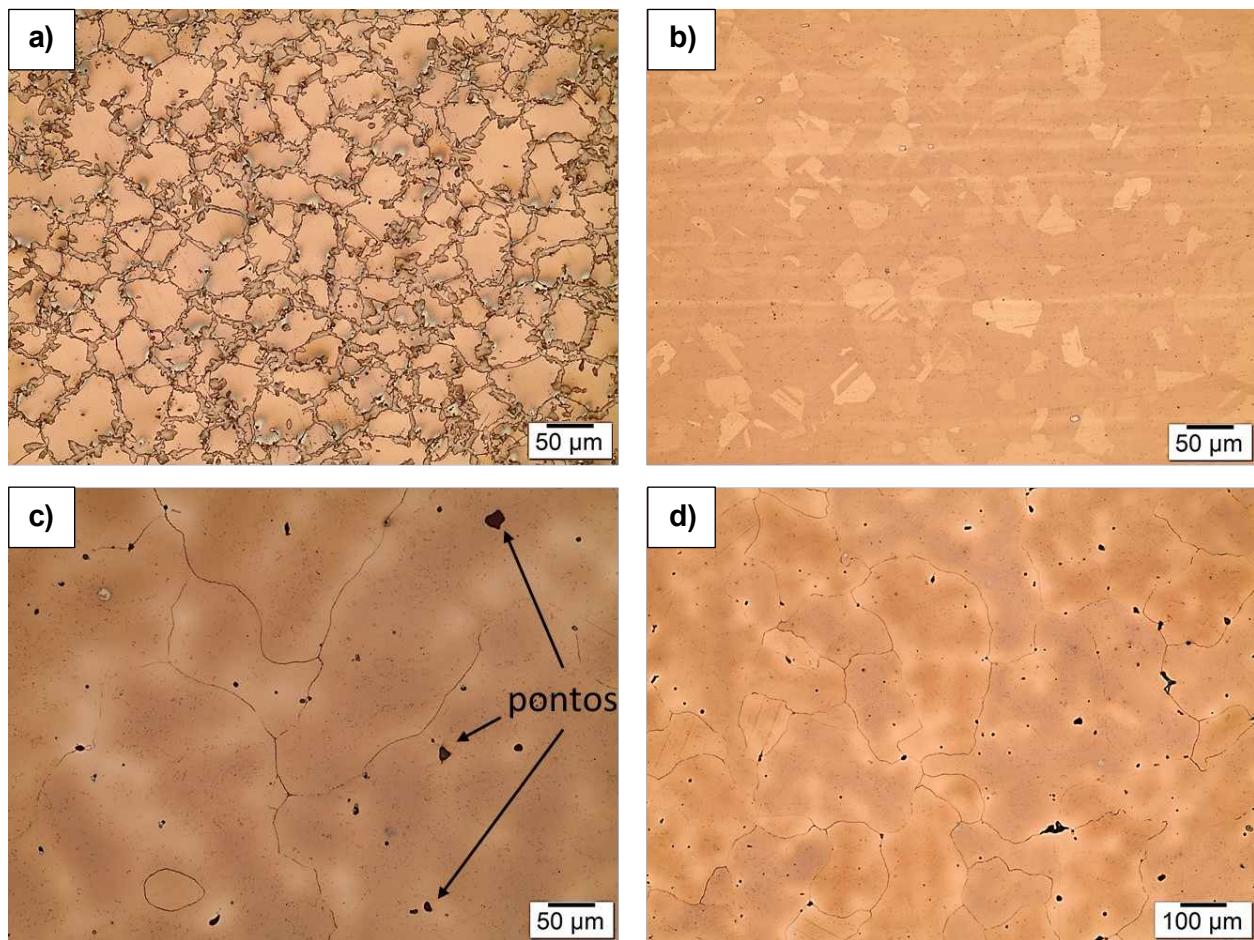
Figura 4.1 - Microestruturas dos aços-manganês austeníticos estudados (imagens obtidas com a mesma ampliação em microscópio óptico): a) HF-NS, b) HF-IMP e c) HF-NAC. Em d) a microestrutura do HF-NAC com menor ampliação para melhor visualização dos grãos. Ataque químico com Nital 2 %.

Ao analisar a microestrutura do HF-NS (Figura 4.1a), é possível notar a presença de precipitados na região dos contornos dos grãos austeníticos, indicando que esse material não passou por um processo de solubilização e resfriamento rápido. No entanto, tanto para o HF-IMP,

quanto para o HF-NAC, fica nítida a ausência dos carbonetos precipitados, podendo concluir que esses materiais passaram pelo tratamento térmico de solubilização.

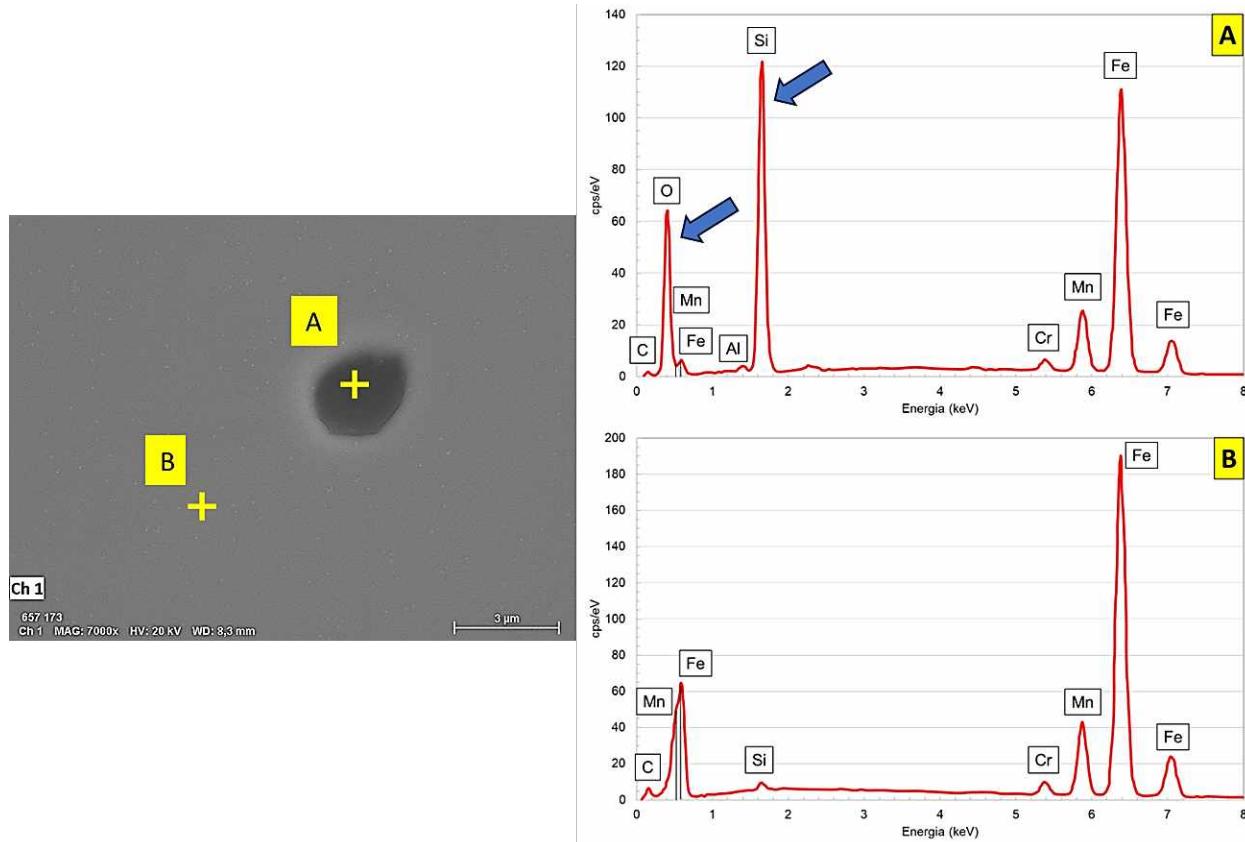
Figura 4.2 - Análise via EDS dos pontos presentes na microestrutura do HF-NAC, indicando a presença de óxido de silício.

Também, é possível identificar alguns pontos mais escuros presentes na microestrutura do HF-NAC, podendo ser poros ou inclusões. Para esclarecimento, eles foram avaliados com o uso EDS e os resultados estão apresentados na Figura 4.2. É possível identificar uma maior intensidade nos picos de oxigênio e silício encontrados no ponto A, quando comparado às regiões externas ao evento avaliado. Com isso, pode-se concluir que há a presença de inclusões de óxido

de silício no HF-NAC. O mesmo procedimento de análise foi feito em outras regiões da amostra que apresentavam esses eventos, constatando resultados similares.

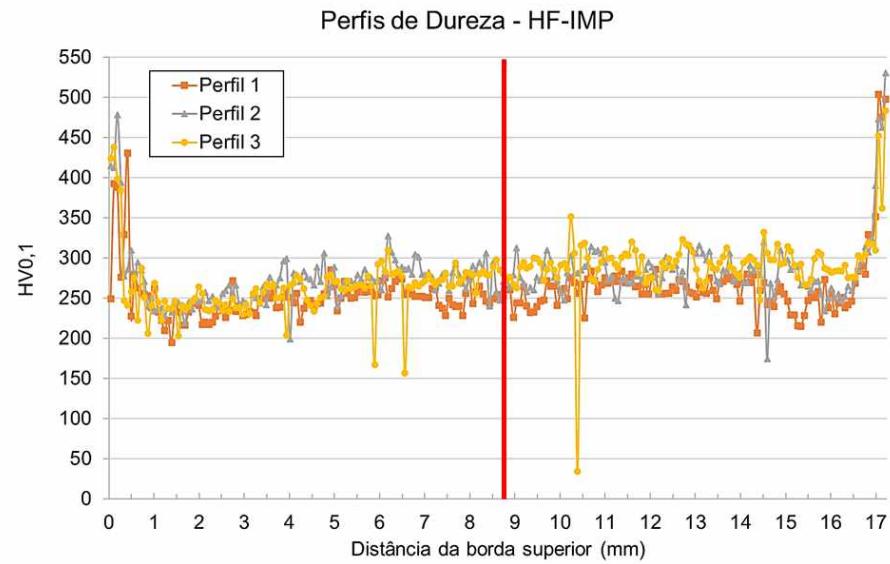
Figura 4.3 - Perfis de dureza medidos ao longo de toda a espessura da chapa de HF-IMP. A linha vermelha representa o centro da chapa.

Ainda, foram feitos perfis de microdureza HV0,1 ao longo de toda a espessura das chapas das amostras de HF-IMP e HF-NAC, os quais são apresentados, respectivamente, na Figura 4.3 e na Figura 4.4 (a linha vermelha representa o centro da chapa). É possível verificar que existe uma heterogeneidade nos valores obtidos nas proximidades das bordas das chapas. Também, foi identificada uma camada com espessura de aproximadamente 110 µm, apresentando grãos parcialmente solubilizados na superfície da chapa de HF-NS (Figura 4.5). Possivelmente essa era uma região com descarbonatação (HARZALLAH, 2010) ou então gerada pela maior taxa de resfriamento da superfície, promovendo a dissolução dos carbonetos. Devido a esses fatores, foi padronizado que a face na qual seriam realizados os ensaios de desgaste seria aquela gerada pelo corte a meia espessura.

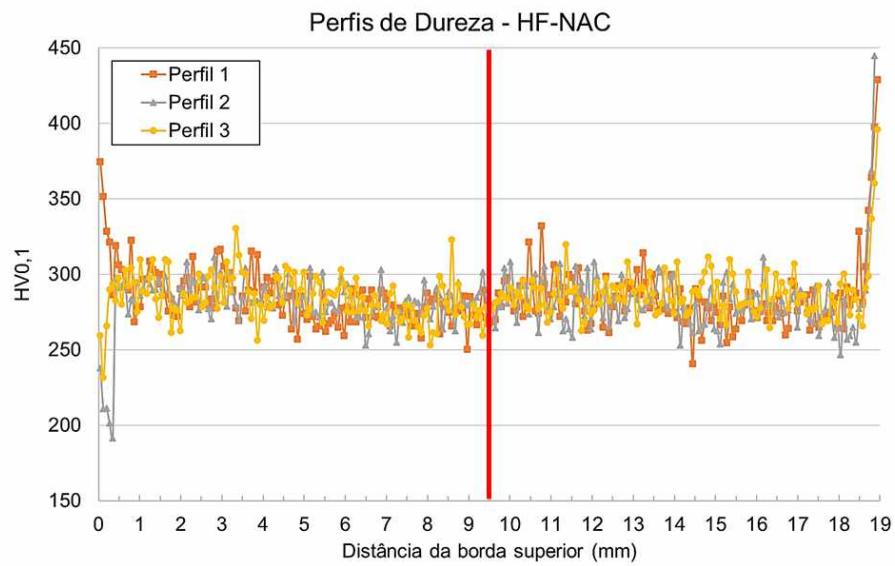
Figura 4.4 - Perfis de dureza medidos ao longo de toda a espessura da chapa de HF-NAC. A linha vermelha representa o centro da chapa.

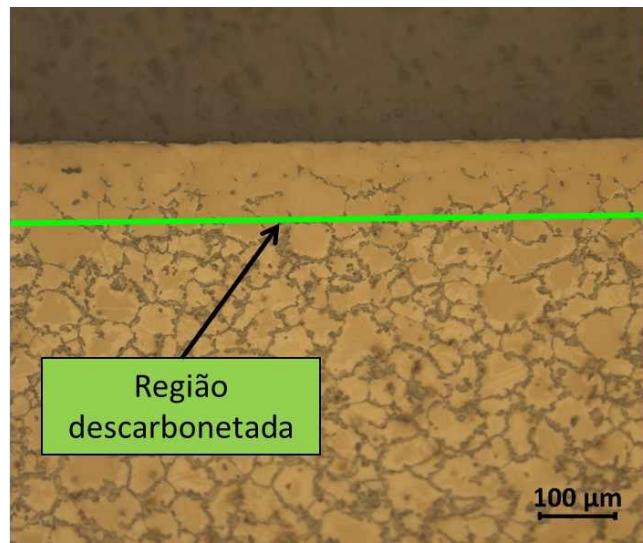
Figura 4.5 - Identificação de camada descarbonetada ou parcialmente solubilizada no HF-NS.
