**EFEITO DA MICROESTRUTURA DO AÇO-
MANGANÊS AUSTENÍTICO NO DESEMPENHO
TRIBOLÓGICO EM DESGASTE POR
DESLIZAMENTO**

Dissertação apresentada ao Programa de Pós-graduação em Engenharia Mecânica da Universidade Federal de Uberlândia, como parte dos requisitos para a obtenção do título de **MESTRE EM ENGENHARIA MECÂNICA**.

Área de Concentração: Materiais e Processos de Fabricação

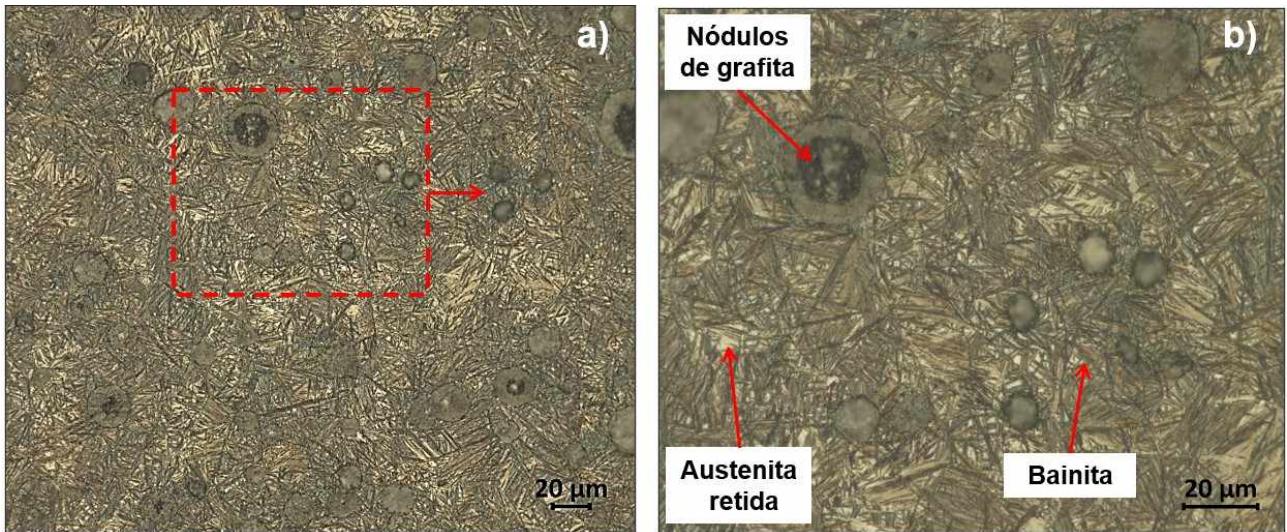
Figura 4.6 - Microestrutura do material do contracorpo (ferro fundido nodular).

A microestrutura do material do contracorpo é mostrada na Figura 4.6 e revela a estrutura típica de um ferro fundido nodular. A matriz é predominantemente bainítica e é possível identificar alguma austenita retida.

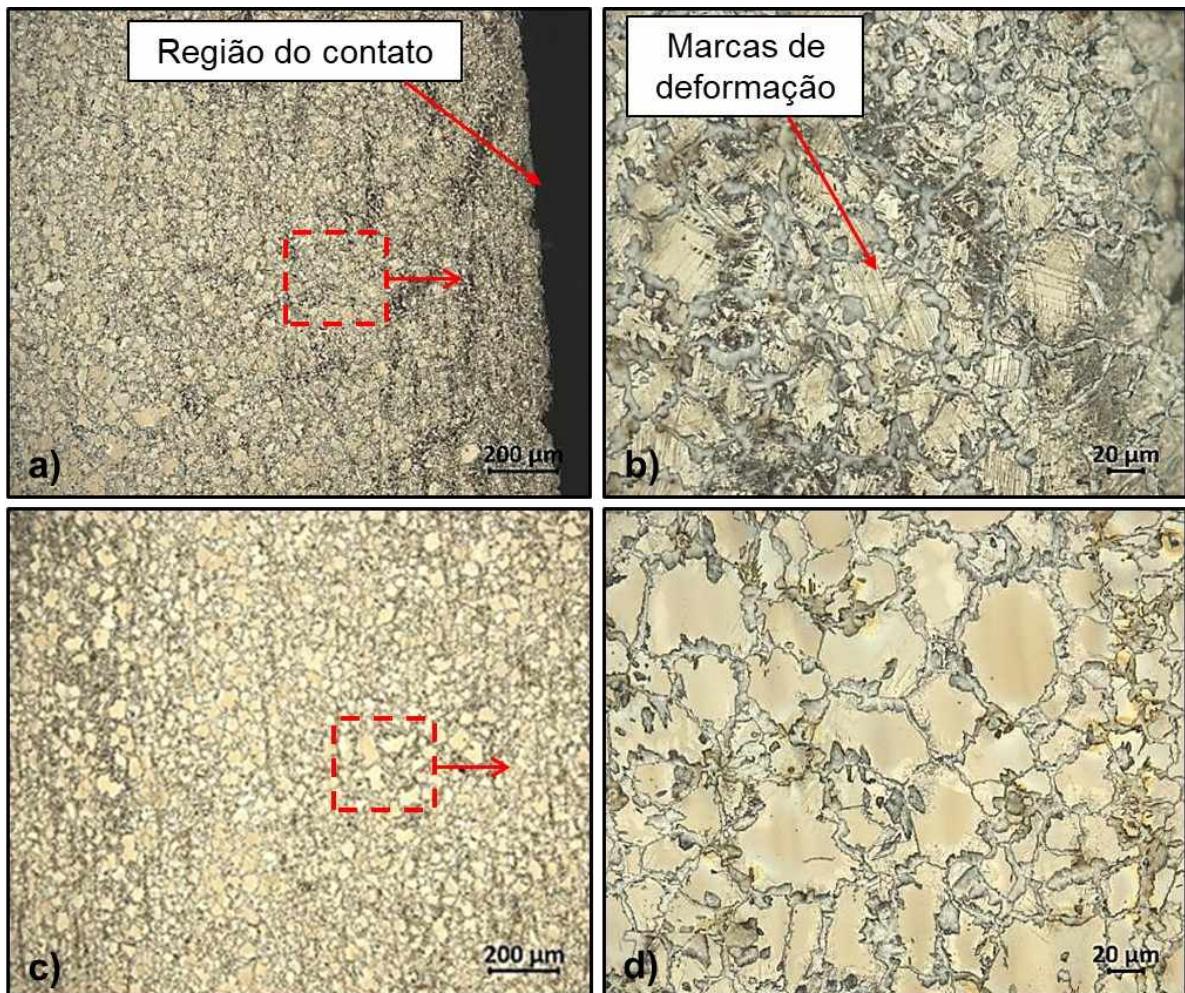
Figura 4.7 - Microestrutura da seção transversal à trilha de desgaste após o uso em campo (material HF-NS): a) e b) região imediatamente abaixo da superfície de contato e c) e d) região no interior da chapa.

O aço-manganês austenítico utilizado no primeiro par tribológico foi caracterizado e tem sua microestrutura apresentada na Figura 4.7. Nela é mostrada uma comparação da microestrutura de uma seção transversal na região central da trilha: Figura 4.7a e Figura 4.7b ligeiramente abaixo da superfície de desgaste e, Figura 4.7c e Figura 4.7d no interior da chapa. O material em questão é o mesmo de onde foram extraídos os corpos de prova de HF-NS.

Na região logo abaixo do contato (Figura 4.7a e Figura 4.7b) é visível a presença de marcas de deformação no interior dos grãos, diferentemente do que é observado no interior do componente (Figura 4.7c e Figura 4.7d), onde os grãos estão isentos dessas marcas. Isso evidencia que, durante a operação, o deslizamento entre corpo e contracorpo induziu à deformação plástica não somente na superfície, mas também na subsuperfície.

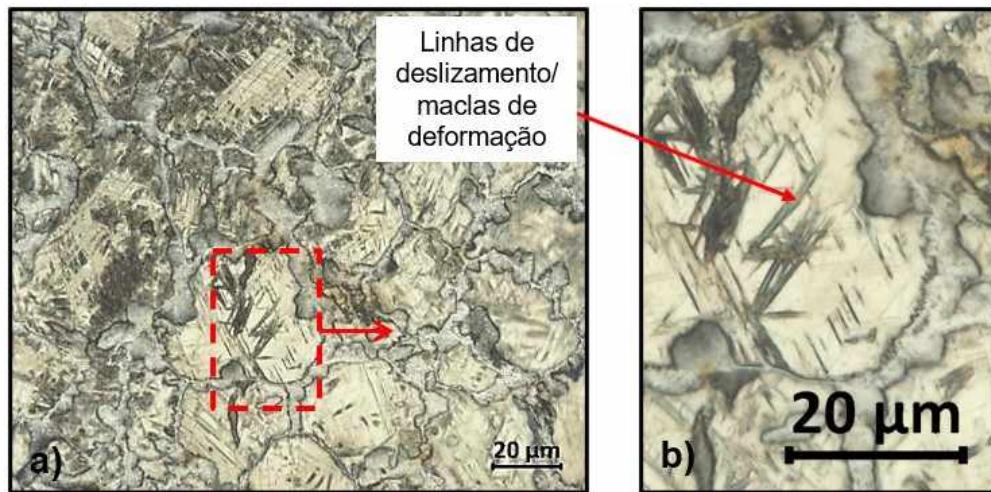
A Figura 4.8 apresenta uma ampliação da região abaixo da trilha de desgaste, onde é possível observar marcas de deformação. Essas marcas podem corresponder a linhas de deslizamento de planos cristalinos ou a maclas formadas por deformação.

Figura 4.8 - Ampliação da região imediatamente abaixo da trilha de desgaste, mostrando a presença de marcas de linhas de deslizamento cruzado (*cross slip*) e/ou maclas de deformação.

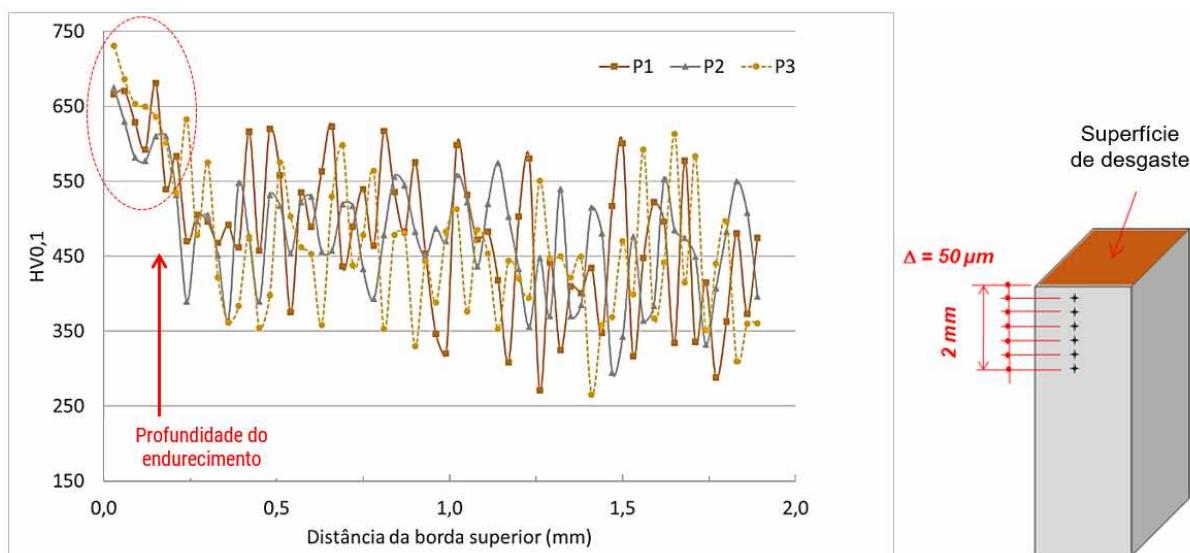
O gráfico da Figura 4.9 mostra o resultado das medições de microdureza (HV_{0,1}) ao longo da espessura da chapa. As medições foram realizadas na seção transversal da amostra, tendo como referência a superfície de contato, com espaçamento de 50 μm entre as indentações. Para uma abordagem estatística, foram realizados três perfis.

Figura 4.9 - Perfis de microdureza (HV_{0,1}), medidos na seção transversal da marca de desgaste do HF-NS utilizado em campo.

A partir de 0,5 mm de profundidade, observa-se uma tendência de estabilização nos valores de dureza em 475 ± 73 HV_{0,1}. Essa dispersão relativamente alta está diretamente relacionada à presença de precipitados duros nos contornos de grão, enquanto o interior dos grãos permanece macio. A coexistência dessas fases duras e macias contribui para a maior variação nos valores de microdureza. Além disso, nota-se um aumento significativo da dureza nas proximidades da região desgastada. Para compreender melhor esse endurecimento, foram realizadas análises detalhadas por MEV e EBSD.

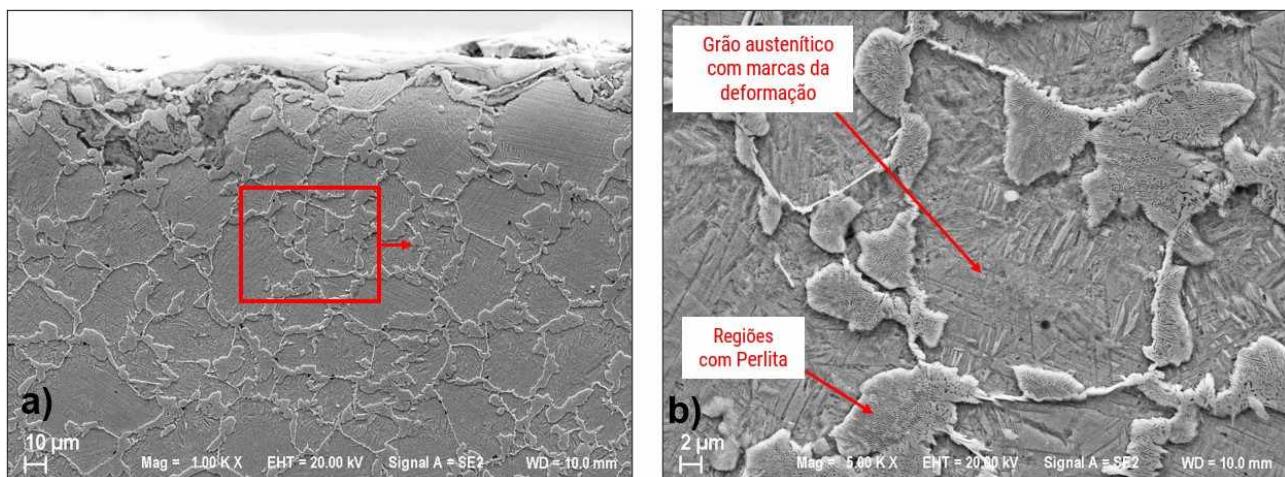
A Figura 4.10 mostra imagens da seção transversal da amostra junto à marca de desgaste, obtidas por microscopia eletrônica de varredura (MEV). Na Figura 4.10b são ainda notadas regiões com perlita, além de carbonetos contínuos nos contornos dos grãos. Essa perlita se forma devido ao empobrecimento de carbono nas proximidades do carboneto contínuo, junto ao contorno de grão. A Figura 4.11 mostra com maior aumento essas estruturas. Nesse caso, apesar de terem pequena espessura, os carbonetos estão cercados de colônias de perlita. Essa discrepância entre matriz e carbonetos pode trazer algum prejuízo para o material.

Figura 4.10 - MEV da seção transversal do HF-NS do primeiro par tribológico, logo abaixo da trilha de desgaste, a) vista geral e b) ampliação de “a”.

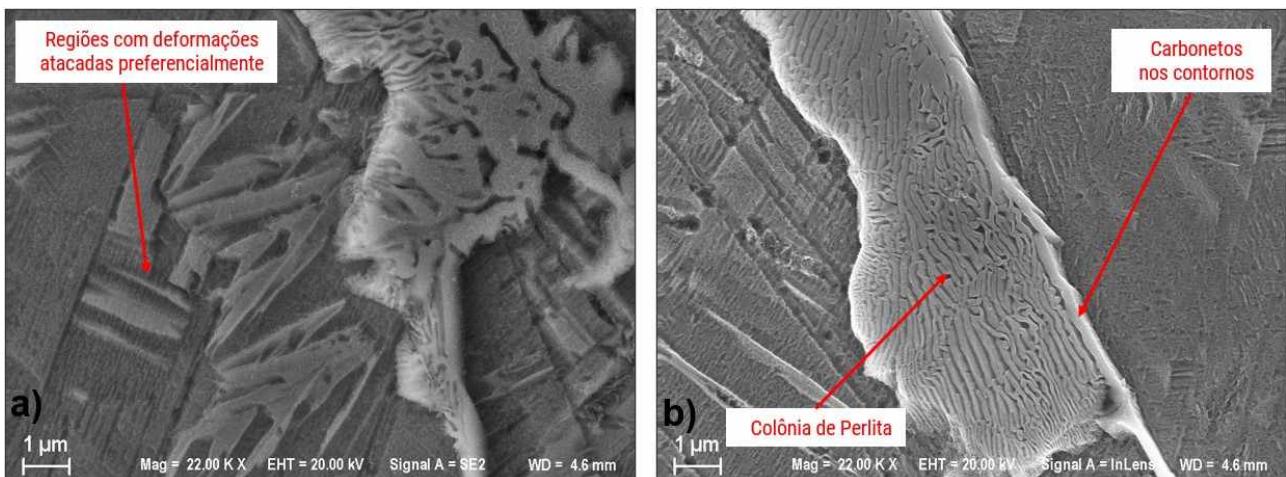
Figura 4.11 - MEV da região de um contorno de grão (material: HF-NS): a) detalhe das regiões com diferentes níveis de deformação e b) carboneto no contorno de grão e perlita formada junto a esse carboneto.

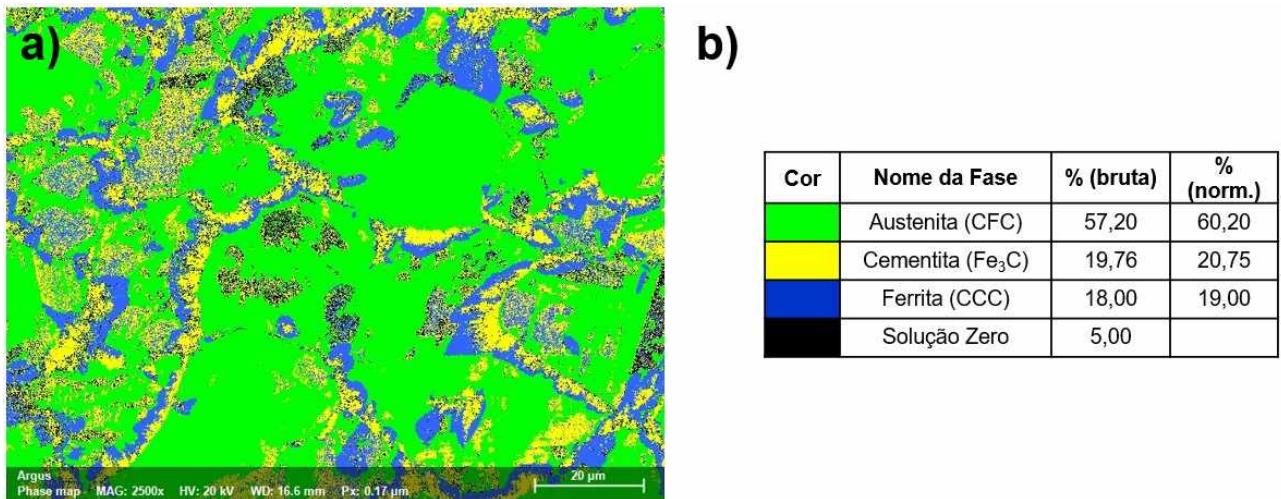
A Figura 4.12 revelou exclusivamente grãos austeníticos com regiões de ferrita ao redor da perlita e cementita nas áreas contendo perlita. Esses resultados indicam que o endurecimento na região de contato, gerado pelo deslizamento entre corpo e contracorpo, não é decorrente de transformação martensítica por deformação, uma vez que a análise de EBSD não identificou a presença de martensita. Assim, sugere-se que o endurecimento ocorreu devido ao encruamento, resultado da movimentação de discordâncias e do deslizamento de planos cristalográficos.

Figura 4.12 - EBSD da amostra de HF-NS do primeiro par tribológico na seção transversal imediatamente abaixo da trilha de desgaste. a) Mapa da superfície analisada e b) quantificação das fases observadas e seus percentuais.

A identificação das fases presentes nesse material foi feita na subsuperfície da trilha de desgaste usando a técnica de difração de elétrons retroespelhados (EBSD). Essa investigação foi feita também com o propósito de se identificar a eventual formação de martensita devido ao processo de deformação plástica. Entretanto, vale ressaltar que, segundo Schumann (1975), para as porcentagens de 12 % de manganês e 1,3 % de carbono observadas nesse material, não é prevista a formação de martensita por deformação.

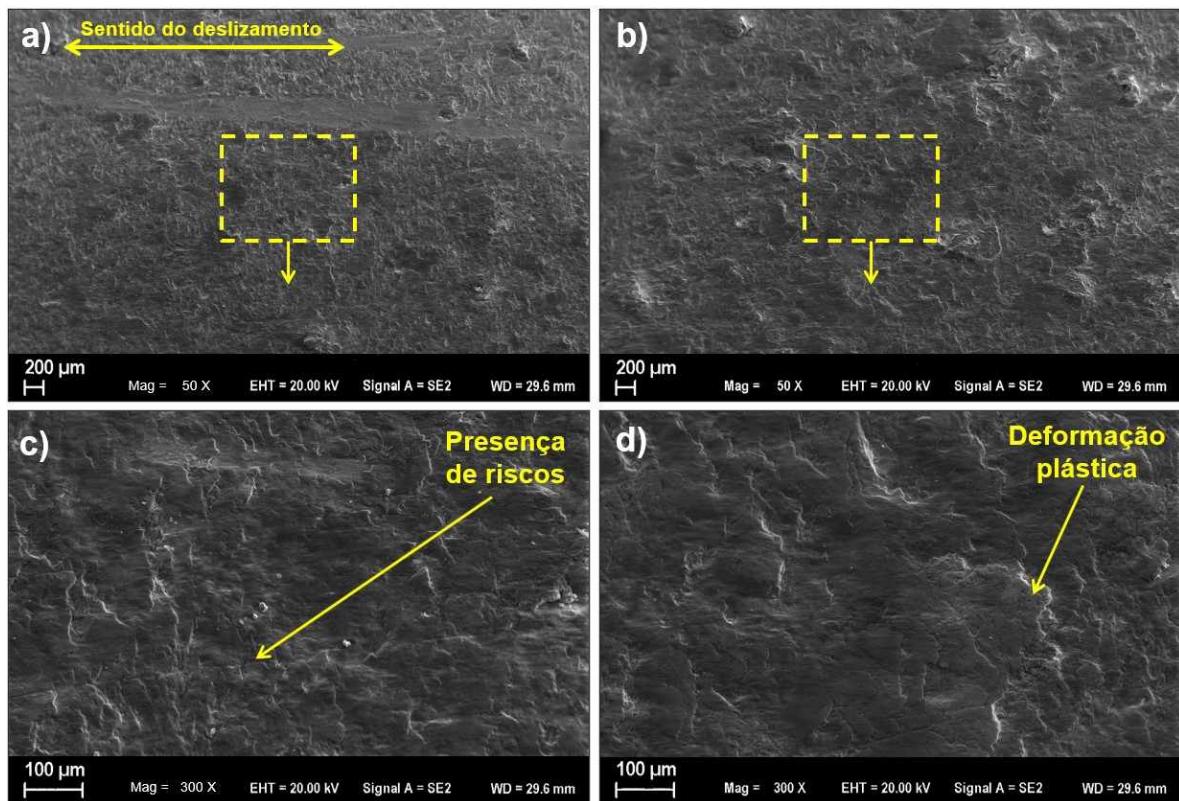
A Figura 4.13 apresenta a análise da posição central da trilha de desgaste, onde se observam alguns riscos, embora o mecanismo predominante seja o desgaste oxidativo acompanhado de deformação plástica e delaminação. Já a Figura 4.14 mostra a análise da borda da trilha de desgaste, evidenciando uma superfície mais lisa e com aspecto metálico na região desgastada, enquanto fora dela predomina uma camada de óxidos. A Figura 4.14b, obtida por MEV, detalha os mecanismos de desgaste na região com aspecto metálico.

Figura 4.13 – Detalhes da superfície de desgaste observados em MEV na região da trilha de desgaste do HF-NS utilizado em campo.

Na Figura 4.15 é possível observar maiores ampliações da superfície indicada na Figura 4.13. Apesar de serem observados alguns pequenos riscos, o principal mecanismo de desgaste é a delaminação, resultante fadiga superficial (CHEN et al., 2018). A combinação entre alta pressão de contato e deslizamento cíclico das superfícies metálicas provocou deformações plásticas, favorecendo a nucleação de trincas superficiais e subsuperficiais. Por fim, essas trincas se propagam destacando posteriormente grandes fragmentos de material (ZUM GAHR, 1987).

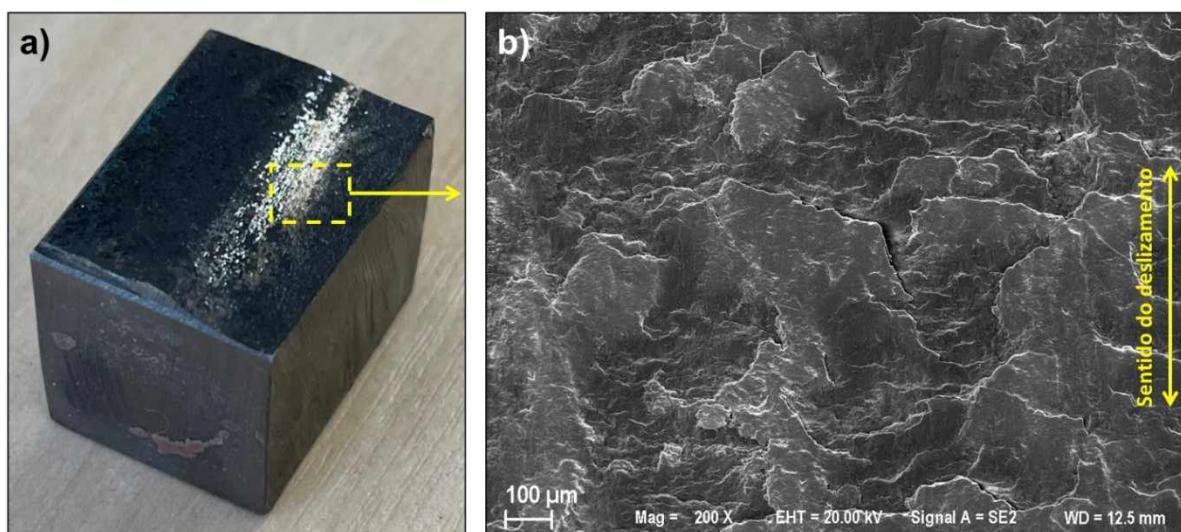
Figura 4.14 – Borda da superfície de desgaste da chapa *post mortem* de HF-NS. A) foto da região e b) aspecto da trilha de desgaste via MEV.

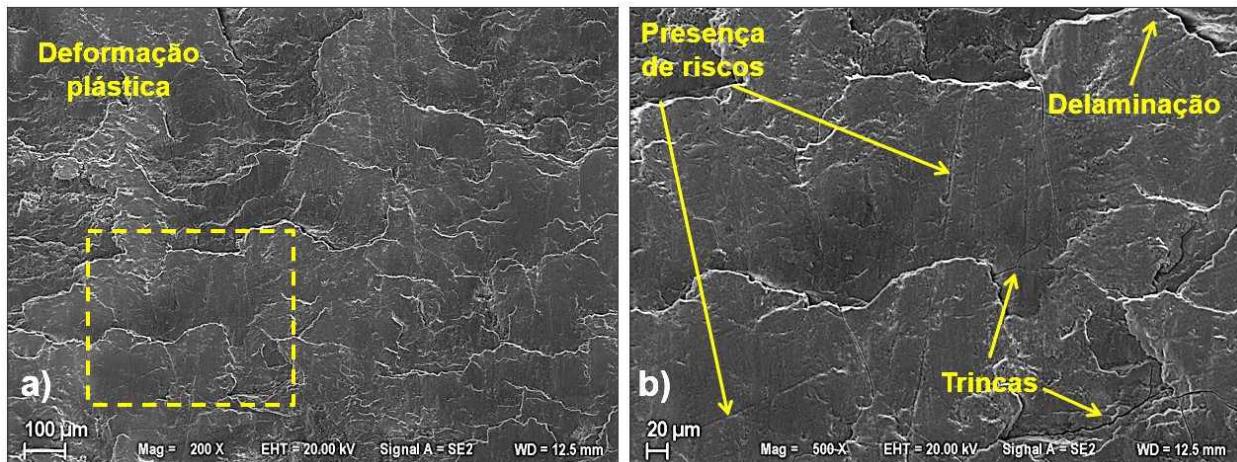
Figura 4.15 - Detalhes da superfície de desgaste observadas por MEV.

Além disso, é visível a presença de riscos, indicados por setas azuis. Eles podem ter sido formados pela condução dos *debris* ou até mesmo pelas deformações microgeométricas da superfície do contracorpo geradas pelo processo de torneamento. Esses riscos indicam que houve abrasão no contato entre os pares tribológicos, o que também foi visto na amostra *post mortem* do par tribológico 1 (Figura 4.15).

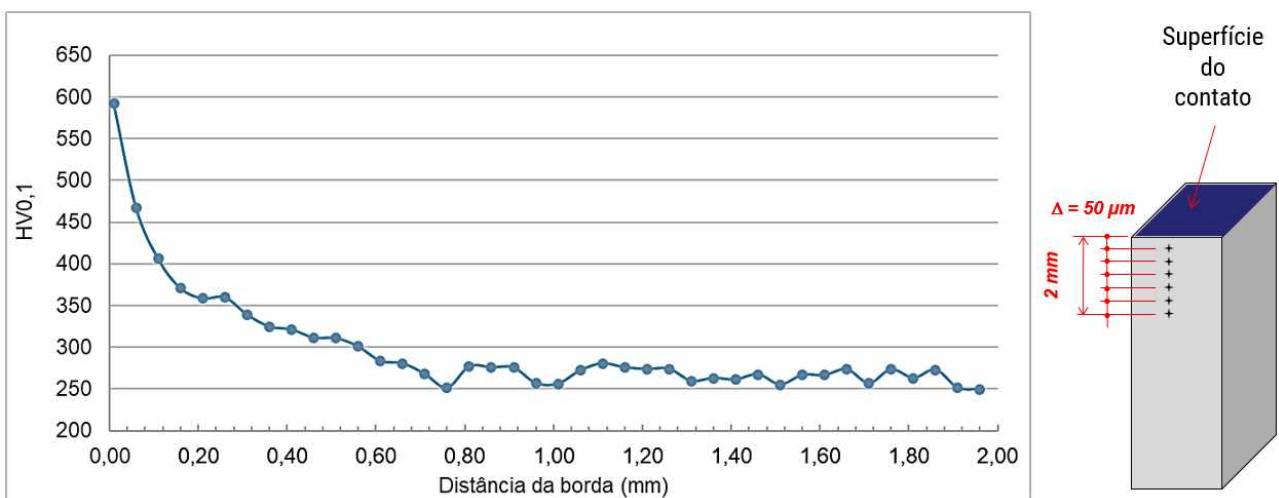
O valor de dureza medido na seção transversal à marca de desgaste, no interior da chapa, foi de 225 ± 9 HV5. Foi extraído um perfil de microdurezas mais próximo da borda, com carga de 0,10 kgf, conforme apresentado na Figura 4.16. Devido ao menor tamanho da impressão, o perfil com força de 0,10 kgf possibilitou obter informações de dureza mais próximos à superfície de contato, indicando possíveis endurecimentos devido ao encruamento e/ou transformações microestruturais. De acordo com a figura, foram observadas alterações nos valores de dureza até aproximadamente 0,5 mm de profundidade, obtendo um acréscimo de 323 HV0,1 mais próximo à borda quando comparado aos valores medidos no interior do material.

Figura 4.16 - Perfil de microdureza HV0,1, ao longo da espessura do material desgastado, com profundidade de 2 mm a partir da superfície de contato para o aço HF-IMP após uso em campo.

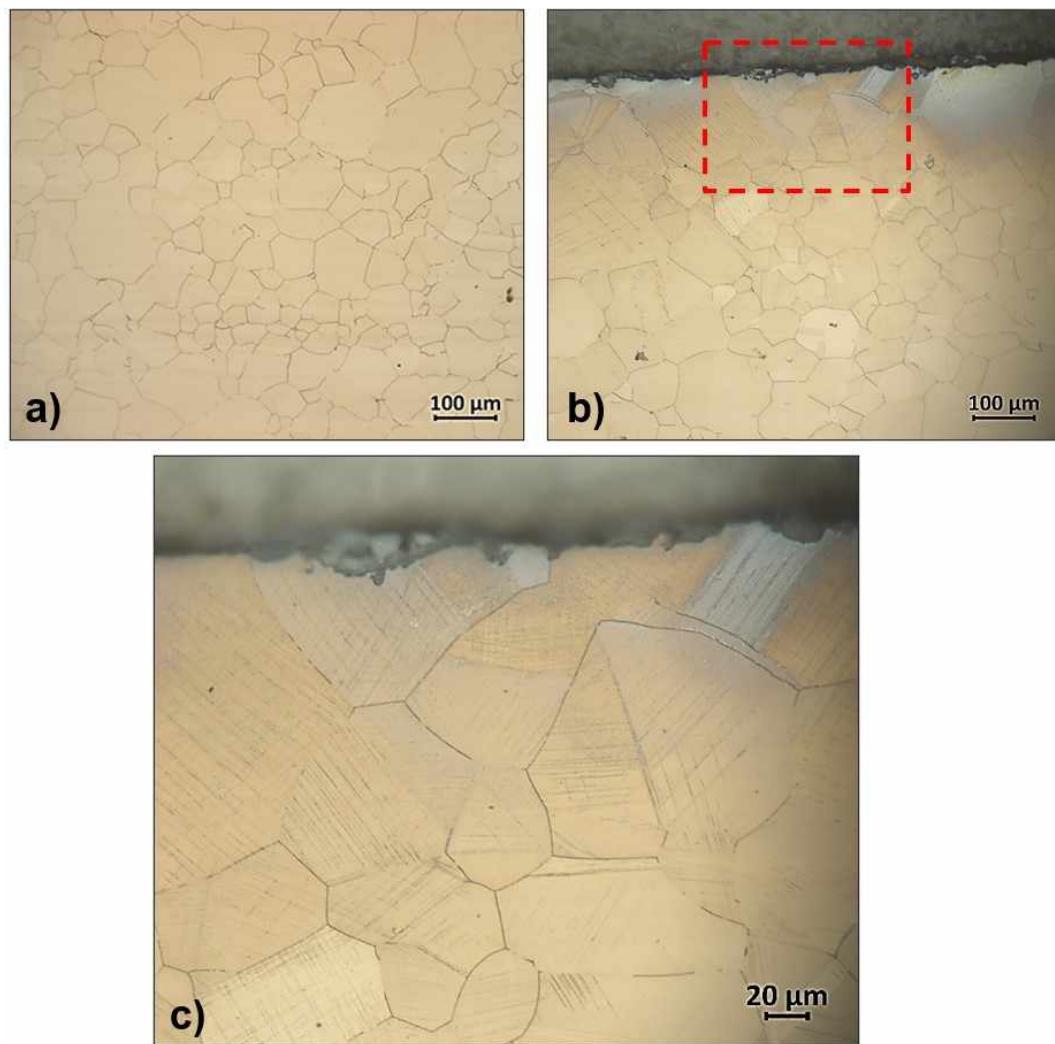
A microestrutura do material analisado pode ser observada na Figura 4.17. Trata-se de um aço Hadfield solubilizado, sendo a sua estrutura básica constituída por grãos austeníticos, sem precipitados grosseiros nos contornos. A Figura 4.17b e Figura 4.17c mostram também a região próxima à superfície de desgaste, onde existe o contato entre corpo e contracorpo. Nota-se que existe alguma deformação nos grãos dessa região, indicando que o aumento de dureza nas bordas foi realmente provocado pelo contato e encruamento do material.

Figura 4.17 - Microestrutura da seção transversal do HF-IMP desgastado por uso em campo. a) centro da chapa, b) próximo à superfície de contato e c) ampliação de b).

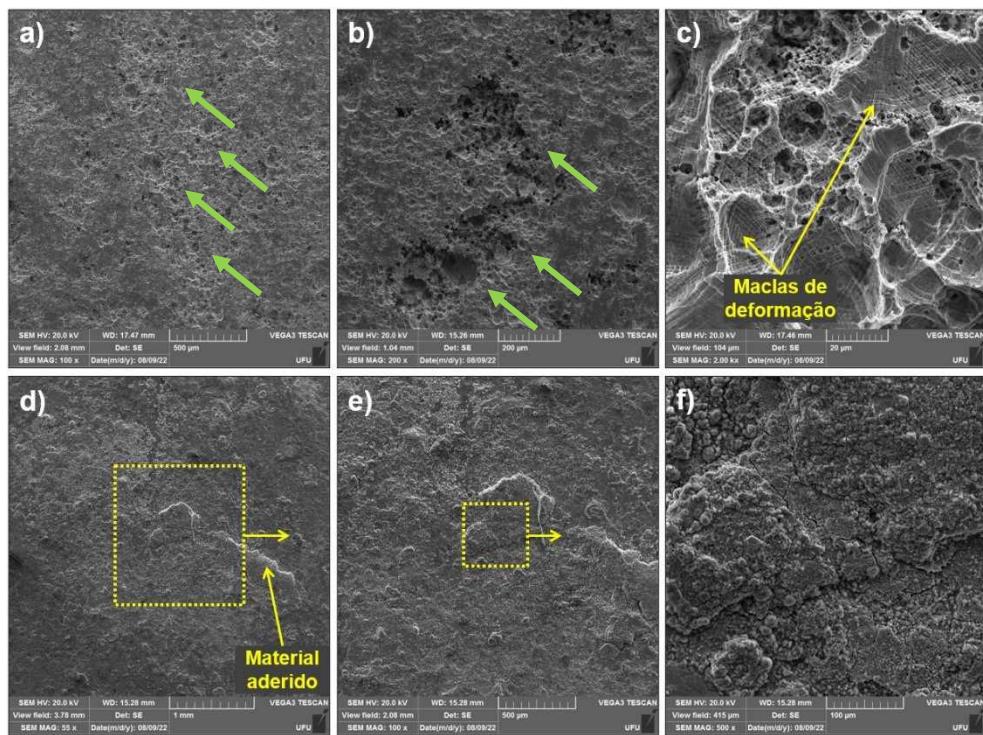
Foi ainda realizada uma inspeção da superfície via MEV, onde se observam muitas regiões indicando corrosão devido à exposição às intempéries (Figura 4.18), o que pode esconder os eventos mecânicos de remoção de material. Nas imagens é possível ver pites profundos de corrosão (indicados por setas verdes na Figura 4.18a e na Figura 4.18b). Inclusive, para maiores aumentos, notam-se claramente as macelas de deformação expostas pela corrosão seletiva dos contornos, Figura 4.18c.

Também é possível notar regiões que, mesmo com a formação do produto de corrosão, o relevo foi preservado (Figura 4.18d, Figura 4.18e e Figura 4.18f). Nessa região aparece uma deformação semelhante às de situações com material aderido, como se alguma partícula de desgaste arrancada fosse deformada sobre a superfície.

Figura 4.18 - Imagem de MEV de uma região com corrosão do material solubilizado desgastado. a) vista geral, b) e c) detalhes de regiões com formação de crateras de corrosão, indicadas pelas setas verdes. Em d), e) e f): detalhe de uma região com relevo semelhante ao de uma partícula de material deformado aderida.

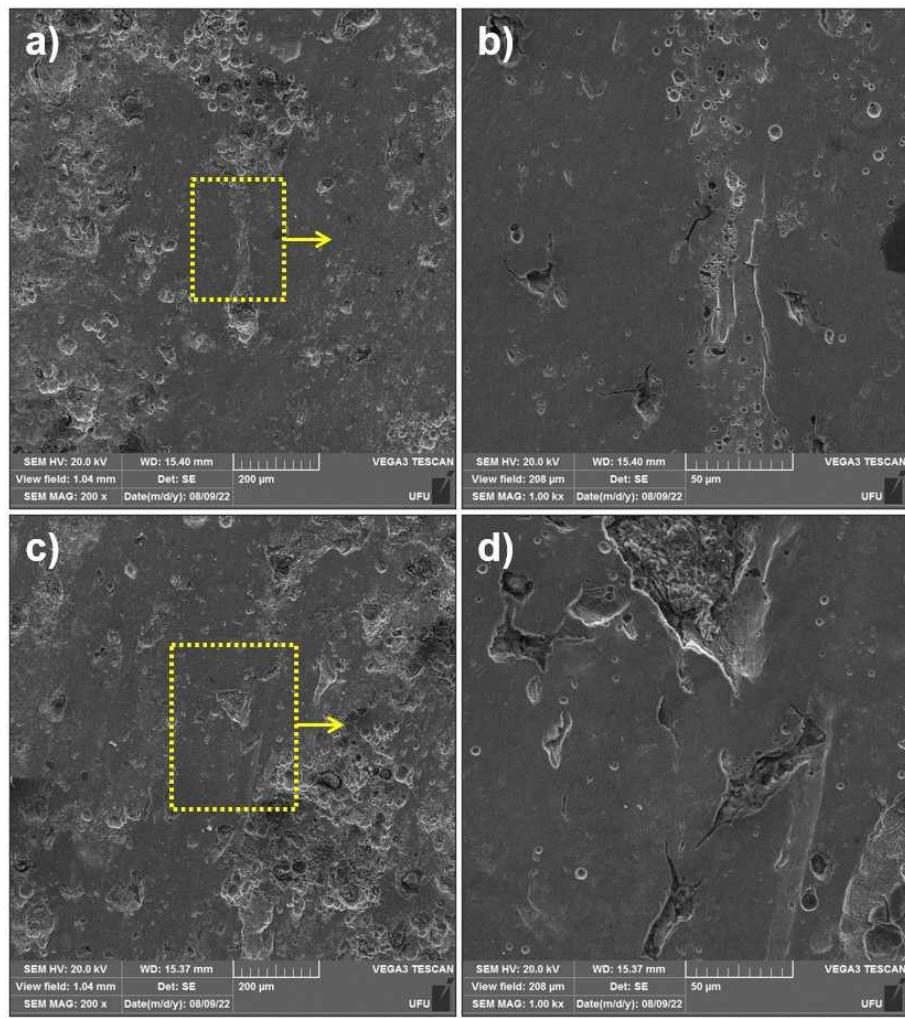
Inspecionando regiões onde não há predomínio da corrosão, a visualização da superfície desgastada indica predominância de deformação plástica, como mostrado na Figura 4.19. Esse aspecto é característico de contatos metálicos, onde as pressões de contato são suficientes para gerar grandes deformações. Os mecanismos que estão associados a esse contexto podem ser fadiga superficial e delaminação.

Figura 4.19 - Imagem de MEV de duas regiões sem corrosão do HF-IMP testado em campo. a) e c) vista geral das regiões e b) e d) detalhes em ampliação respectivamente, mostrando a superfície deformada plasticamente.

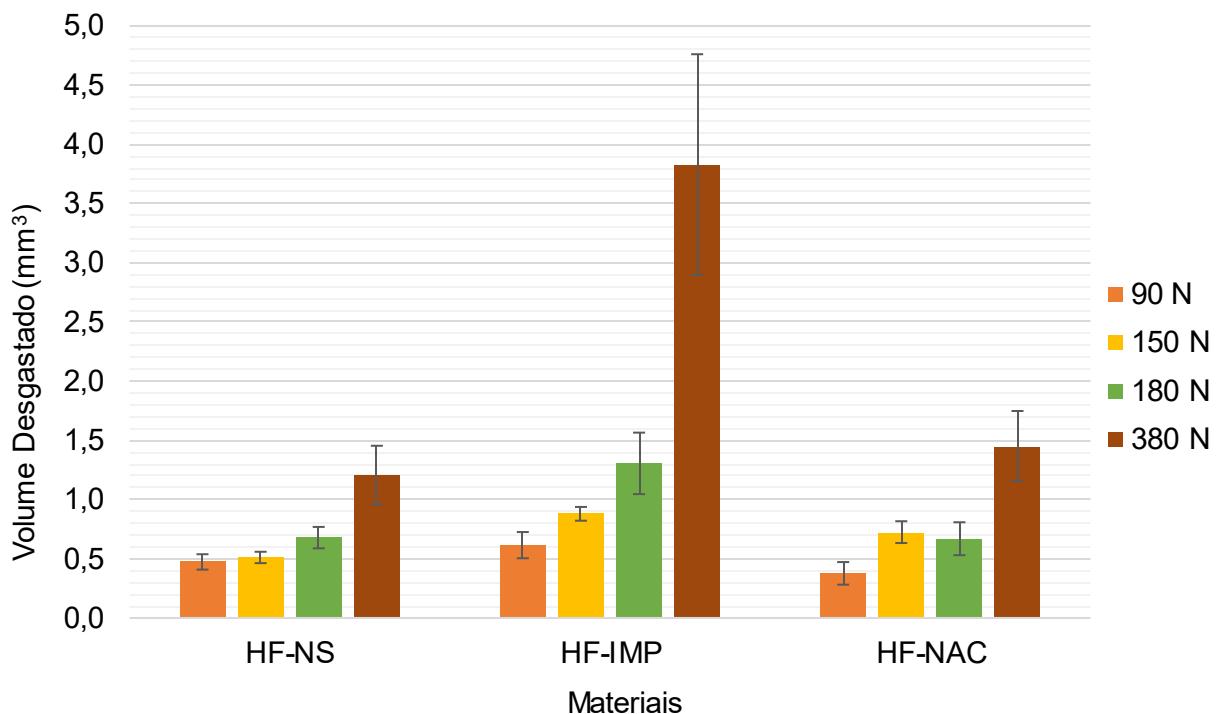
Os resultados da perda de volume em milímetros cúbicos para os aços ensaiados estão sintetizados na Figura 4.20.

Figura 4.20 - Volume desgastado medido após os ensaios de desgaste dos aços HF-NS, HF-IMP e HF-NAC.

É observado que, de acordo com a Figura 4.20, o material HF-IMP teve a menor resistência ao desgaste para todas as condições testadas. É comprovado por meio de estudos que grãos maiores têm efeito prejudicial no desempenho em ensaios de desgaste por deslizamento (FENG et al., 2013; LIN et al., 2024; PANAGOPOULOS; GEORGARAKIS; ANAGNOSTOPOULOU, 2006; WASEKAR et al., 2012; YANG; SENDA; OHMORI, 2003). No entanto, ao comparar os resultados do HF-NAC e HF-IMP, que são materiais de durezas próximas, é observado que o material de menor tamanho de grão apresentou o pior comportamento para todas as forças normais aplicadas. Esse fato será melhor abordado mais adiante no texto.

Ao analisar o resultado da perda de volume pelo material HF-NAC nas condições de 150 N e 180 N (Figura 4.20), é notada uma certa descontinuidade na tendência crescente do volume desgastado com o aumento da força normal aplicada. Devido a esse comportamento, foi realizada uma Análise de Variância (ANOVA) e a conclusão obtida foi que, com 95 % de confiança, o aumento da força normal aplicada de 150 N para 180 N não provocou efeitos estatisticamente significativos nos valores de volume desgastado ($p\text{-value} = 0,909856$).

Também, foi realizada uma ANOVA para avaliação do valor médio do volume desgastado das condições de 90 N para 150 N do HF-NS, visto que as barras de erro se sobrepõem. Como o $p\text{-value}$ nesse caso foi de 0,328246, é possível afirmar que esses dados são estatisticamente iguais. Logo, a força normal também não teve efeito no volume desgastado nos ensaios realizados nessas condições.

Ao observar o que foi apresentado na Figura 4.20 com o ajuste de dados presente na Figura 4.21, é possível afirmar que o volume desgastado é diretamente proporcional à força normal aplicada para as condições estudadas, não havendo nenhuma queda no seu valor com o aumento da pressão nominal de contato.

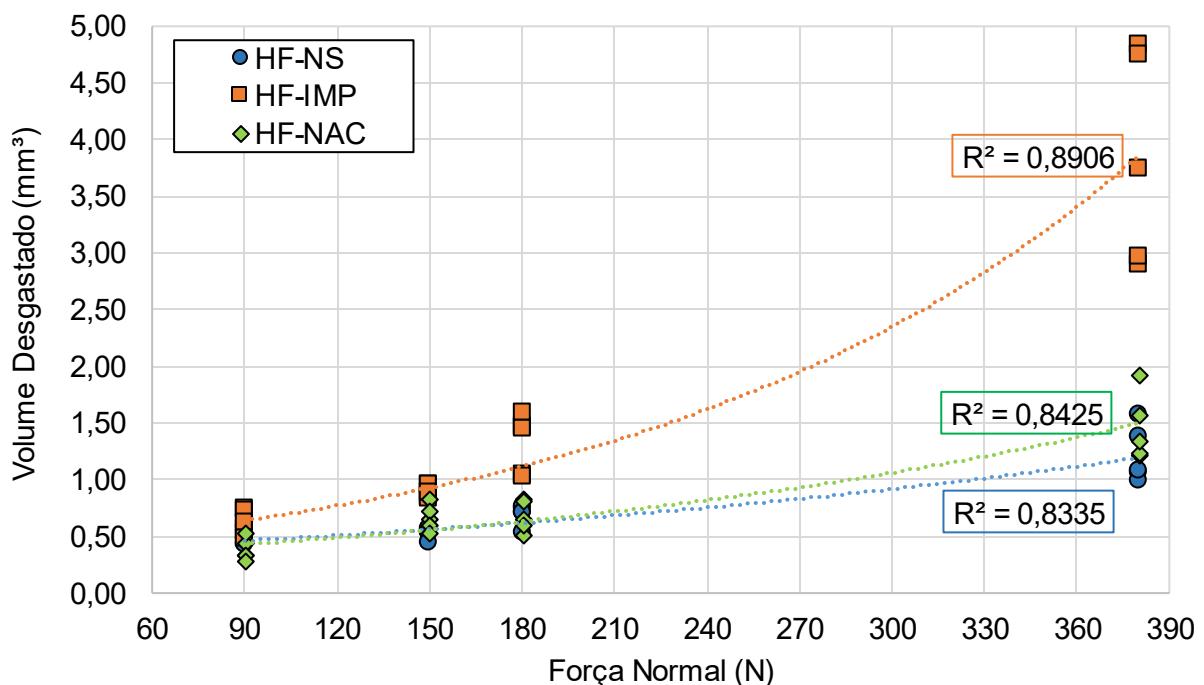
Na Figura 4.21 são apresentados, para todos os materiais testados, os valores de volume desgastado em função da força normal aplicada. Para uma melhor interpretação dos dados, os pontos foram ajustados pelo método dos mínimos quadrados para uma equação exponencial (JUSTO et al., 2020) e os valores de R-quadrado são apresentados no gráfico.

Figura 4.21 - Volume desgastado em função da força normal aplicada.

Além disso, a equação de ajuste obtida para o HF-NS apresentou um coeficiente menor para a variável independente, resultando em uma curva mais suave e menos sensível à variação da força normal. Esse resultado indica que o HF-NS teve o melhor desempenho entre os materiais testados, demonstrando maior resistência ao desgaste.

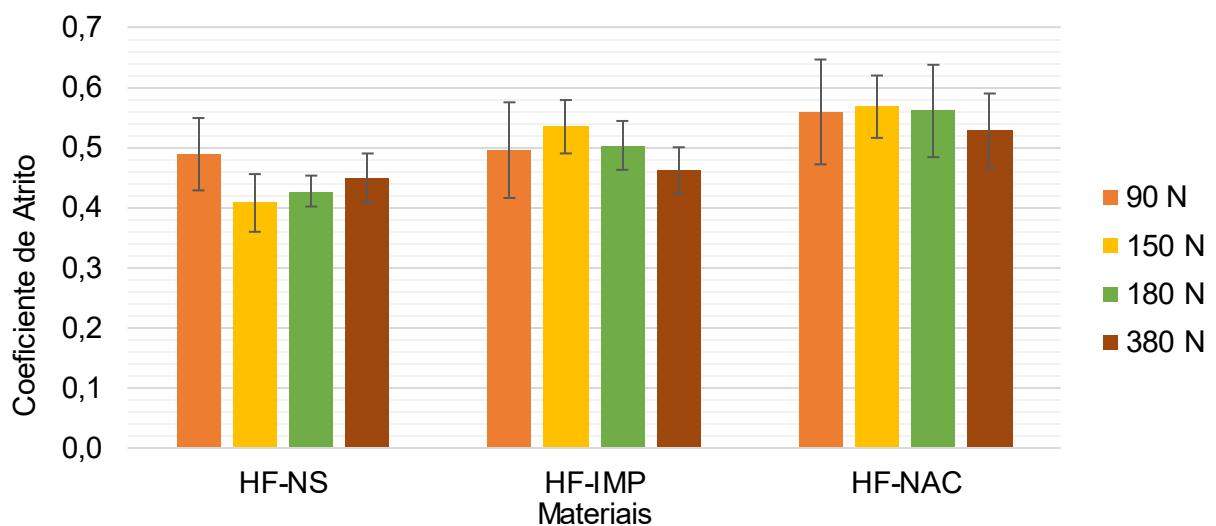
A Figura 4.22 apresenta os resultados dos valores de coeficiente de atrito (COF) obtidos nos ensaios. É notado que não houve grandes variações no seu valor de acordo com o aumento da pressão nominal de contato.

Figura 4.22 - Valores do coeficiente de atrito obtido nos ensaios de desgaste tipo pino sobre plano com movimento alternado.

Conforme ilustrado na Figura 4.22, o HF-NAC apresentou os maiores valores de COF para todas as forças normais aplicadas, sem que a força normal exercesse um efeito estatisticamente significativo sobre o coeficiente ($p\text{-value} = 0,781167$), resultando em um valor médio de $0,554 \pm 0,063$. Panagopoulos, Georgarakis e Anagnostopoulou (2006) também observaram um aumento no COF com o crescimento do tamanho médio dos grãos, atribuindo

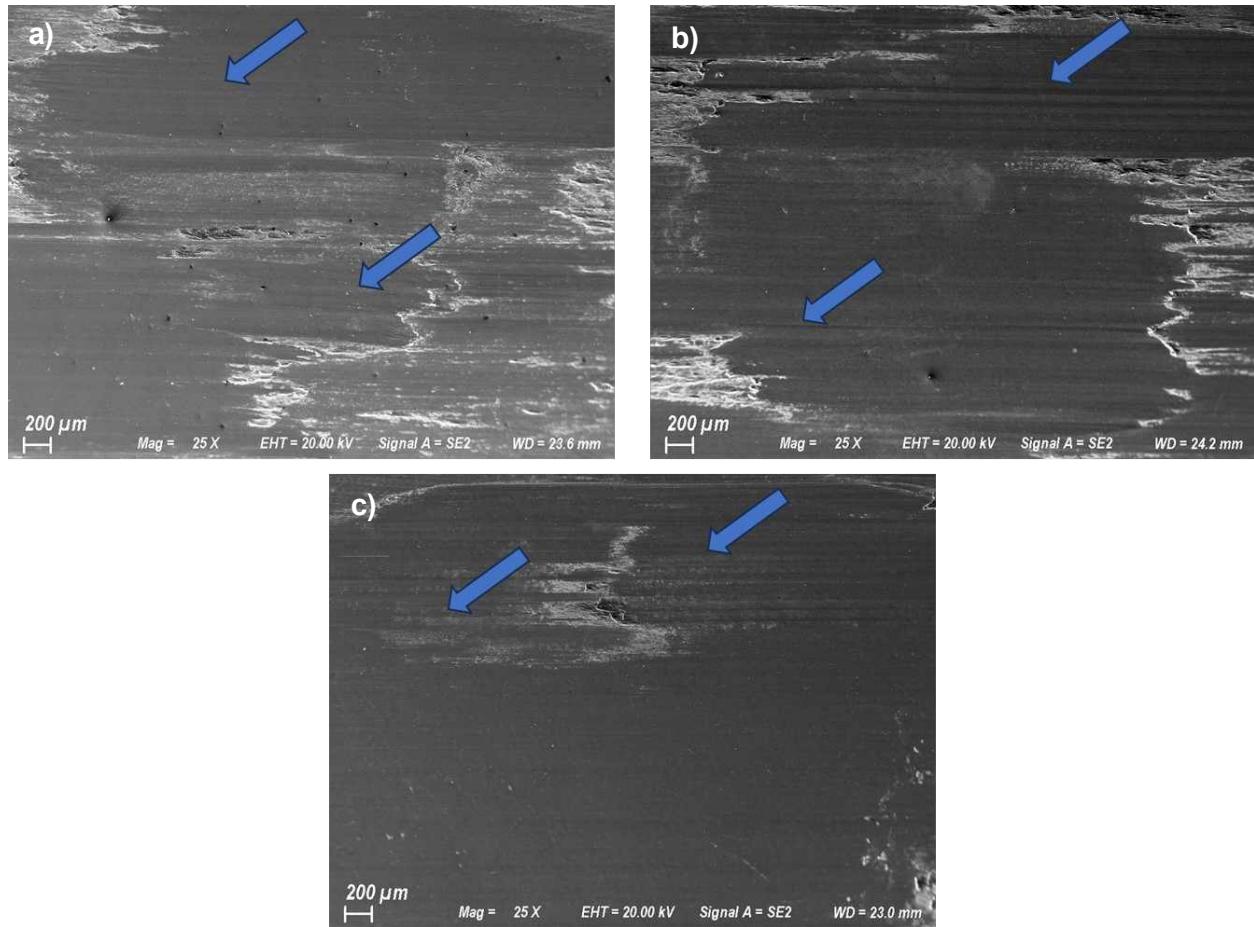
O material HF-NS teve os mecanismos de desgaste caracterizados, os quais são vistos por meio de análise de MEV (Figura 4.23). São apresentadas as condições extremas de ensaio e, como condição intermediária, o ensaio com força normal de 180 N. As imagens foram realizadas na região central da marca de desgaste.

Na Figura 4.23 é possível ver a presença de riscos (indicados pelas setas azuis), os quais são gerados pela condução dos *debris* devido ao movimento do contracorpo. Além disso, são

vistas regiões com presença de deformação plástica (em cores mais claras) nas laterais da Figura 4.23a e b e na parte superior da Figura 4.23c.

Figura 4.23 - Avaliação via MEV da região central das marcas de desgaste geradas no ensaio do material HF-NS com uso de força normal de: a) 90 N, b) 180 N e c) 380 N.

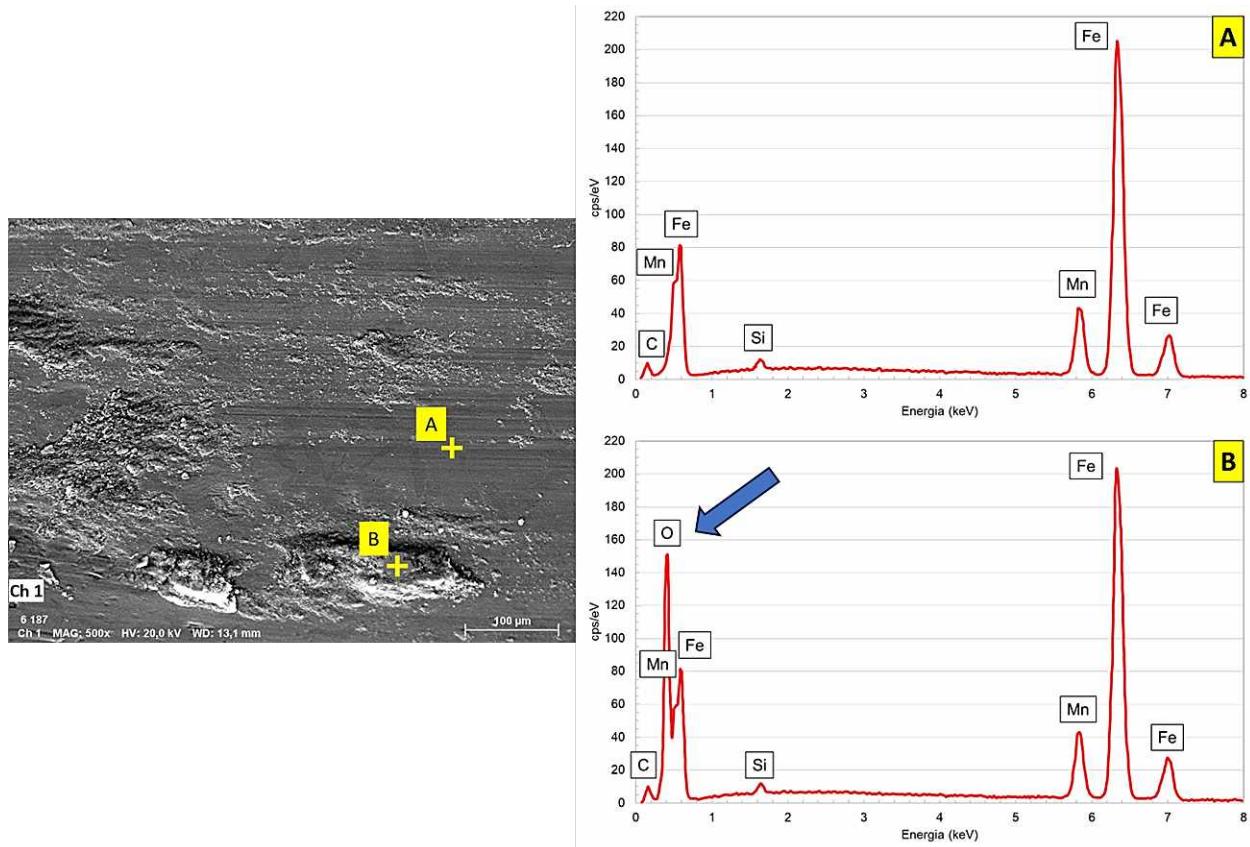
Devido à presença das regiões mais deformadas, foram feitas análises por EDS com maior ampliação de uma parcela dessa região na amostra experimentada com 90 N (Figura 4.24). Pode-se perceber que existe um pico mais proeminente de oxigênio no ponto B, localizado em uma dessas regiões mais deformadas, o qual não aparece no ponto A, localizado na região mais lisa. Devido a isso, foram feitos mapas de alguns elementos químicos de interesse, os quais são apresentados na Figura 4.25. Nela é possível identificar, nessas regiões com maiores deformações (baixo relevo), uma maior concentração de oxigênio.

Figura 4.24 - Análise de EDS da amostra de HF-NS experimentada a 90 N. Em detalhe são apresentados os espectros de raios-X de uma região mais lisa (A) e outra mais deformada (B) da superfície desgastada.

A presença do oxigênio pode ser justificada pelo aquecimento gerado devido ao movimento relativo entre as superfícies do par tribológico. Esse aquecimento gerou algumas lâminas de óxido que foram conduzidas pelo contracorpo devido ao próprio movimento relativo, sendo acumuladas nas regiões de baixo relevo, geradas pela fadiga de superfície. Ou seja, um tribofilme foi gerado e os mecanismos de fadiga superficial e delaminação atuaram para que ele fosse desgastado. Essas estruturas são semelhantes ao que foi visto na amostra *post mortem* do par tribológico 1.

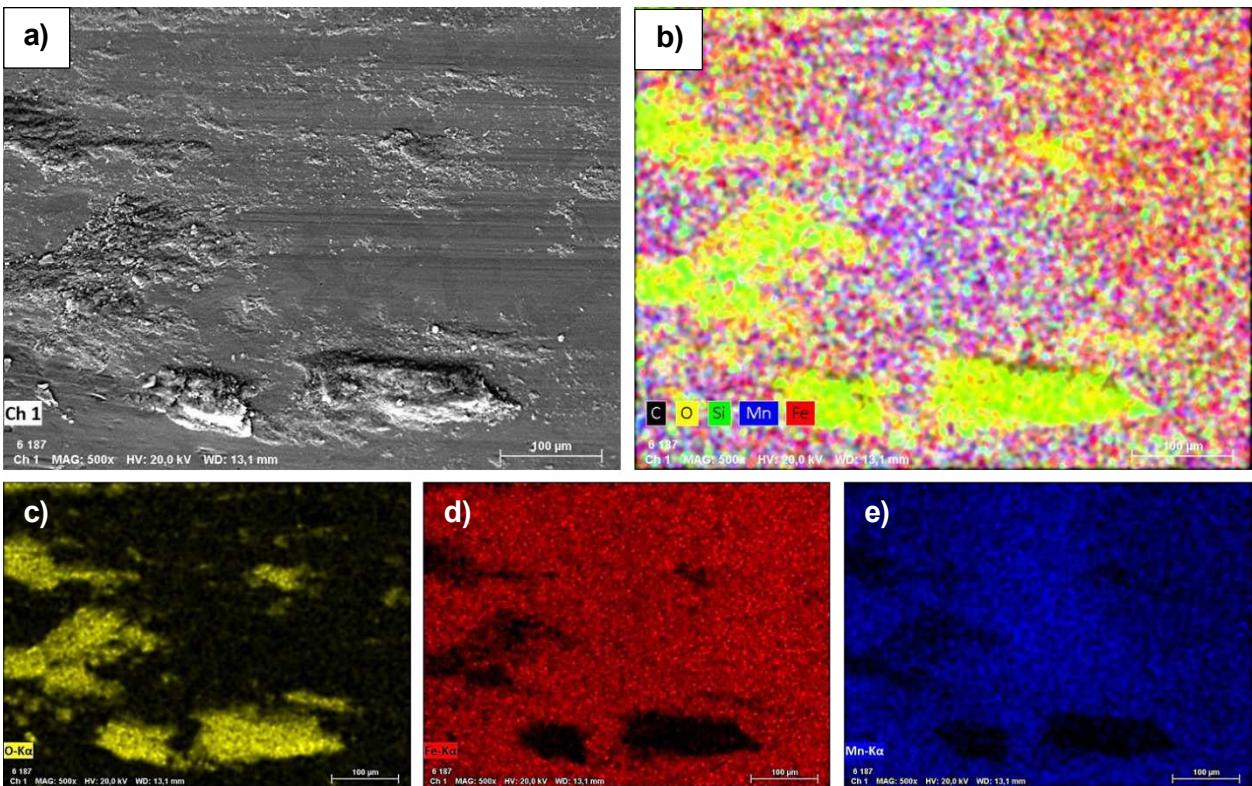
Figura 4.25 – Região de transição entre mecanismos de desgaste na amostra de HF-NS experimentada a 90 N. a) imagem obtida via MEV; b) mapa de composição química e os principais elementos em destaque: c) oxigênio; d) ferro e e) manganês.

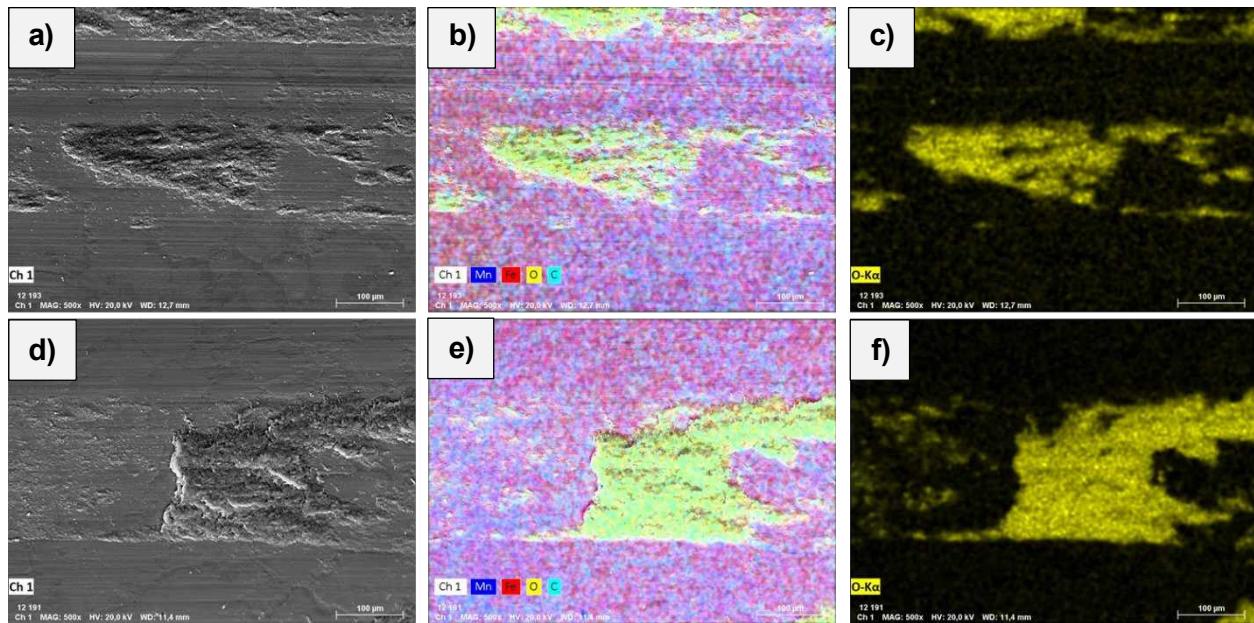
Mapas de composição química também foram feitos para as amostras experimentadas com as forças normais de 180 e 380 N e são apresentadas na Figura 4.26. Da mesma forma, nas estruturas mais deformadas existe a presença de óxidos, de maneira semelhante ao visto na amostra experimentada com força normal de 90 N.

Figura 4.26 - Presença de óxido em regiões de delaminação do aço HF-NS. Condição sob força normal de 180 N: a) imagem MEV, b) mapa de elementos via EDS e c) mapa de oxigênio. Condição sob força normal de 380 N: d) imagem MEV, e) mapa de elementos via EDS e f) mapa de oxigênio.
