**EFEITO DA MICROESTRUTURA DO AÇO-
MANGANÊS AUSTENÍTICO NO DESEMPENHO
TRIBOLÓGICO EM DESGASTE POR
DESLIZAMENTO**

Dissertação apresentada ao Programa de Pós-graduação em Engenharia Mecânica da Universidade Federal de Uberlândia, como parte dos requisitos para a obtenção do título de **MESTRE EM ENGENHARIA MECÂNICA**.

Área de Concentração: Materiais e Processos de Fabricação

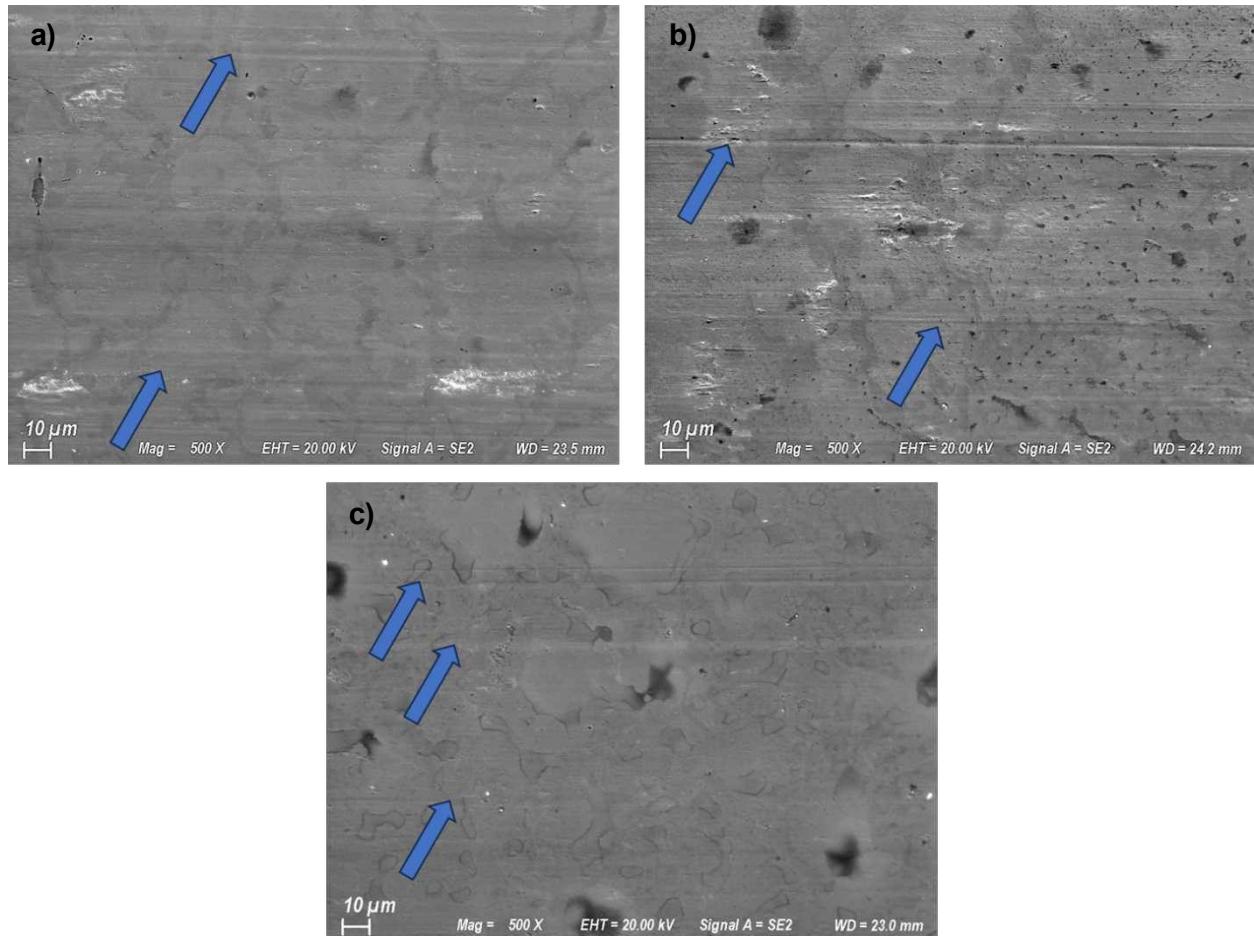
Foi também avaliada com maior ampliação a região central do desgaste (Figura 4.27) para as condições previamente apresentadas, no objetivo de caracterizar as partes fora da região mais deformada. É possível ver a presença dos carbonetos nos contornos de grão, característicos desse material. É típico do desgaste por deslizamento oxidativo identificar a microestrutura do material em regiões mais lisas (MILAN, 2004).

Além disso, é visível a presença de riscos, indicados por setas azuis. Eles podem ter sido formados pela condução dos *debris* ou até mesmo pelas deformações microgeométricas da superfície do contracorpo geradas pelo processo de torneamento. Esses riscos indicam que houve abrasão no contato entre os pares tribológicos, o que também foi visto na amostra *post mortem* do par tribológico 1 (Figura 4.15).

Figura 4.27 - Região central da marca de desgaste dos aços HF-NS nos ensaios conduzidos com força normal de: a) 90 N, b) 180 N e c) 380 N.

Portanto, ao avaliar as superfícies desgastadas das amostras de HF-NS, é possível perceber a presença de dois principais mecanismos de desgaste: delaminação e riscamento, sendo o desgaste predominantemente oxidativo.

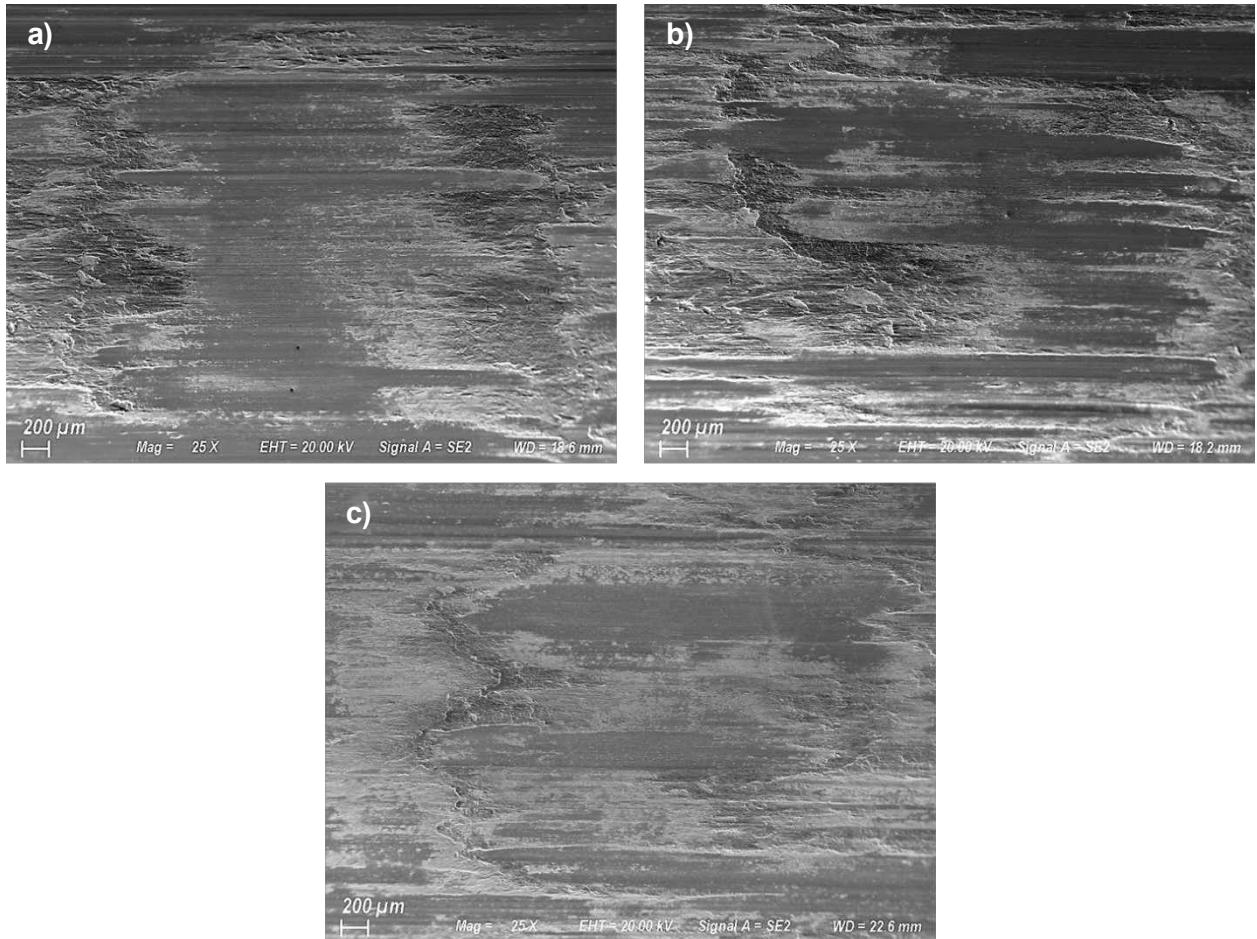
Os mecanismos de desgaste presente nas amostras de HF-IMP também foram avaliados via MEV. As imagens da região central das marcas de desgaste são mostradas na Figura 4.28.

Figura 4.28 - Avaliação via MEV da região central das marcas de desgaste geradas no ensaio do material HF-IMP com uso de força normal de: a) 90 N, b) 180 N e c) 380 N.

É possível observar uma maior concentração de regiões deformadas quando comparado com as superfícies desgastadas das amostras de HF-NS. Também pode-se perceber que as áreas contendo superfícies mais lisas foram reduzidas com o aumento da força normal. Para uma melhor investigação, as regiões mais deformadas foram avaliadas com maior ampliação incluindo a análise de composição química via EDS. Essas análises são apresentadas na Figura 4.29.

Conforme visualizado na Figura 4.28, existem regiões mais lisas na região central. Foram feitas capturas de imagem com maior ampliação nessas regiões para caracterização dos mecanismos de desgaste, apresentadas na Figura 4.30. Nela é indicada, com setas azuis, a presença de riscos (originados pela condução de *debris* devido ao movimento do contracorpo) e, em vermelho, pequenas crateras geradas por fadiga superficial.

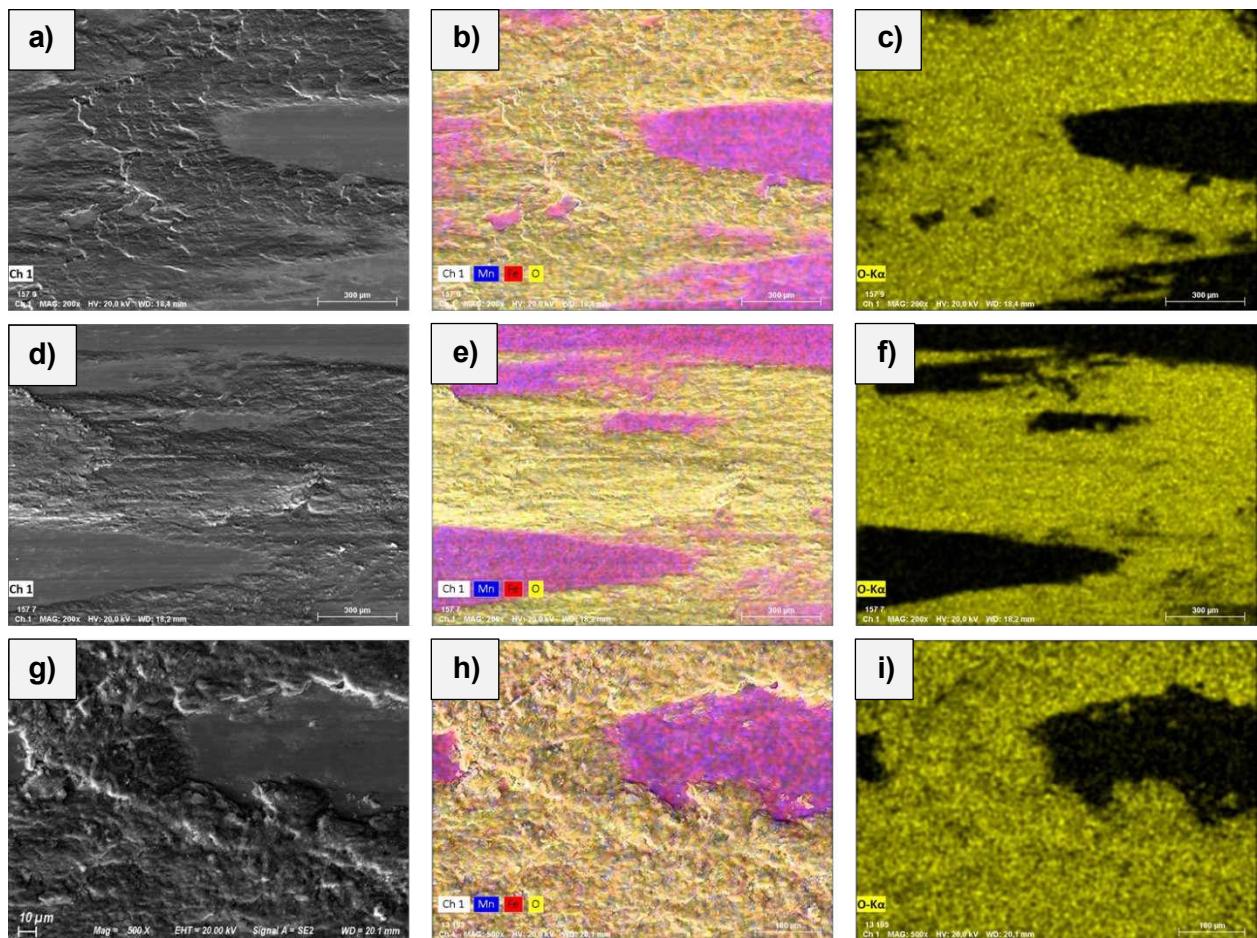
Figura 4.29 - Presença de óxido em regiões de delaminação do aço HF-IMP. Condição sob força normal de 90 N: a) imagem MEV, b) mapa de elementos via EDS e c) mapa de oxigênio. Condição sob força normal de 180 N: d) imagem MEV, e) mapa de elementos via EDS e f) mapa de oxigênio. Condição sob força normal de 380 N: g) imagem MEV, h) mapa de elementos via EDS e i) mapa de oxigênio.

Conforme visto nas análises de HF-NS, aqui também é perceptível a presença do oxigênio nas maiores deformações. Esse fato corrobora para que esse evento seja caracterizado como uma delaminação do tribofilme.

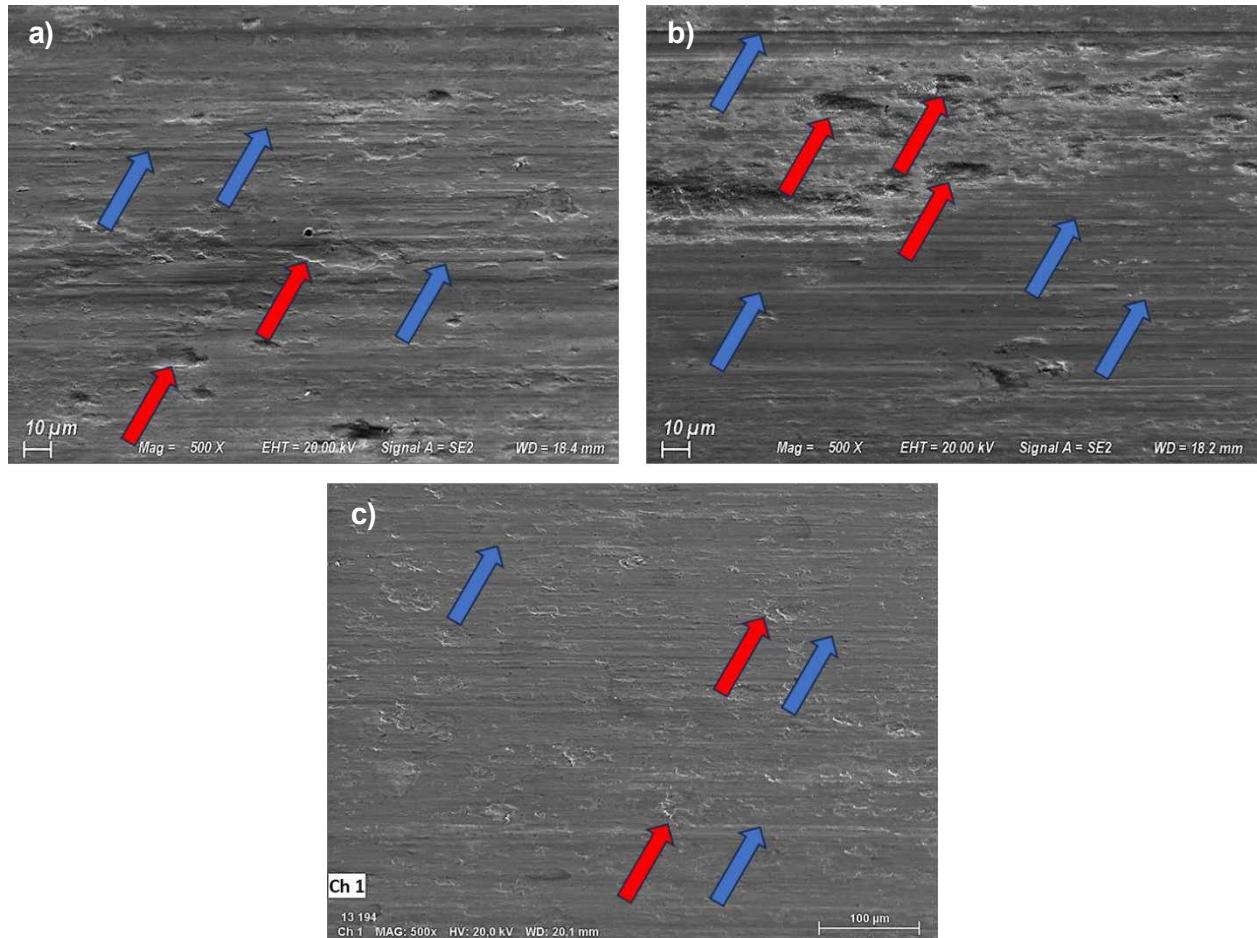
Figura 4.30 - Regiões lisas localizadas ao centro das marcas de desgaste dos aços HF-IMP geradas nos ensaios conduzidos com força normal de: a) 90 N, b) 180 N e c) 380 N.

Neste caso, é possível perceber que não houve apenas a presença dos riscos, mas também de fadiga superficial na região central, evidenciada pelas crateras formadas. Isso pode justificar o fato desse material ter experimentado as maiores taxas de desgaste entre os avaliados neste trabalho. Devido ao fato dele ter sido o que apresentou o pior comportamento em volume desgastado, também foram feitas imagens por MEV nas bordas da superfície desgastada, as quais são apresentadas na Figura 4.31.

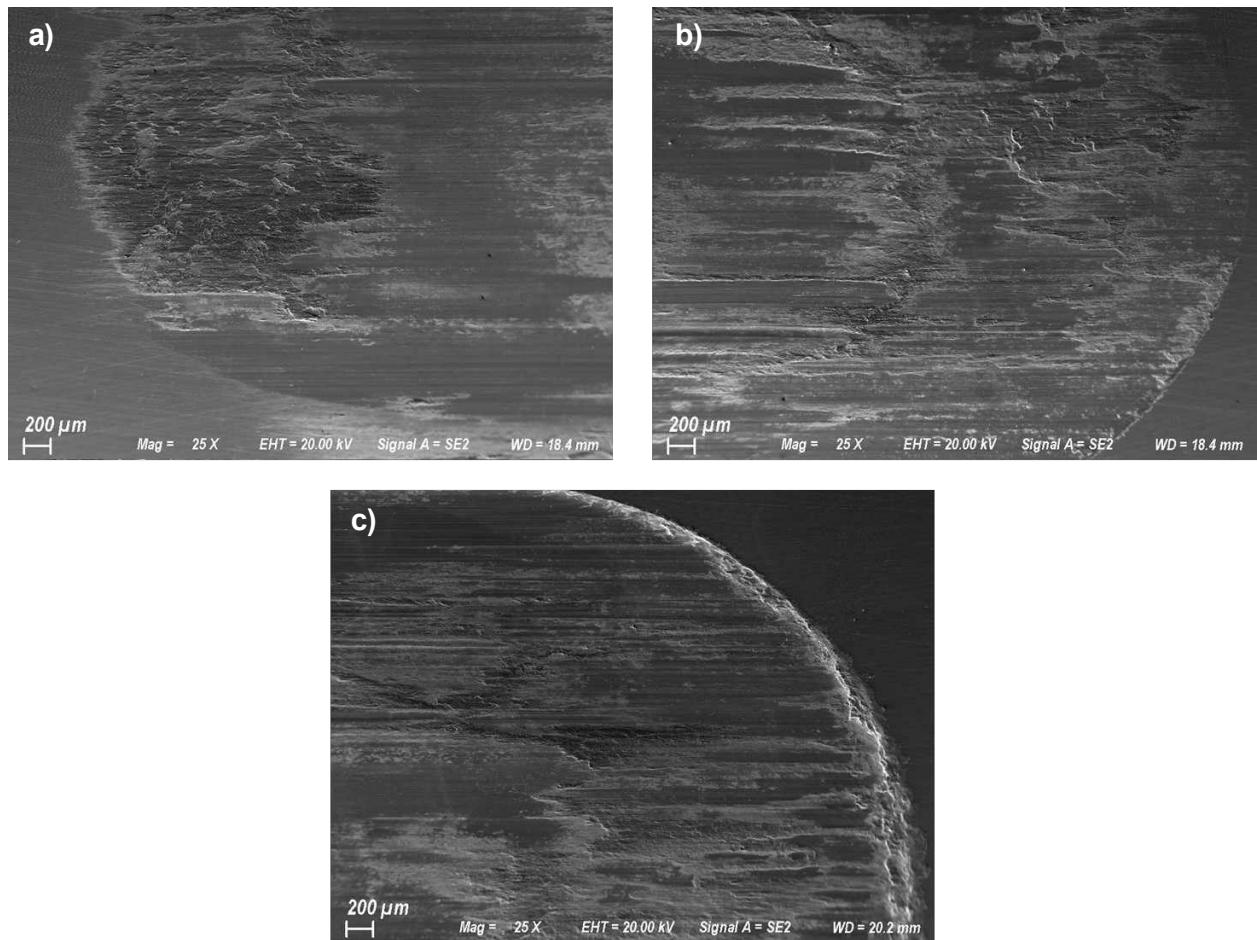
Figura 4.31 - Bordas das marcas de desgaste geradas nos ensaios com os aços HF-IMP conduzidos com força normal de: a) 90 N, b) 180 N e c) 380 N.

Pela Figura 4.31 é possível perceber que a borda da superfície de desgaste teve seu formato mais bem definido com o aumento da força normal. Além disso, o aumento na pressão de contato promoveu um aumento na quantidade de superfícies oxidadas, sendo mais acumuladas nas bordas. Aliando o que foi analisado na região central na região de borda, conclui-se que, para esse material, a presença dos riscos é independente da região de análise.

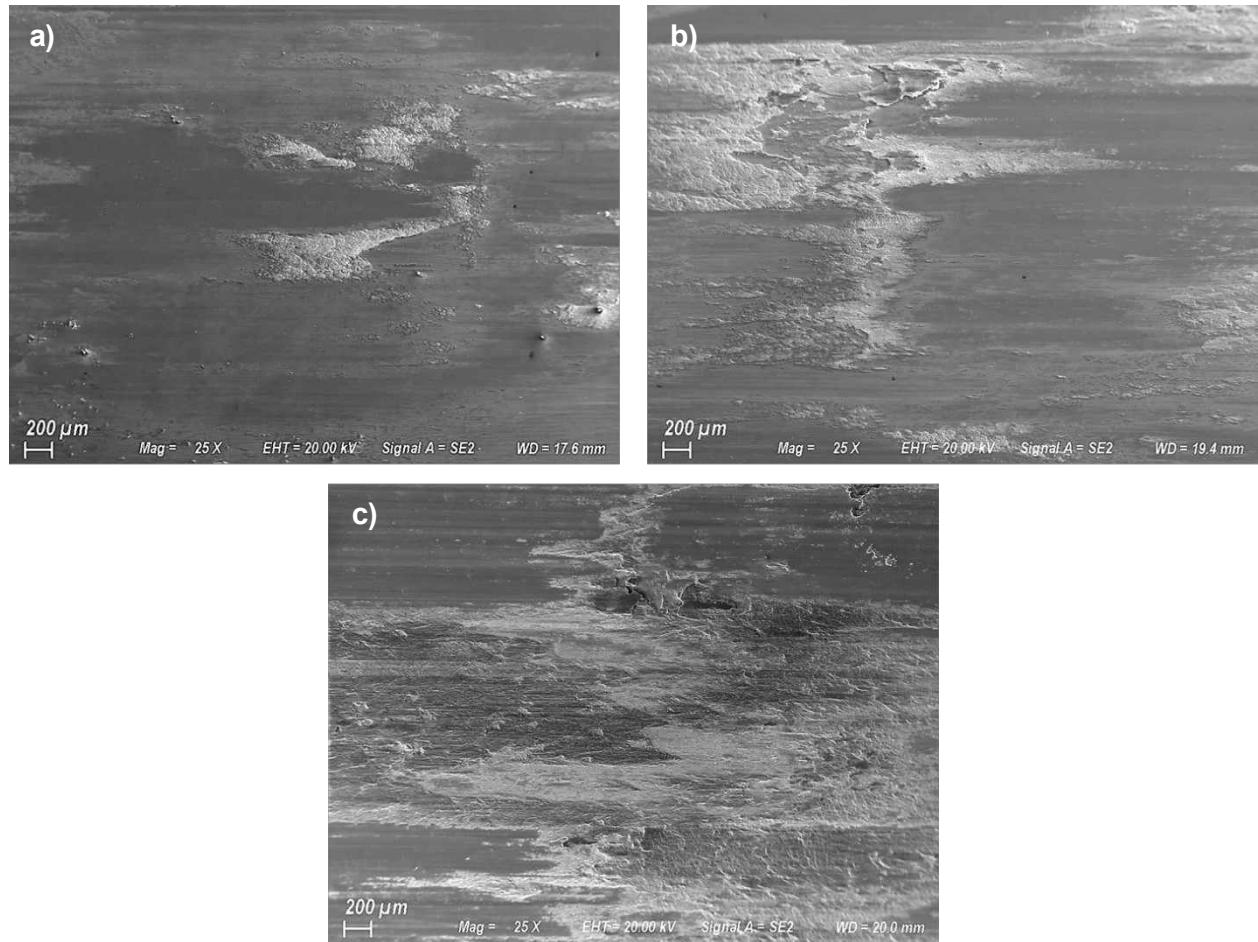
Da mesma forma, como os aços HF-NS e HF-IMP, o HF-NAC também teve sua superfície de desgaste analisada via MEV. A região central é apresentada na Figura 4.32.

Figura 4.32 - Avaliação via MEV da região central das marcas de desgaste geradas no ensaio do material HF-NAC com uso de força normal de: a) 90 N, b) 180 N e c) 380 N.

Assim como aconteceu no HF-IMP, é visto no material HF-NAC um aumento de área de superfícies deformadas com o aumento da força normal experimentada no ensaio. As superfícies mais deformadas foram avaliadas com uma maior ampliação e são apresentadas na Figura 4.33.

Da mesma forma como ocorreu nos outros aços estudados, essas regiões mais deformadas são óxidos gerados pelo processo tribológico. As regiões lisas presentes na Figura 4.32 são apresentadas com maior ampliação na Figura 4.34 para melhor identificação dos mecanismos de desgaste.

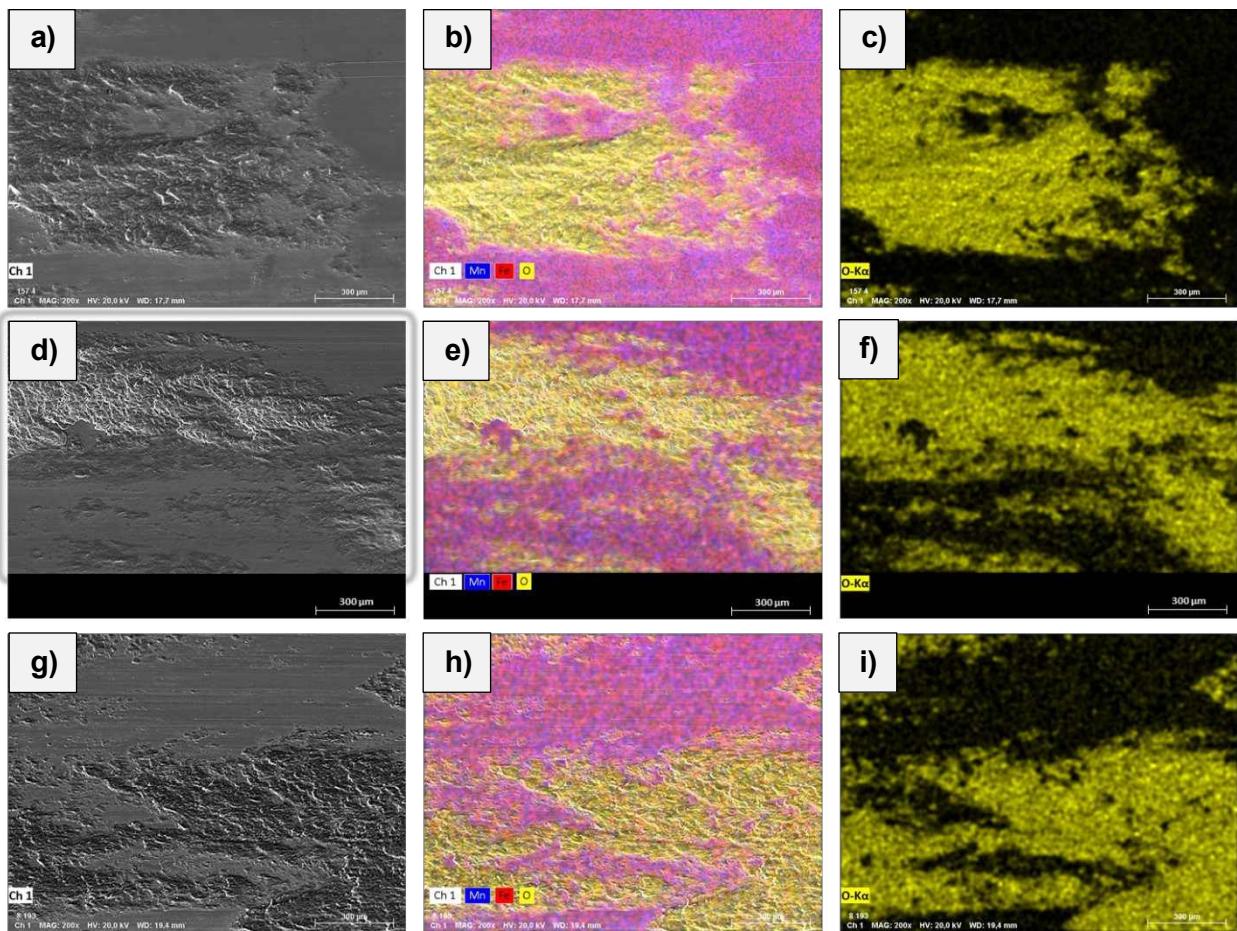
Figura 4.33 - Presença de óxido em regiões de delaminação do aço HF-NAC. Condição sob força normal de 90 N: a) imagem MEV, b) mapa de elementos via EDS e c) mapa de oxigênio. Condição sob força normal de 180 N: d) imagem MEV, e) mapa de elementos via EDS e f) mapa. Condição sob força normal de 380 N: g) imagem MEV, h) mapa de elementos via EDS e i) mapa de oxigênio.

Aqui é vista também a presença de riscos (setas azuis) indicando que os *debris* gerados no processo de desgaste foram arrastados devido ao movimento relativo. Há também a presença de pequenas parcelas de óxidos (regiões mais claras), os quais foram observados na Figura 4.33.

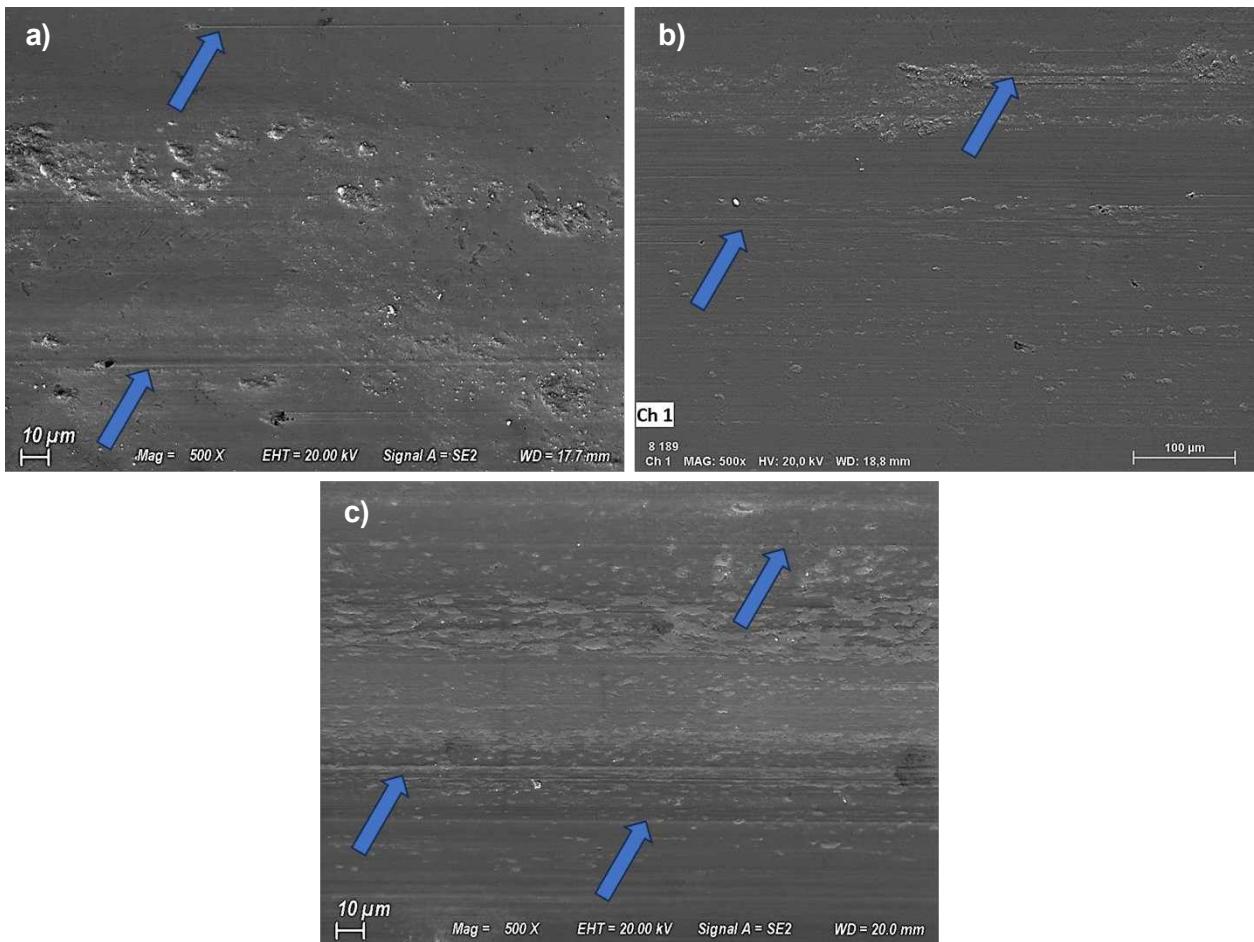
Figura 4.34 - Regiões lisas localizadas ao centro das marcas de desgaste dos aços HF-NAC geradas nos ensaios conduzidos com força normal de: a) 90 N, b) 180 N e c) 380 N.

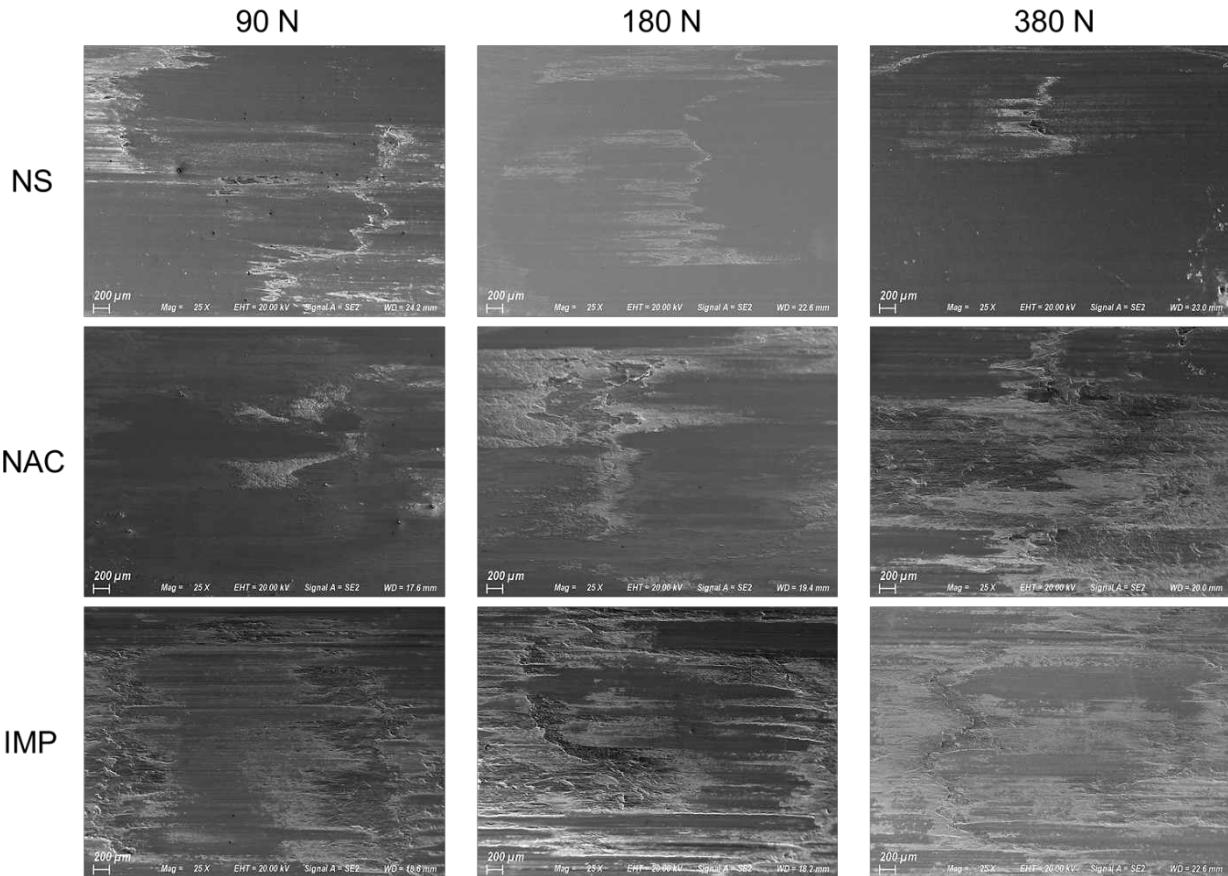
Como forma de sintetizar os resultados de MEV, são apresentadas as imagens das regiões centrais das superfícies de todas as condições avaliadas, apresentadas na Figura 4.35.

Figura 4.35 - Comparação entre as regiões centrais das superfícies desgastadas das amostras dos materiais estudados.

É notável a maior quantidade de superfícies oxidadas nos ensaios realizados com o HF-IMP. Um resultado semelhante foi encontrado por Feng et al. (2013), identificando uma maior formação de óxidos no material com grãos mais reduzidos. De acordo com os autores, durante o processo de desgaste, parte do oxigênio é adsorvida na superfície do material e, devido à disposição desordenada dos átomos em comparação com o interior dos grãos, há um acúmulo de energia e um aumento na concentração de defeitos nos contornos de grão. Como

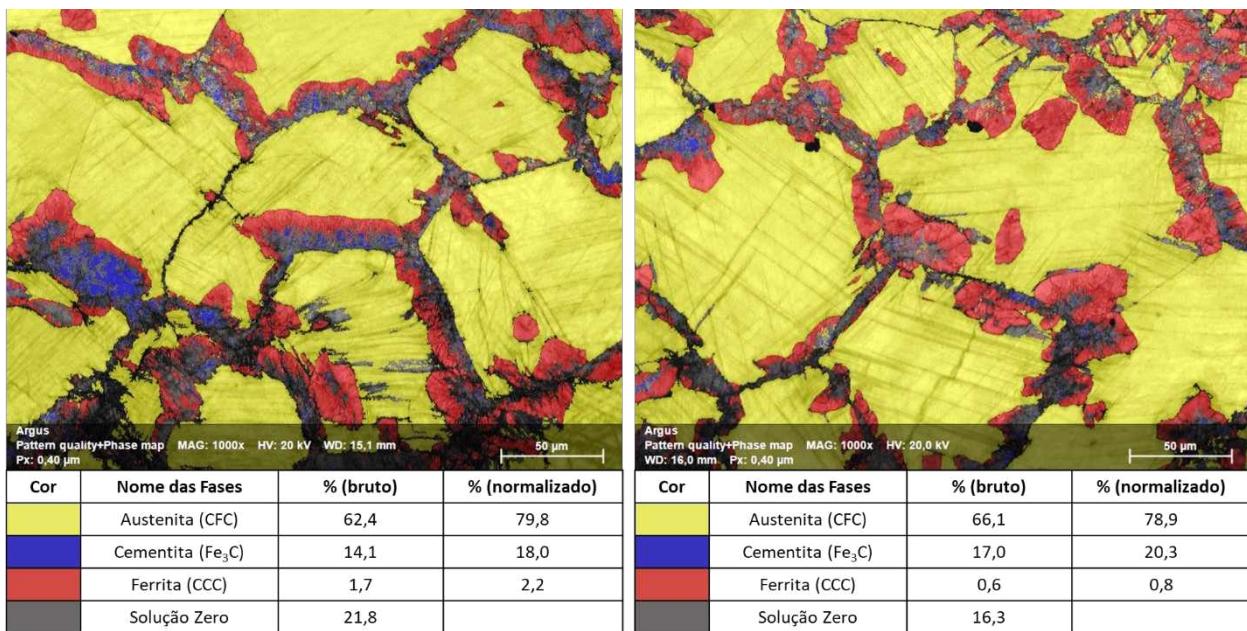
Para o aço HF-NS, são apresentados os resultados do mapa de fases na Figura 4.36. Nela, é possível perceber a presença de linhas, reveladas pelo mapa de PQ (*Pattern Quality*), as quais indicam a presença de deslizamento de planos. Além disso, com o auxílio de uma maior ampliação (região indicada pelo quadrado roxo) são observadas regiões com coloração avermelhada (indicada como ferrita) no interior dos grãos da amostra ensaiada com 380 N, o que pode indicar a presença de transformação martensítica. Um desses casos foi avaliado com maior ampliação e é apresentado na Figura 4.37.

Figura 4.36 - Mapa de fases do HF-NS cortado na seção longitudinal à marca de desgaste, obtido via técnica de EBSD, após ensaio com força normal de 90 N (esquerda) e 380 N (direita).

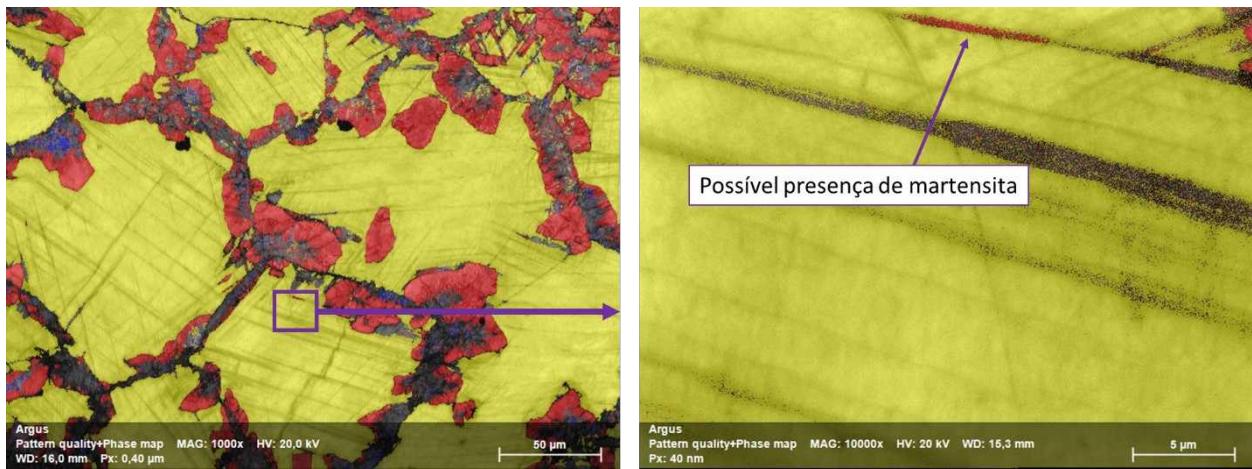
Figura 4.37 - Mapa de fases da amostra de HF-NS ensaiada com força normal de 380 N. À direita, imagem com maior ampliação.

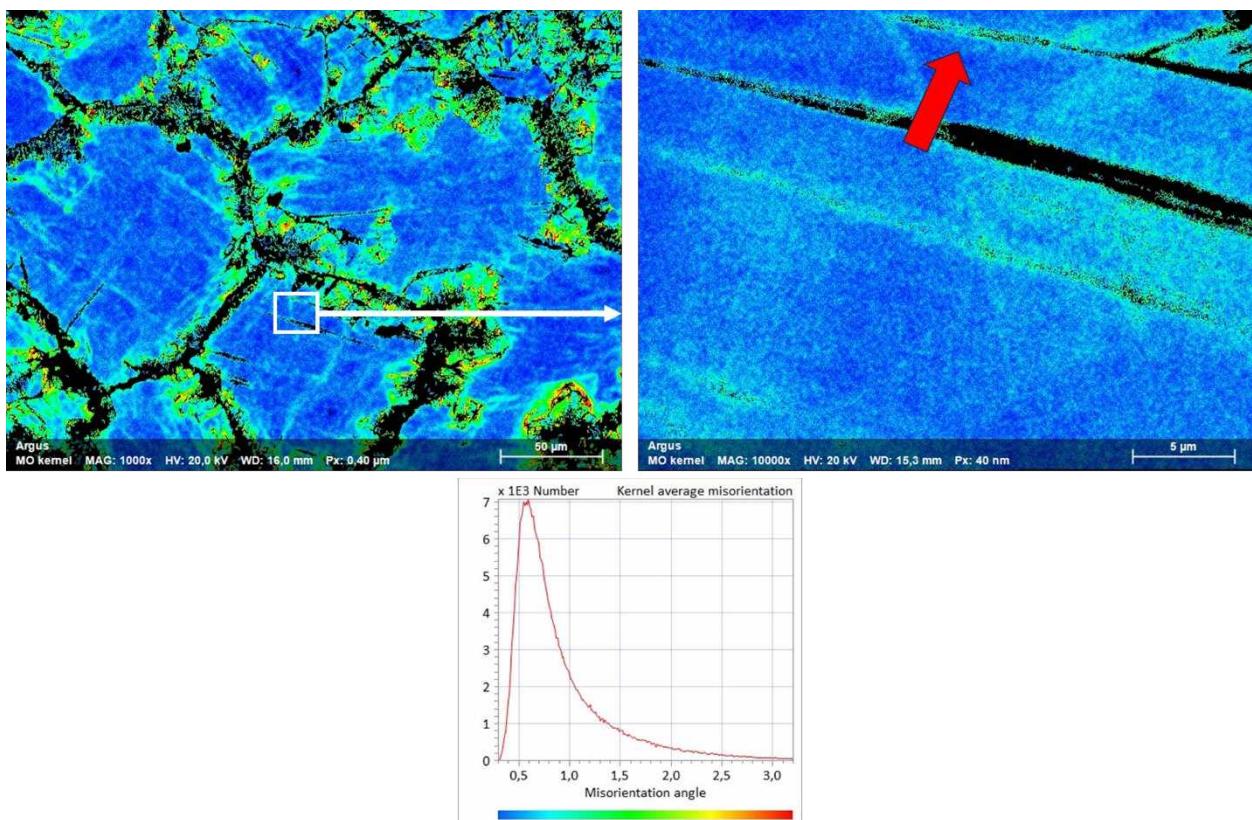
Para melhor compreensão se o aglomerado de pontos vermelhos seria martensita, foi feito o mapa de *Kernel Average Misorientation* (KAM) (Figura 4.38), o qual indica a densidade de discordâncias através da quantificação da curvatura da rede local (BREWER; FIELD; MERRIMAN, 2009; WROŃSKI et al., 2012; LIMA, 2022). Conforme visto na Figura 4.37, a região indicada pela possibilidade de transformação microestrutural também apresentou ser mais deformada pelo KAM (região indicada pela seta vermelha na Figura 4.38), sendo um indicativo da presença de martensita.

Figura 4.38 – Mapa de *Kernel Average Misorientation* da amostra de HF-NS ensaiada com força normal de 380 N. À direita, imagem com maior ampliação e, abaixo, histograma de misorientação.

Ainda, foi feita uma avaliação via EDS para uma melhor compreensão sobre as concentrações de carbono nos contornos e no interior dos grãos desse material. A imagem da microestrutura e o mapa de carbono são apresentados na Figura 4.39, na qual pode-se verificar uma maior concentração desse elemento nos contornos de grão. De acordo com o modelo de Schumann (1975), esse material não deveria apresentar alguma transformação martensítica visto as suas quantidades de carbono e manganês (ZUM GAHR, 1987). O carbono é um elemento gamagênico, ou seja, estabilizador da fase austenítica (ARDILA, 2013; CHIAVERINI, 2015). Como ele está mais ausente no interior do grão austenítico, ele diminui a sua estabilidade em temperatura ambiente. Assim como identificado por Harzallah (2010), o empobrecimento de carbono favorece a transformação martensítica em regiões descarbonetadas no aço Hadfield. Portanto, a perda de estabilidade da austenita devido ao empobrecimento de carbono e a detecção de ferrita na região identificada como deformada pelo KAM justificam a possibilidade de transformação martensítica.

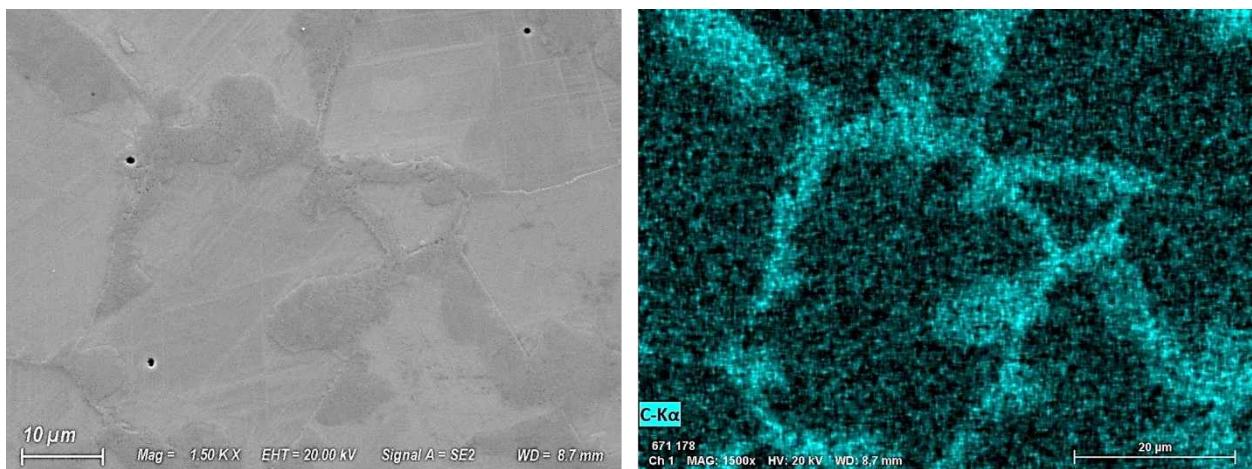
Figura 4.39 - À esquerda, imagem obtida por MEV da microestrutura do HF-NS em região central da amostra. À direita, mapa de carbono obtido por EDS na mesma região da imagem obtida por MEV.

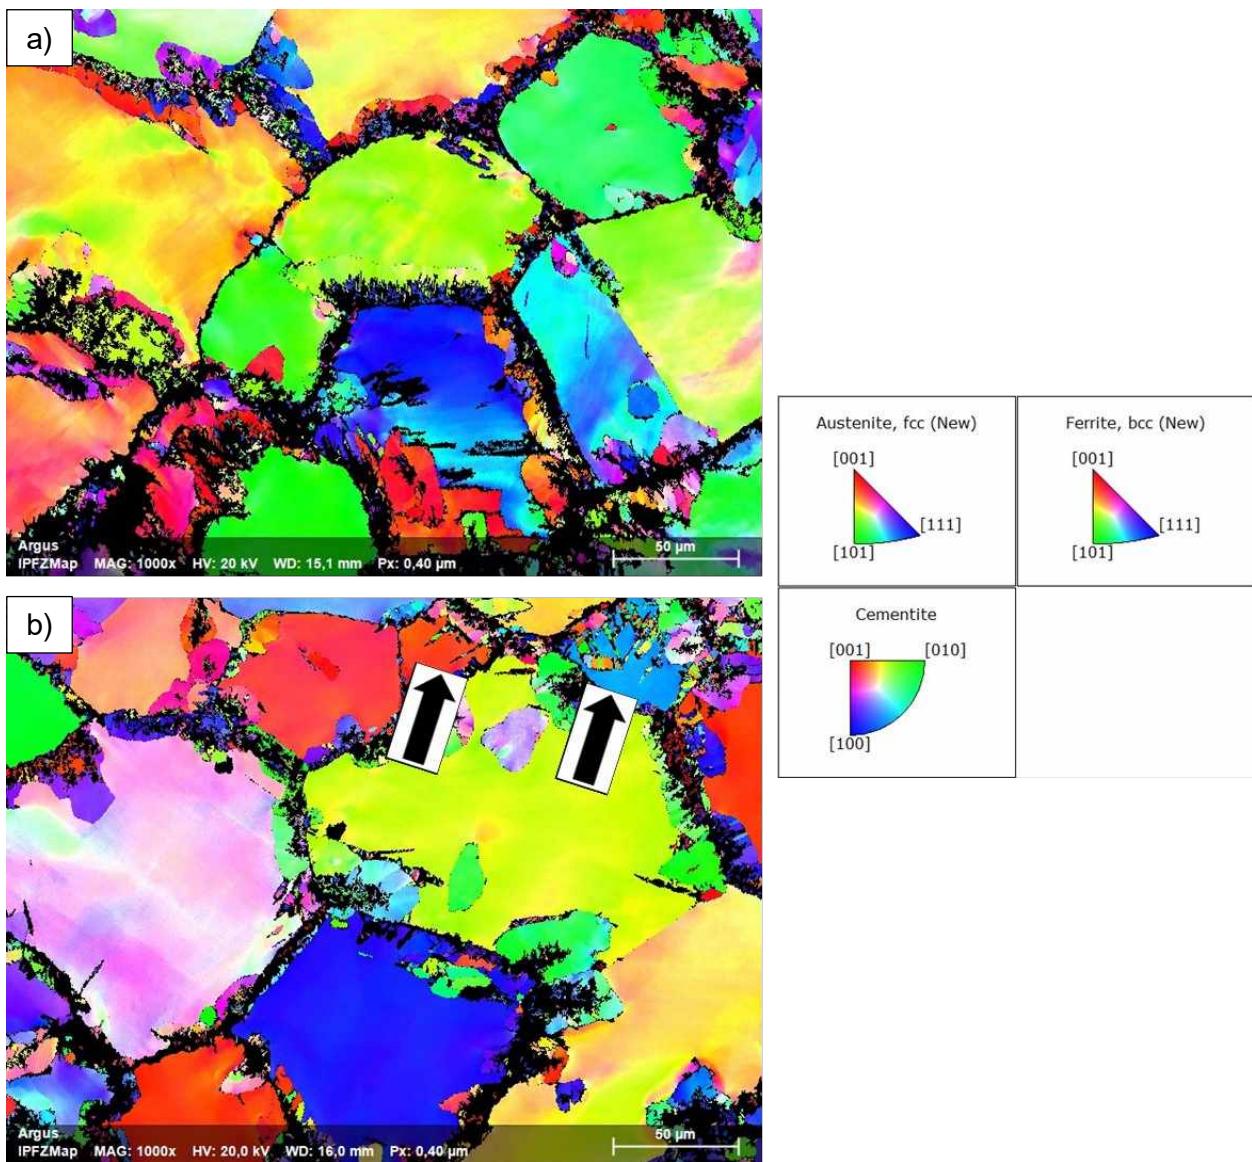
Foi também extraído o mapa de polo inverso (IPFZ) pela técnica EBSD, apresentado na Figura 4.40. Nela, é possível perceber, na amostra experimentada com 380 N, a presença de maclas de deformação em grãos menores (setas pretas), evidenciadas pela mudança na orientação do grão. Aparentemente, o tamanho do grão tem influência nos mecanismos de

aumento de resistência mecânica, concentrando uma maior densidade deles nos grãos de menores dimensões que estão mais próximos da superfície deformada. Esse fato será melhor discutido nas análises dos outros materiais.

Figura 4.40 - Mapas de polo inverso obtidos para as amostras de HF-NS ensaiadas com forças normais de: a) 90 N e b) 380 N. As setas pretas indicam a presença de maclas geradas por deformação.

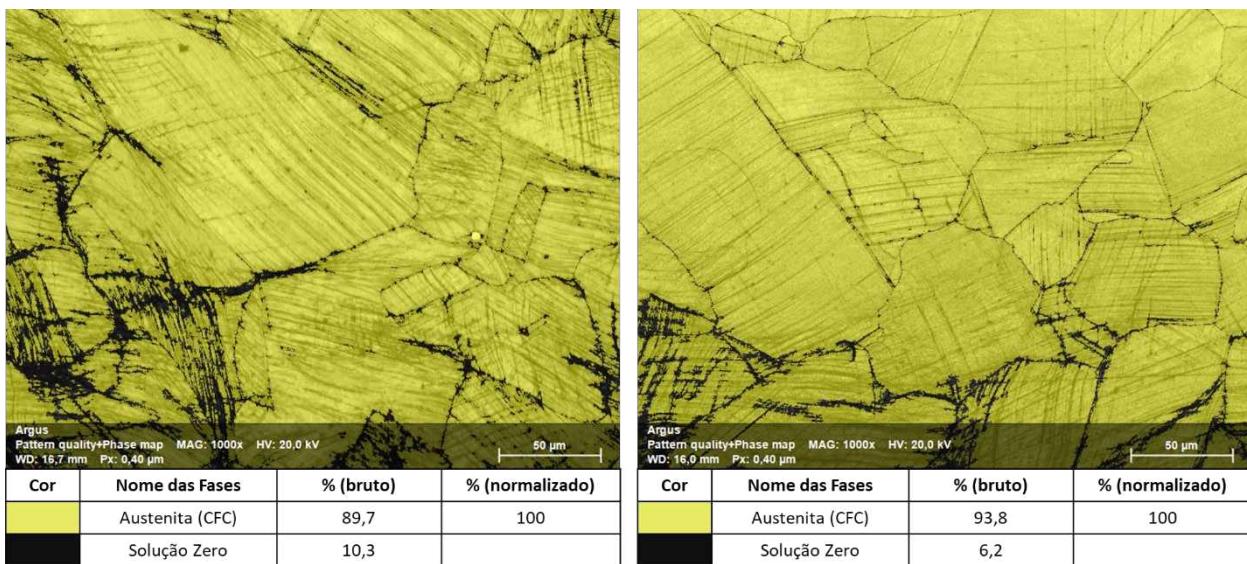
Foram feitas análises do mapa de fases para o HF-IMP (Figura 4.41) ensaiado nas mesmas forças normais. Como esperado, a fase predominante é a austenita. Entretanto, não foi observada nenhuma transformação martensítica, como identificado no HF-NS. Nesse caso, o carbono se encontra distribuído por toda a matriz austenítica, permitindo sua estabilização em temperatura ambiente.

Figura 4.41 - Mapa de fases obtido via EBSD para as amostras de HF-IMP ensaiadas com forças normais de 90 N (esq.) e 380 N (dir.).

deslizamento de planos, revelado pelo mapa PQ da Figura 4.41 e as maclas de deformação apresentadas nos mapas de polo inverso da Figura 4.42 e da Figura 4.44.

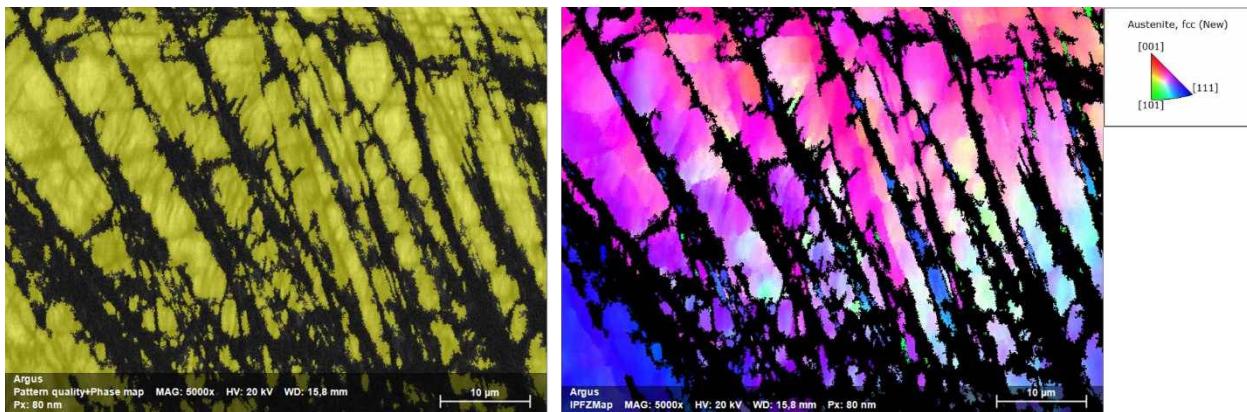
Além disso, foram feitas análises com maiores ampliações em uma região com maiores concentrações de solução zero na amostra experimentada com 380 N, sendo o seu mapa de fases e o mapa de polo inverso (IPFZ) apresentados na Figura 4.42.

Figura 4.42 - Mapa de fases (esq.) e mapa de polo inverso (dir.) da amostra de HF-IMP ensaiada com força normal de 380 N.

Pelo mapa de fases presente na Figura 4.42 é possível perceber que não houve transformação martensítica nesse material, no entanto, pela análise do IPFZ, identifica-se a mudança de orientação cristalográfica (mudança na tonalidade das cores), indicando a presença de maclas de deformação, ocasionadas pela deformação gerada no ensaio de desgaste por deslizamento.

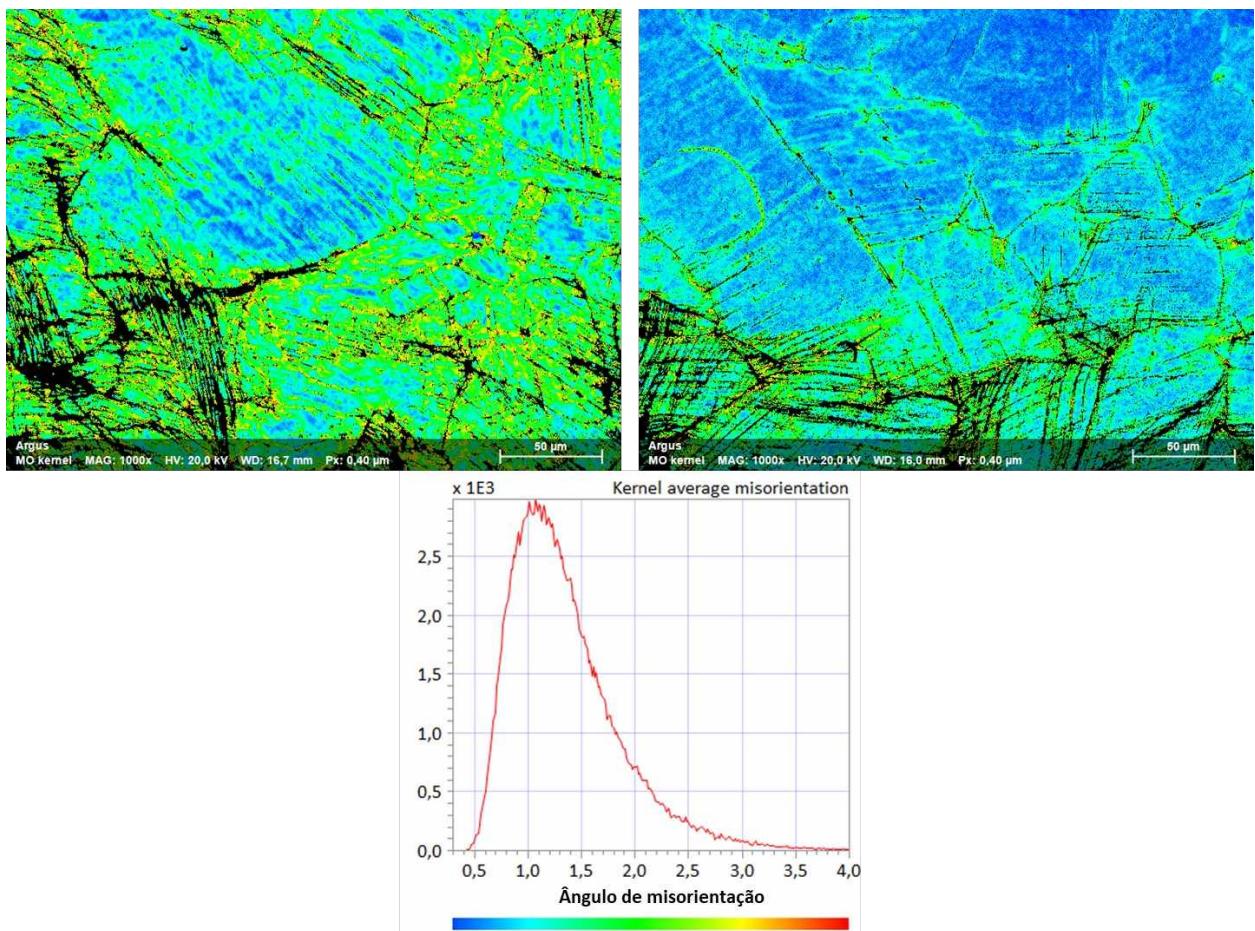
Foi também extraído pela técnica de EBSD o KAM para as duas condições analisadas (90 N e 380 N), presente na Figura 4.43, sendo possível notar uma maior concentração de deformação nos grãos menores, localizados mais próximos à superfície desgastada. É apresentado na Figura 4.44 o mapa de polo inverso das mesmas condições apresentadas.

Figura 4.43 - Mapa de KAM obtido para as amostras de HF-IMP ensaiada com forças normais de 90 N (esq.) e 380 N (dir.).

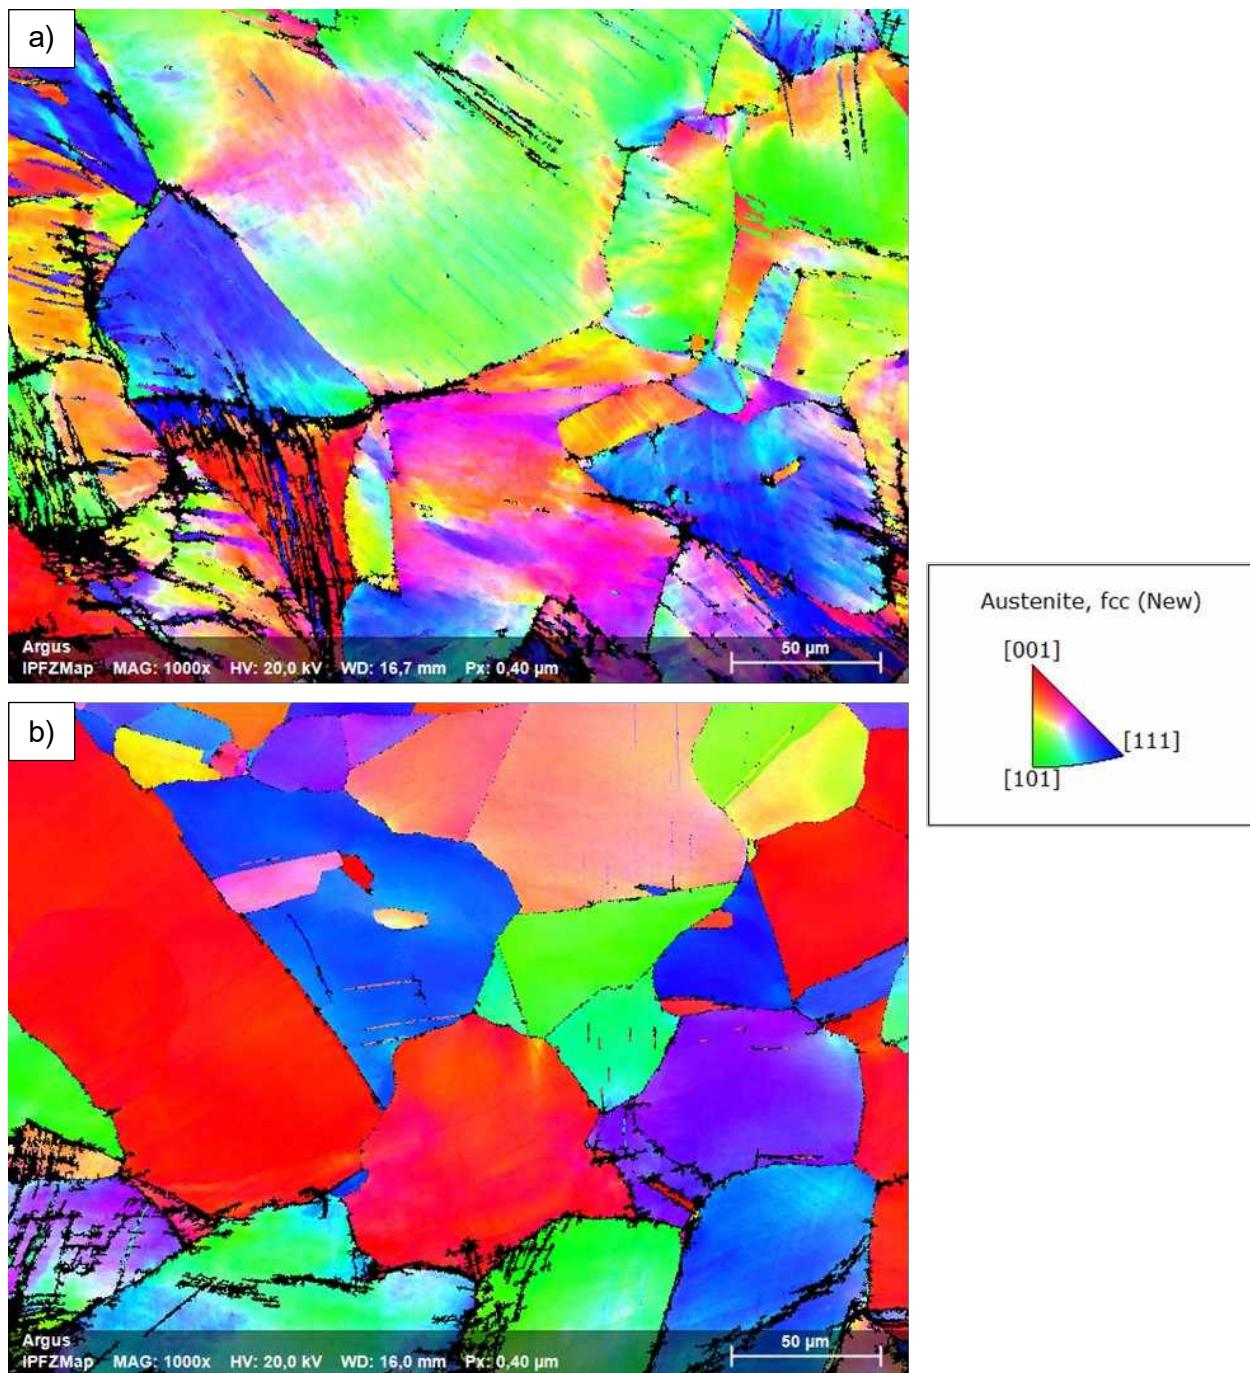
Figura 4.44 - Mapas de polo inverso (IPFZ) obtidos para as amostras de HF-IMP ensaiadas com forças normais de: a) 90 N e b) 380 N.

Pela Figura 4.44 também podem ser identificadas as maclas de deformação. Portanto, para o caso do HF-IMP, os mecanismos de aumento de resistência encontrados foram apenas o
