**EFEITO DA MICROESTRUTURA DO AÇO-
MANGANÊS AUSTENÍTICO NO DESEMPENHO
TRIBOLÓGICO EM DESGASTE POR
DESLIZAMENTO**

Dissertação apresentada ao Programa de Pós-graduação em Engenharia Mecânica da Universidade Federal de Uberlândia, como parte dos requisitos para a obtenção do título de **MESTRE EM ENGENHARIA MECÂNICA**.

Área de Concentração: Materiais e Processos de Fabricação

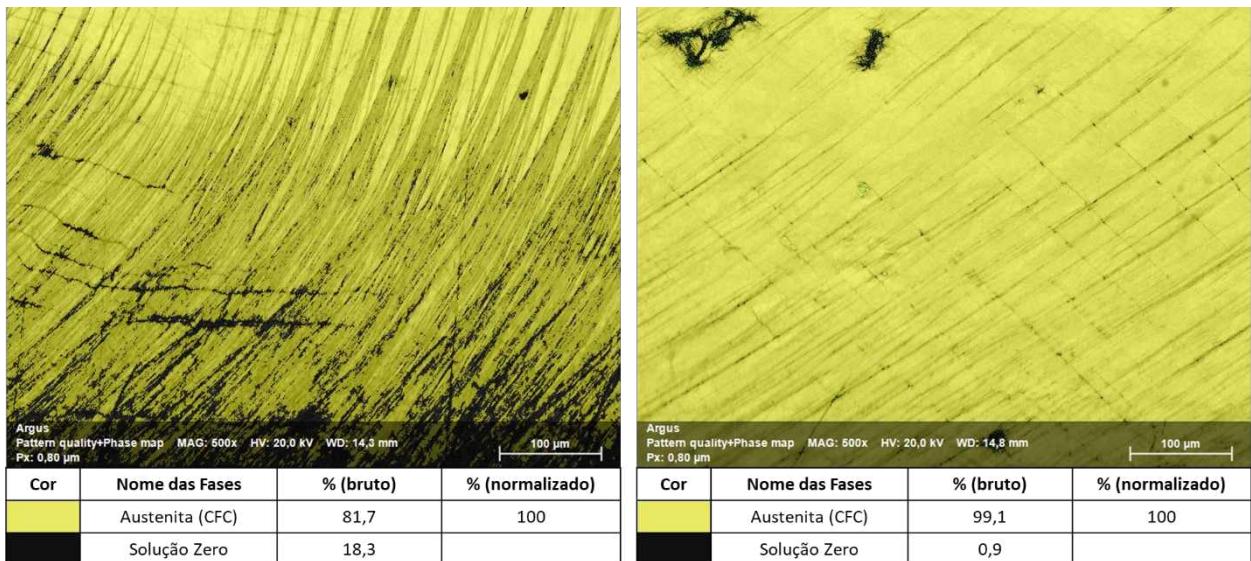
O mapa de fases junto ao mapa PQ obtidos para as condições extremas de força normal testadas no HF-NAC são apresentadas na Figura 4.45. Assim como visto para o HF-IMP, a única fase presente no HF-NAC é a austenita.

Figura 4.45 - Mapa de fases obtido via EBSD para as amostras de HF-NAC, ensaiadas com forças normais de 90 N (esq.) e 380 N (dir.).

Em especial para a região capturada da amostra experimentada com força normal de 90 N, são visualizadas linhas curvas de espessura considerável, reveladas pelo mapa de PQ, as quais não foram observadas na amostra experimentada com 380 N. Algo semelhante foi reportado por Lychagin et al. (2020) na avaliação do aço Hadfield monocristal. Devido às dúvidas geradas quanto à influência da preparação cristalográfica nos resultados de EBSD, especialmente para o HF-NAC foram feitas análises por microscopia óptica com as amostras atacadas quimicamente. Nesse caso, foram capturadas imagens para todas as forças normais ensaiadas e as microestruturas obtidas são apresentadas na Figura 4.46. Essas imagens foram obtidas logo abaixo da superfície de desgaste, a qual está localizada na região superior das imagens.

Portanto, para avaliação dos eventos revelados pelo mapa PQ da Figura 4.45, foram feitos mapas de polo inverso (IPFZ) para avaliação de mudanças na orientação cristalográfica, os quais são apresentados na Figura 4.47.

Ainda, no mapa de polo inverso do HF-NAC ensaiado com 380 N (Figura 4.47b), é vista a presença de inclusões. No entanto, elas não geraram deformações microestruturais relevantes para a aplicação estudada. No caso dessa amostra, as linhas apresentadas no mapa de PQ (Figura 4.45) são evidência da presença do mecanismo de deslizamento de planos cristalográficos.

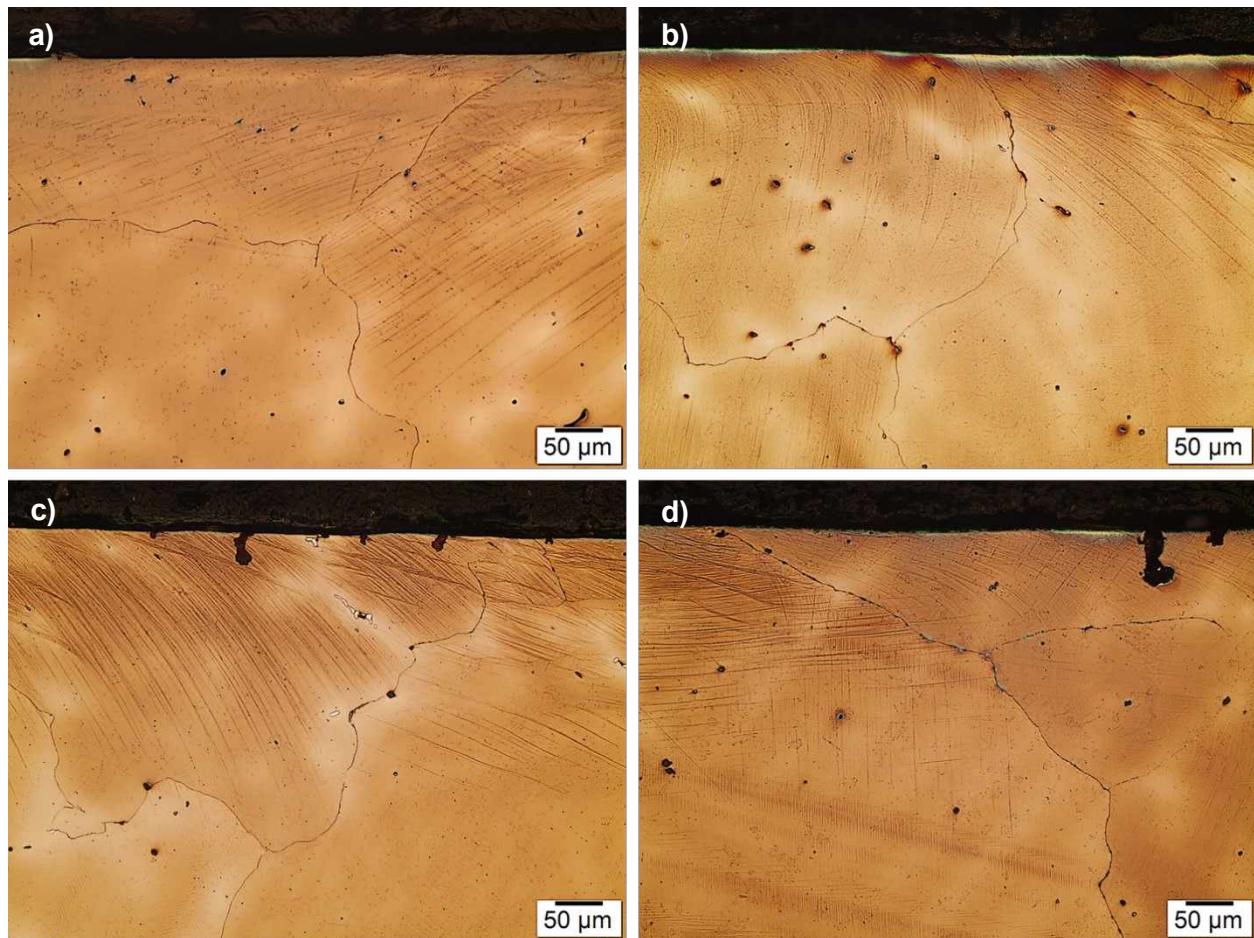
Figura 4.46 - Microestruturas do HF-NAC obtidas abaixo da superfície de desgaste nas condições de ensaio com força normal de: a) 90 N; b) 150 N; c) 180 N e d) 380 N.

Ao avaliar a Figura 4.46 é possível ver que as linhas geradas pela deformação, mesmo sendo curvas (vistas claramente na Figura 4.46c) não são decorrentes de preparação metalográfica, uma vez que elas não se prolongam a partir dos contornos de grão. Além disso, não foi possível estabelecer uma correlação entre a profundidade de deformação microestrutural e a força normal aplicada.

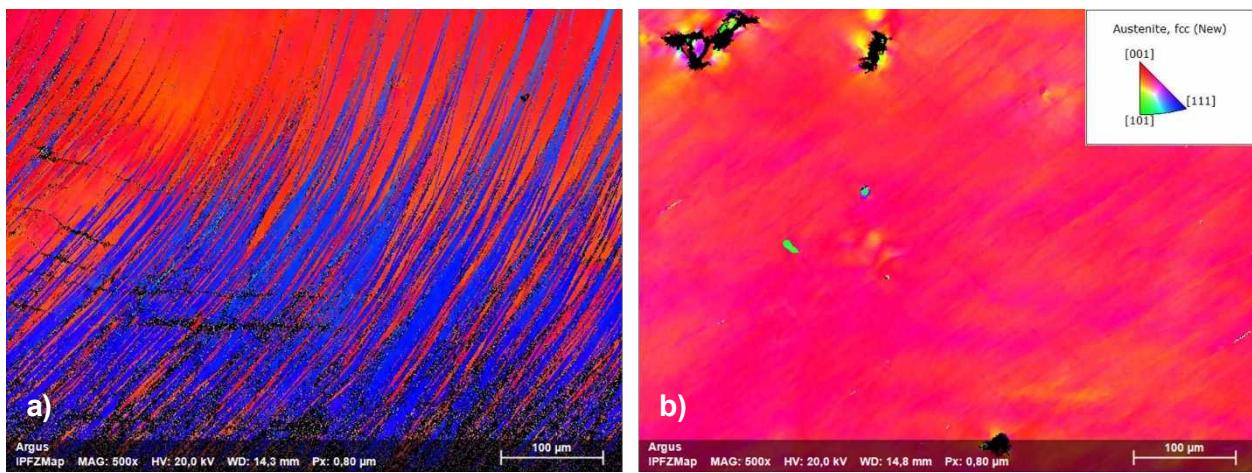
Figura 4.47 - Mapas de polo inverso obtidos para as amostras de HF-NAC ensaiadas com forças normais de: a) 90 N e b) 380 N.

Devido à mudança na direção cristalográfica apresentada pelo IPFZ do HF-NAC experimentado com força normal de 90 N (Figura 4.47a), é possível afirmar que há a presença de maclas de deformação, as quais não foram vistas na amostra experimentada com 380 N. No entanto, não é possível inferir alguma dependência dos mecanismos de aumento de resistência com a força normal aplicada, uma vez que não há dados estatísticos suficientes para esse estudo.

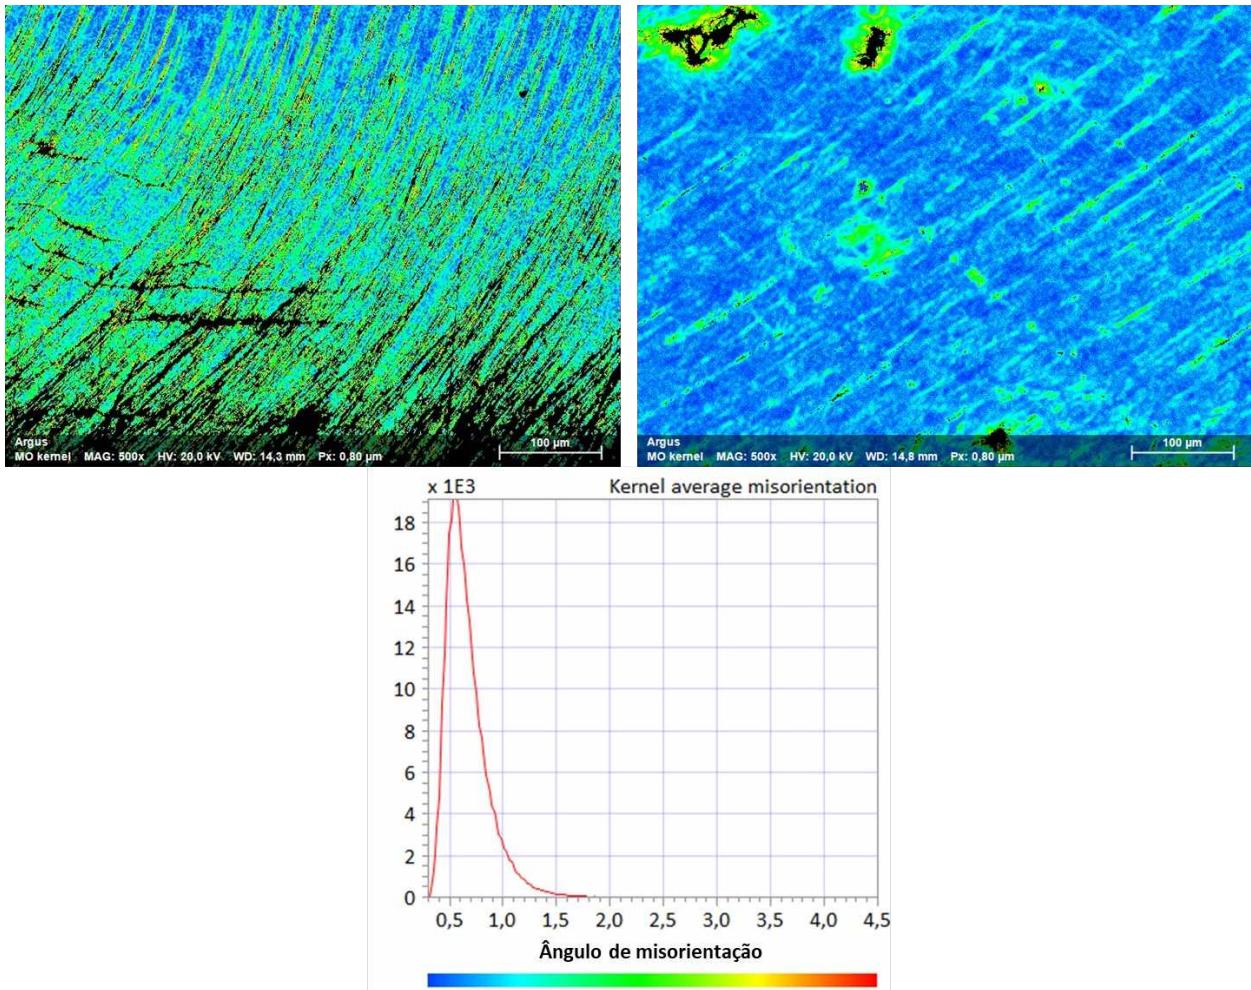
Figura 4.48 - Mapa de KAM obtido para as amostras de HF-NAC, ensaiadas com forças normais de: a) 90 N e b) 380 N.

O KAM para as mesmas amostras é apresentado na Figura 4.48. Nesse caso não é possível correlacionar as deformações com o tamanho do grão, visto que os grãos desse material são maiores que a ampliação estudada. Também, é vista uma maior concentração de deformações nas regiões próximas às inclusões, porém não causaram mudanças microestruturais relevantes. Também, na região mais próxima da superfície de desgaste, no caso da amostra experimentada com 90 N, são notadas maiores deformações, indicando que a macla é realmente uma consequência da deformação gerada pelo desgaste.
