UNIVERSIDADE FEDERAL DE UBERLÂNDIA

Dissertação de Mestrado

**AVALIAÇÃO DA GERAÇÃO DE ENTULHO EM  
CONJUNTO HABITACIONAL POPULAR – ESTUDO  
DE CASO**

Dissertação apresentada à Faculdade de Engenharia Civil da Universidade Federal de Uberlândia, como parte dos requisitos para a obtenção do título de **Mestre em Engenharia Civil**.

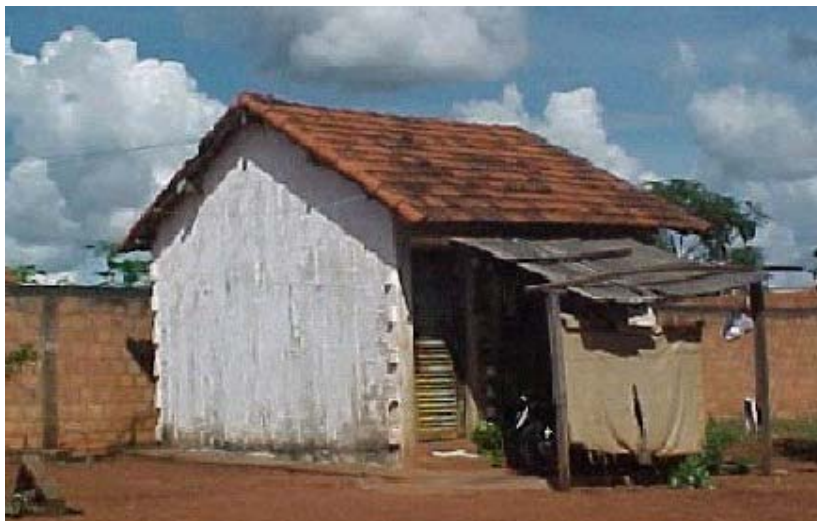
Figura 2.7 – Moradia do tipo Embrião. Bairro São Gabriel, Uberlândia –MG

A Figura 2.7 mostra uma das unidades do tipo “Embrião”, nos dias de hoje, onde o proprietário acrescentou apenas cobertura improvisada na parte da frente do imóvel. Há água, esgoto e energia elétrica, mas o estado da habitação é precário. Não há muros e a habitação encontra-se sem pintura.

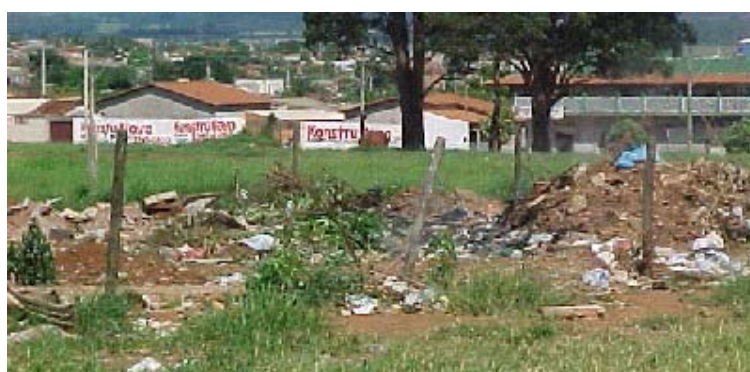
Figura 2.12 – Central de recolhimento de entulho no Bairro São Jorge.

Como pode ser visto na Figura 2.12 é possível encontrar tanto resíduos da construção civil, como lixo e dejetos de naturezas variadas. Há inclusive a presença de aves de rapina e roedores.

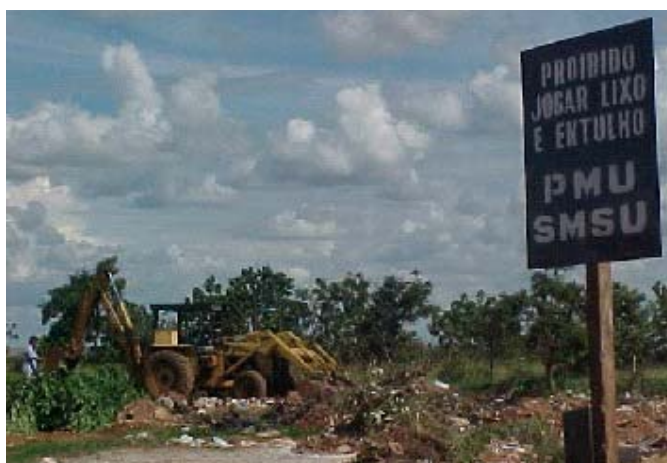
Figura 2.13 – Montes de entulho clandestinos.

Abaixo, a Figura 2.13 mostra área verde no Bairro São Jorge, onde os carroceiros freqüentemente depositam as “cargas” das carroças. Nota-se a placa proibitiva e, mesmo assim, grande quantidade de entulho depositada. O maquinário da PMU também pôde ser visto na ocasião. A PMU acaba por arcar com os custos da retirada deste material.

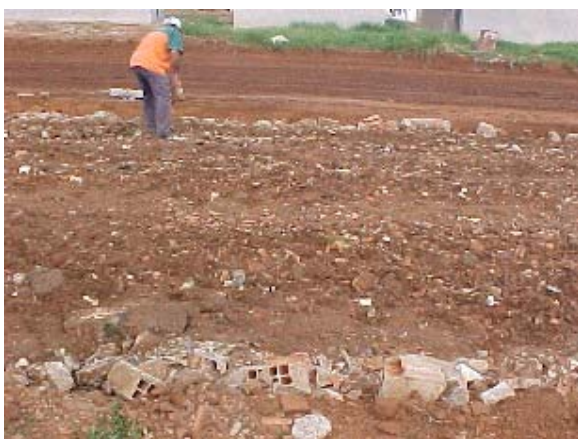
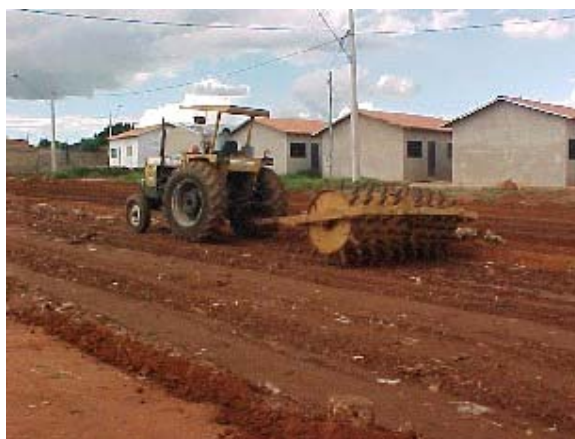
Figura 2.15 – Material esparramado nas vias do Residencial Campo Alegre.

Sabe-se que o município utilizou, como experiência, pneus triturados para execução de asfalto, e entulho de construção civil triturado, para a base de um trecho de pavimento urbano, obtendo resultados positivos (Secretaria Municipal de Obras<sup>9</sup>). No entanto, para o “cascalhamento” de vias de pequeno tráfego, só em março de 2005 foram feitos os primeiros trabalhos com RCD triturado, no próprio Residencial Campo Alegre, já como um dos primeiros resultados deste trabalho (Figura 2.15 e Figura 2.16).

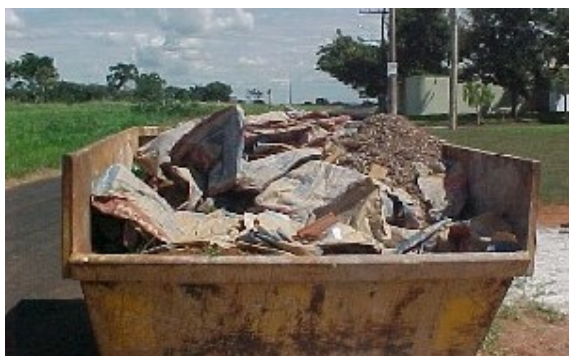
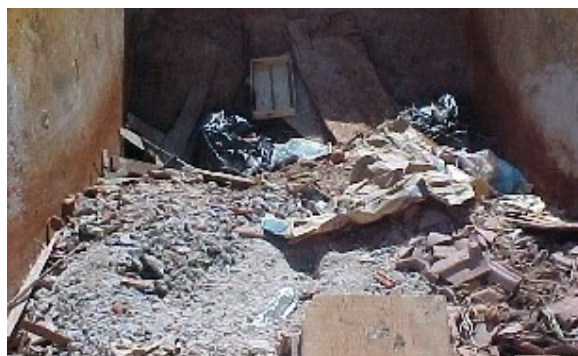
Figura 2.17 – Caçamba de entulho com sacos de cimento e lixo misturado.

A Figura 2.17 e a Figura 2.18 mostram caçambas de entulho de obra na área urbana, onde, além do RCD, foram depositados sacos de lixo doméstico. Nestas caçambas, muitas vezes, são encontrados animais mortos ou podas de árvores, simplesmente depositados por transeuntes.

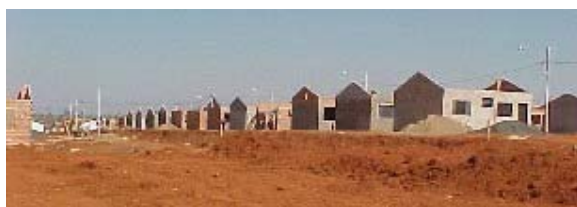
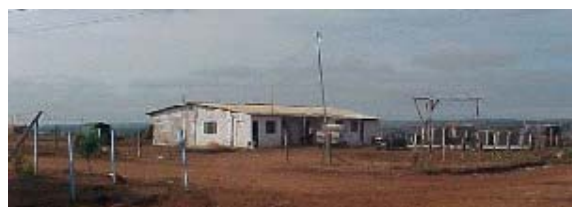
Figura 3.5 – Vista externa da obra.

Apenas a área do almoxarifado ficava isolada por cerca de arame, contando com vigilância armada 24 horas por dia, possuindo uma parte coberta e outra descoberta. Nas Figuras 3.5 e 3.6 pode-se ver o almoxarifado e parte das obras.

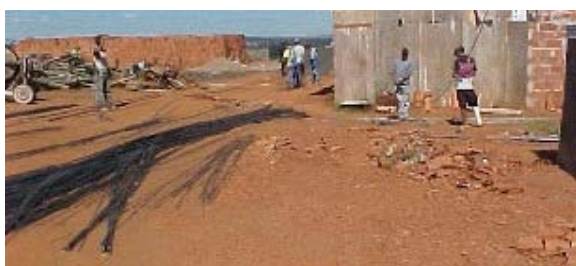
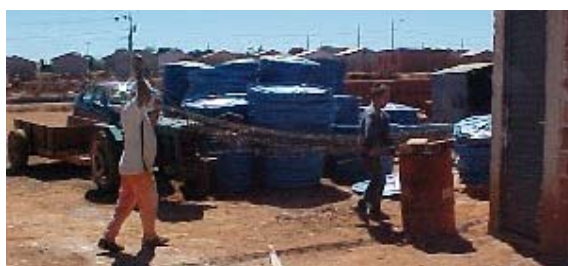
Figura 3.7 – Central de armação.

Na central de armação, existiam cavaletes onde as famílias produziam as armações das vigas baldrame logo que a obra se iniciava. A existência desta central dentro da área cercada visava evitar que restos de aço ficassem espalhados pelo canteiro de obras, sendo incorporados ao entulho ou causando acidentes com mutuários. Para a armação da laje do banheiro e hall dos quartos, a ferragem já era levada cortada na medida correta.

Na Figura 3.7 observa-se a área e na Figura 3.8 observam-se mutuários trabalhando.

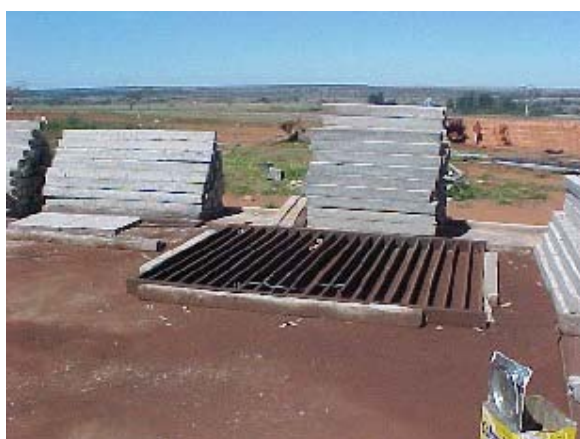
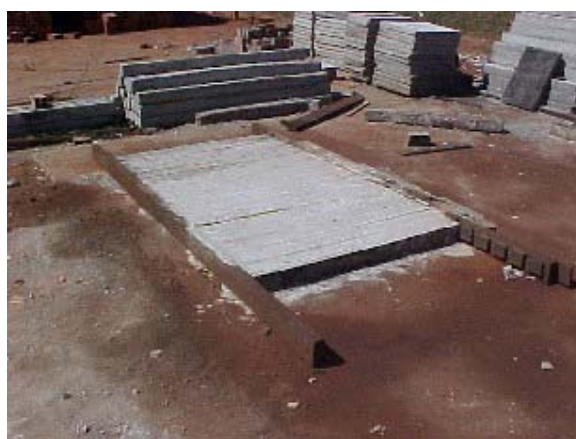
Figura 3.9 – Fôrma e estoque de vergas.

Atrás da parte coberta do almoxarifado ficava a central de produção de pré-moldados, onde eram produzidas as vergas e as tampas das caixas de esgoto e caixas de passagem. Neste local, que era aberto e sem cobertura, as peças eram produzidas pelos detentos em fôrmas de madeira conforme o cronograma da obra (Figura 3.9 e Figura 3.10).

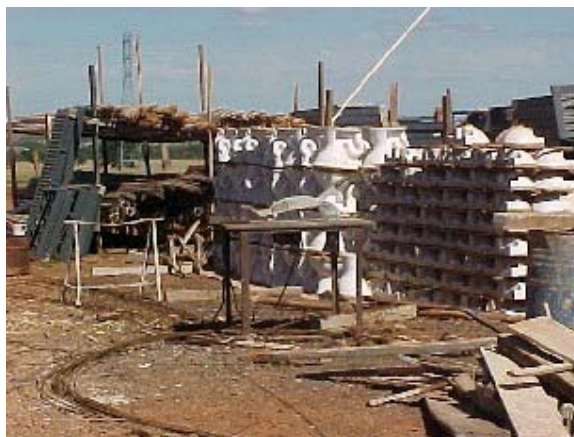
Figura 3.11 – Estoque de louças e local para trabalhos com madeira.

Na Figura 3.11 podem ser observados a serra elétrica e alguns pedaços de madeira. Dentro do espaço do almoxarifado era o único lugar para se trabalhar com madeira, normalmente utilizadas como escoramento de laje ou como andaime. Tal espaço era considerado a central de carpintaria.

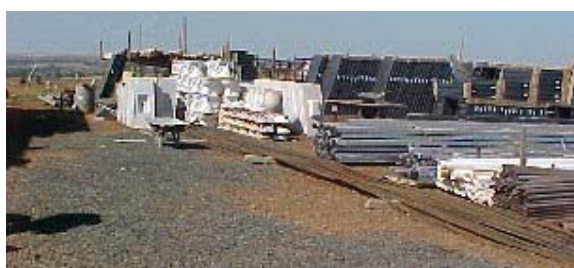
Figura 3.12 – Pátio descoberto do almoxarifado.

Na Figura 3.12 observa-se o estoque de esquadrias, louças e postes para padrão de energia elétrica. Ainda, podem ser vistas as armações das vigas baldrame prontas. Cada mutuário armava seu kit, que era identificado com etiqueta, constando os números de lote e quadra para posterior utilização.

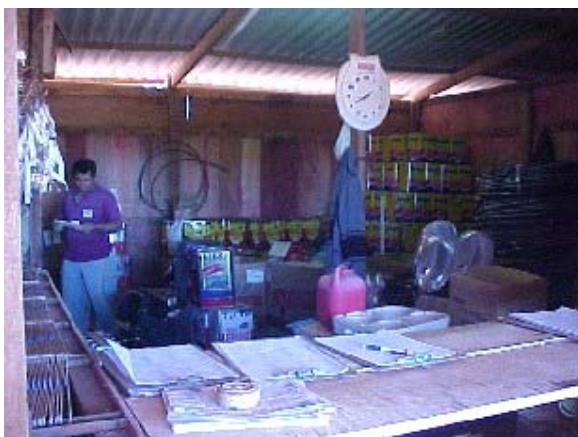
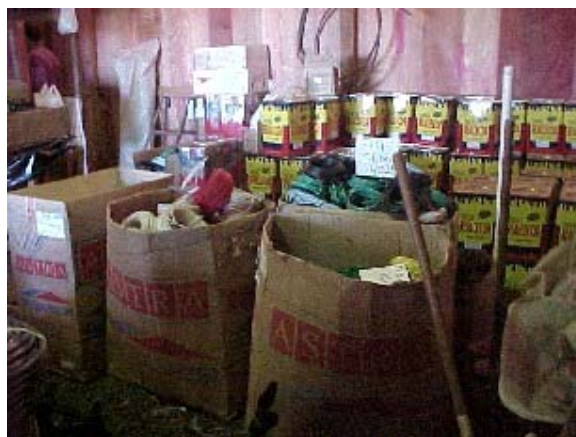
Figura 3.13 – Balcão de atendimento para a entrega de materiais.

Na parte coberta ficavam guardados peças pequenas e materiais que não podiam ficar expostos ao tempo, tais como peças hidráulicas, partes elétricas, tintas, solventes e outros materiais de pintura. Nesta parte a entrada de pessoas era restrita, ficando vetada a pessoas que não eram da equipe técnica do canteiro de obras (Figura 3.13 e figura 3.14).

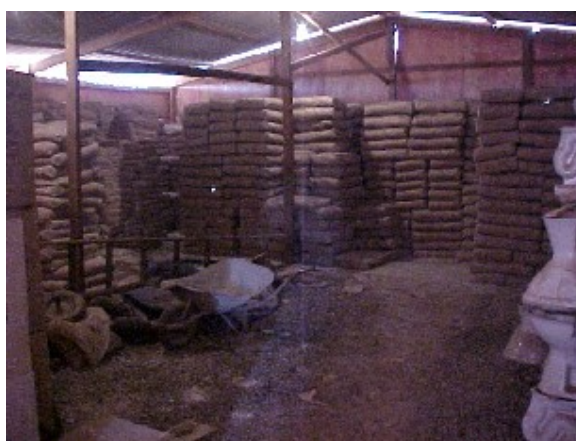
Figura 3.15 – Estoque de cal e cimento.

O cimento e a cal ficavam na parte coberta, em outro cômodo, com portão maior, diferenciado, onde os próprios mutuários, após autorização do almoxarife e assinatura da folha de retirada, entravam e buscavam as quantidades necessárias ao serviço da etapa em questão e já autorizadas. Na Figura 3.15 é possível visualizar o estoque de cal e cimento e, ainda, algumas ferramentas próprias do canteiro. Observam-se algumas louças estocadas na lateral, relativas à etapa anterior (Módulo I).

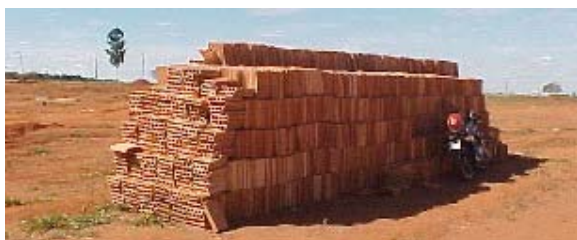
Os blocos cerâmicos, telhas e lajotas ficavam fora da parte cercada do almoxarifado. Tão logo estes materiais eram entregues pelos fornecedores, eram feitas grandes pilhas próximas às unidades em construção. Assim, os construtores das casas próximas a cada pilha iam buscando as peças de acordo com a necessidade. Observa-se nas Figuras 3.16 e 3.17 a forma em que os materiais eram dispostos.

Figura 3.16 – Estoque de lajotas.

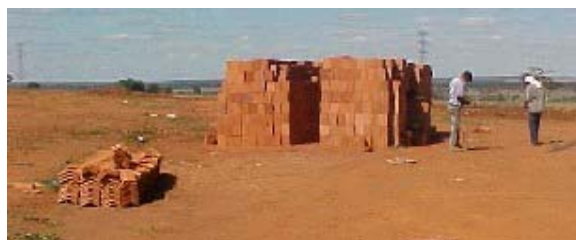
Figura 3.17 – Estoque de telhas e blocos

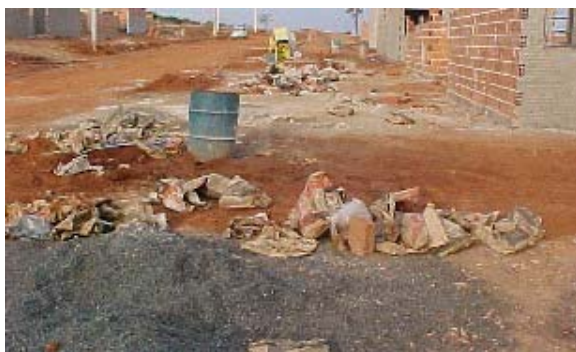
A areia fina, a areia média e a brita ficavam em montes próximos às betoneiras, de forma que não havia controle específico sobre estes materiais. Da mesma forma que os blocos cerâmicos e telhas, os próprios construtores buscavam conforme a necessidade. Na Figura 3.18 observa-se o monte de brita e vários sacos de cimento no local próximo à betoneira. Na Figura 3.19 pode ser percebido o monte de areia próximo às casas acima do talude e outro abaixo para facilitar a utilização.

Figura 3.18 – Local próximo à betoneira onde ficavam os montes de areia e brita.

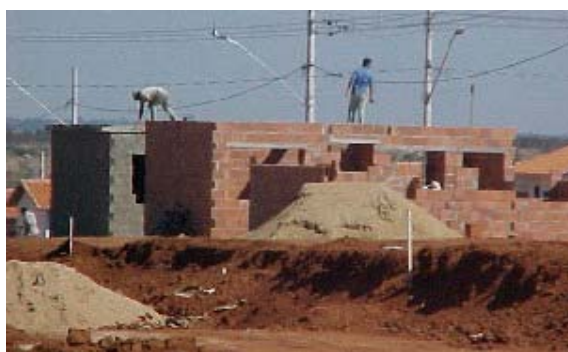
Figura 3.19 – Montes de areia.

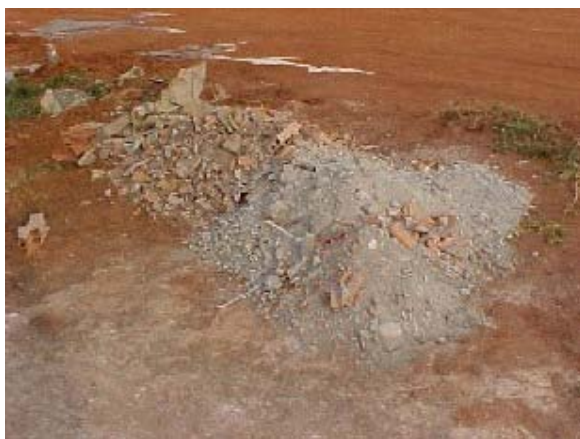
Aos mutuários foi dada a tarefa de, ao final de cada expediente, recolher as sobras de material, se houvessem, e devolver ao almoxarifado, que fazia o devido registro na respectiva pasta. Ainda, foi solicitado aos mutuários que recolhessem os entulhos e os colocassem em frente a cada lote para que o material pudesse ser trabalhado futuramente ou recolhido ao final da obra, fato que colaborou para a execução deste trabalho (Figuras 3.20 e 3.21).

Figura 3.20 – Montes de entulho recolhido em frente a uma casa.

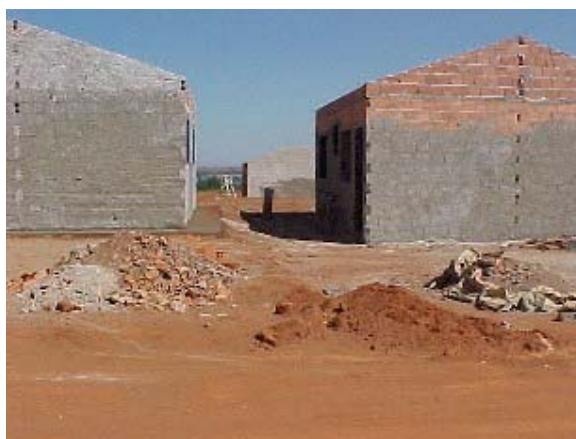
Figura 3.21 – Casas com seus montes de entulho e monte de terra para reaterro de instalação de esgoto.

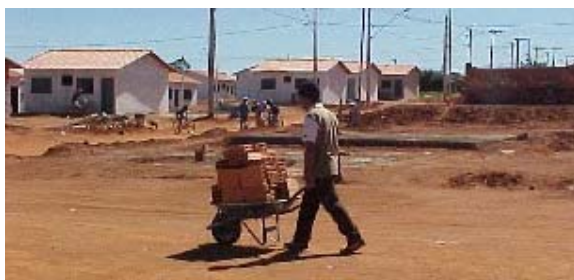
Os meios de transporte horizontal mais utilizados foram a “carretinha” puxada pelo trator, para casas mais distantes ou com menos ajudantes, e o carrinho-de-mão (Figura 4.4). Para o transporte vertical, foram utilizados cavaletes e tábuas (Figura 4.5).

Figura 4.4 – Transporte dos blocos com carrinho-de-mão.

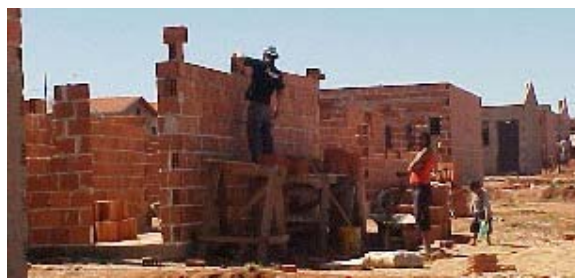
Figura 4.5 – Cavaletes e plataformas para andaimes.

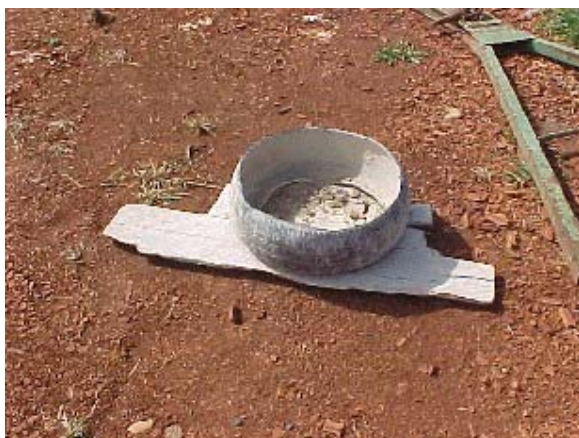
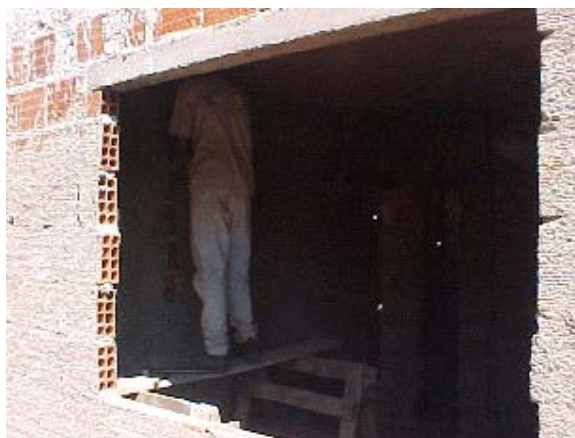
O transporte vertical aconteceu, na maior parte dos casos, por meio de masseiras pequenas ou latas e foram utilizados cavaletes e tábuas como andaimes (Figuras 4.6 e 4.7).

Figura 4.6 – Masseur geralmente utilizada. Figura 4.7 – Cavaletes utilizados e a posição do pedreiro no posto de trabalho.

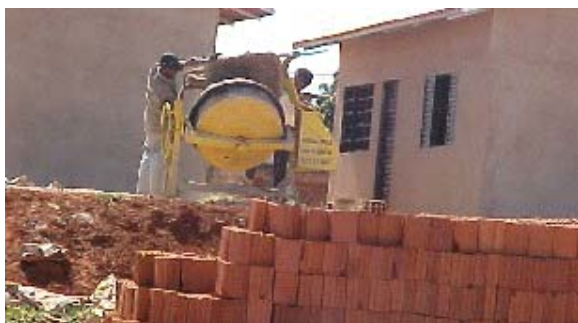
A Figura 4.8 mostra mutuários utilizando-se do carrinho-de-mão para descarregar agregado diretamente dentro da betoneira. A Figura 4.9 mostra o transporte vertical de concreto para a laje.

Figura 4.8 – Betoneira para mistura e carrinho que transporta agregados.

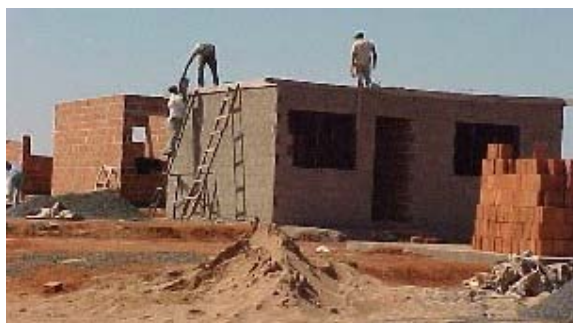
Figura 4.9 – Transporte das latas de concreto até a laje.

Observa-se, na Figura 4.9 que o mutuário optou por concretar a laje em todo o imóvel (no projeto original apenas o banheiro e o hall dos quartos deveriam ter lajes).

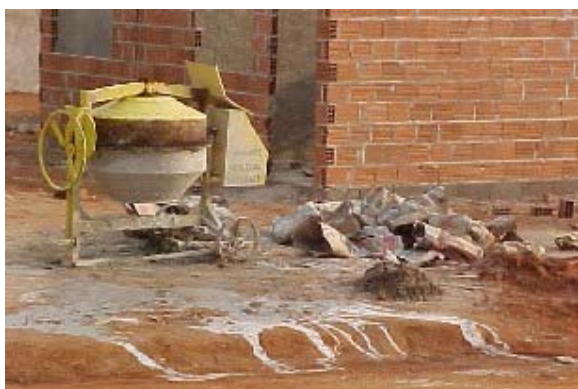
No processamento dos materiais para a execução dos concretos e argamassas, foram utilizadas betoneiras de 360 litros de capacidade, que ficavam fixadas próximas aos lotes, sendo, normalmente, 2 a cada quadra, ou a betoneira móvel puxada e acionada pelo trator. As Figuras 4.10 e 4.11 mostram estes equipamentos de mistura das argamassas e concretos.

Figura 4.10 – Betoneira para mistura

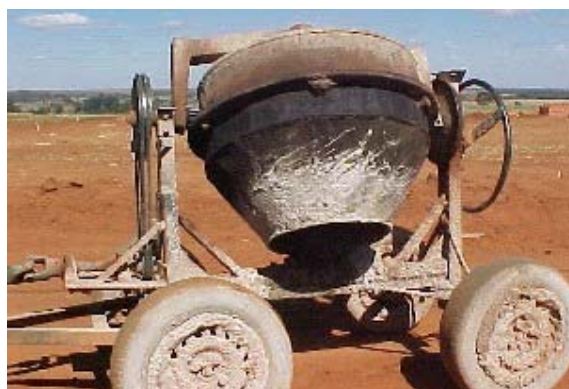
Figura 4.11 – Betoneira puxada pelo trator para apoio na produção de argamassa e concreto.

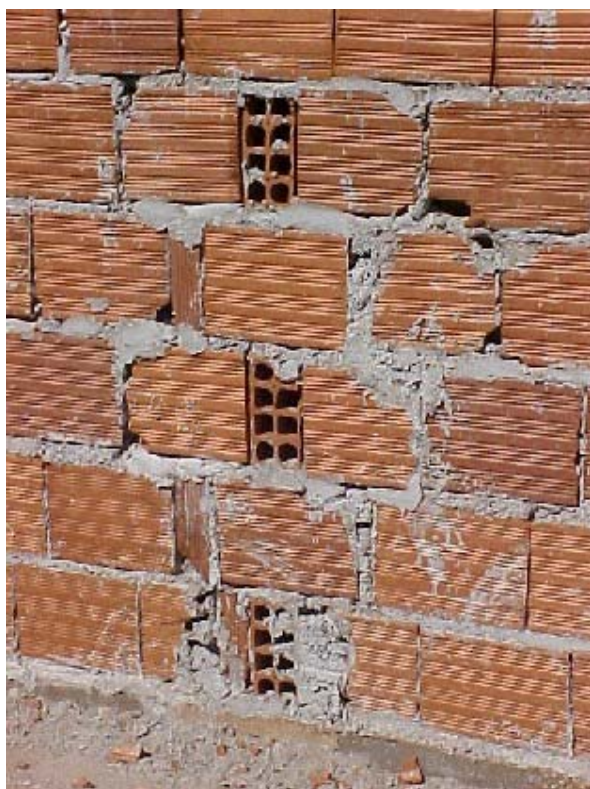
A Figura 4.12 mostra parede com tijolos assentados em desnível, argamassa com espessura irregular e enchimentos verticais teoricamente desnecessários. A Figura 4.13 mostra parede onde as juntas verticais das primeiras duas fiadas estão quase alinhadas.

Figura 4.12 – Espessuras irregulares na argamassa de assentamento.

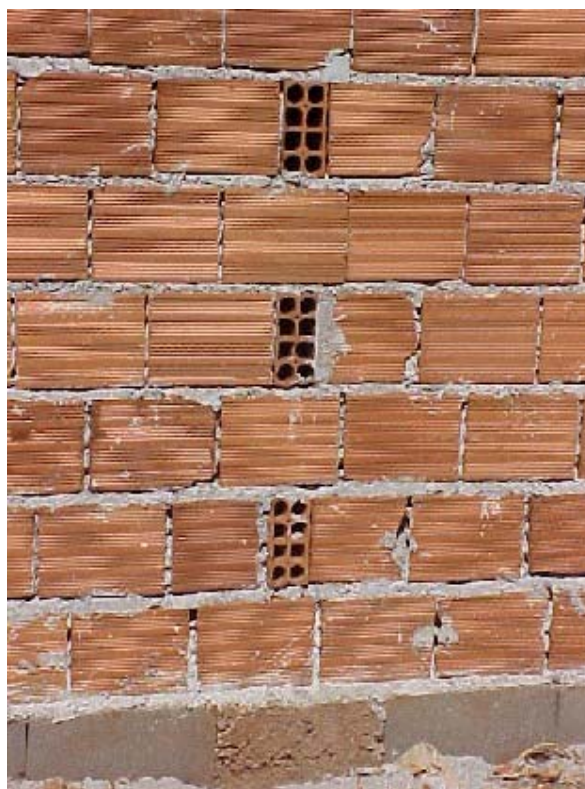
Figura 4.13 – Nas fiadas de baixo juntas de amarração fora do centro do bloco.

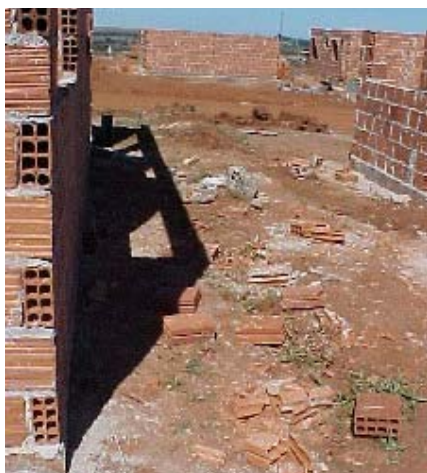
A Figura 4.14 além da parede desaprumada, mostra o desperdício com quebra de blocos no espaço lateral. Já a Figura 4.15 mostra um construtor quebrando parte do bloco para fechar a amarração.

Figura 4.14 – Parede desaprumada.

As figuras anteriores evidenciam a existência de desperdício incorporado, uma vez que o reboco de paredes desaprumadas consome maior quantidade de argamassa.

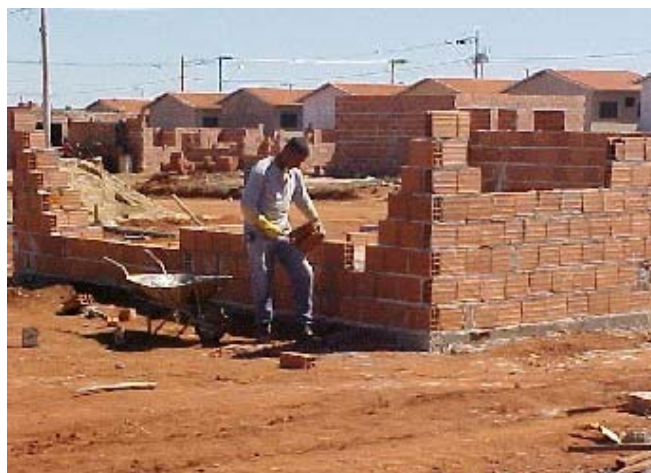
Figura 4.15 – Construtor quebrando o bloco para fazer a amarração.

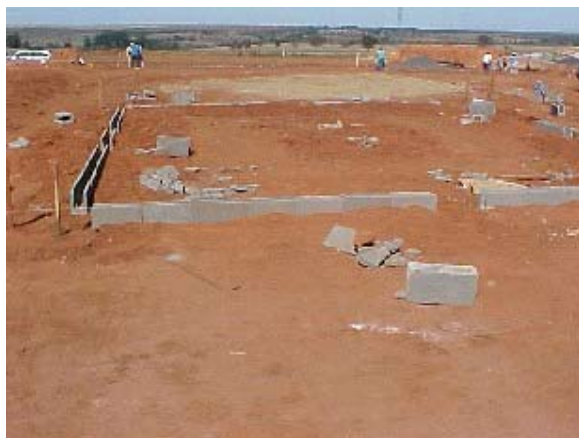
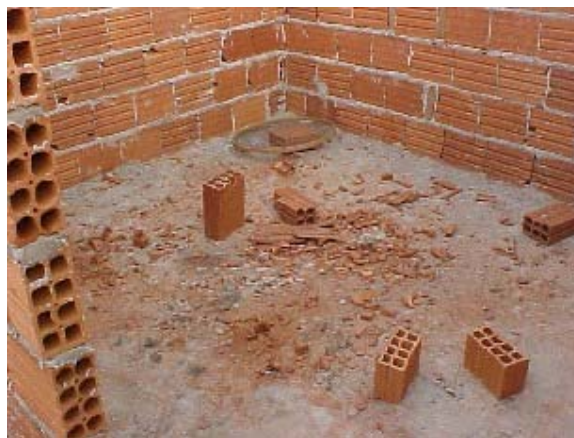
Ainda, podia-se notar grande quantidade de material quebrado e espalhado pelo canteiro de obras em todas as etapas (Ver Figuras 4.16, 4.17, 4.18 e 4.19).

Figura 4.16 – Blocos de concreto quebrados. Figura 4.17 – Blocos cerâmicos quebrados.

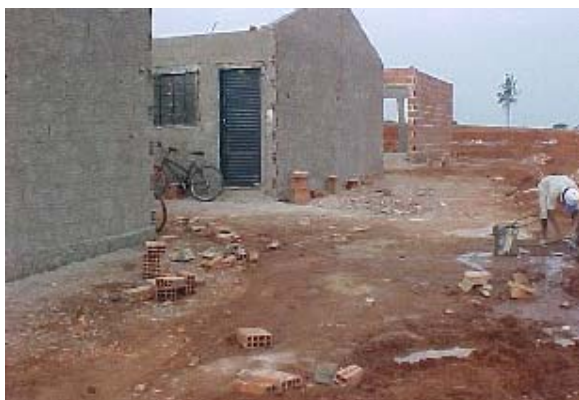
Figura 4.18 – Blocos cerâmicos espalhados mesmo depois da etapa.

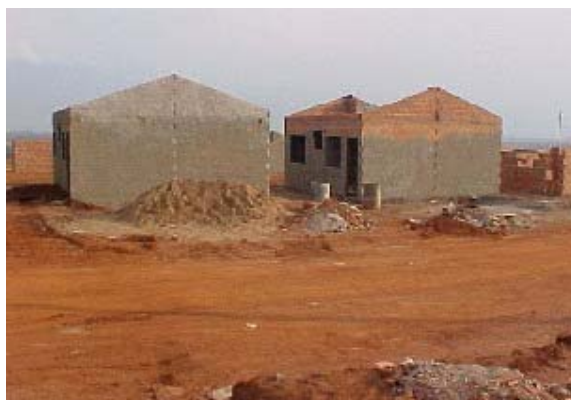
Figura 4.19 – Montes de entulho e areia esparramada.

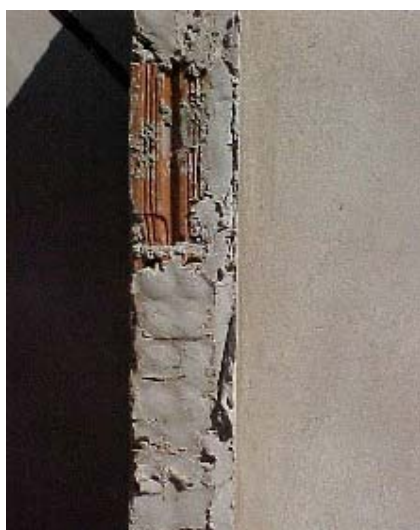
Na Figura 4.20 pode-se observar uma finalização de parede, na qual um bloco está assentado com os furos voltados para cima, enquanto que os outros estão assentados com os furos voltados para a lateral.

Figura 4.20 – Assentamento de blocos de forma incorreta e revestimento grosso.

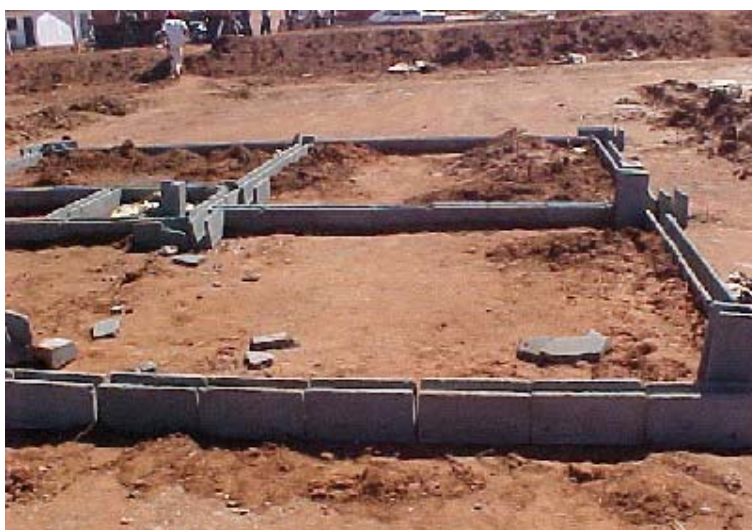
Na Figura 4.21 observa-se as canaletas, já na posição para colocação da armação e concretagem, e nota-se que nos locais dos encontros das vigas, onde existem as brocas com suas ferragens de espera, estão colocados blocos para apoiar os encontros e servir de fôrma para o concreto, além de algumas peças já quebradas.

Figura 4.21 – Alguns blocos tipo canaleta quebrados e outros mal utilizados.

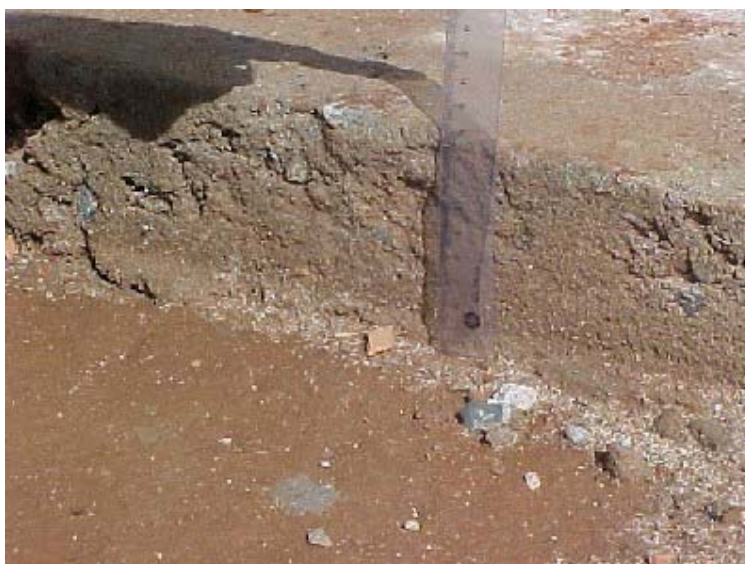
Na Figura 4.22 observa-se contrapiso da calçada com 9cm de espessura, quando deveria ser 5cm. Na verdade, enquanto alguns mutuários erravam por exagerar nas dimensões, outros o faziam por executarem seus contrapisos finos ou sem apiloar o terreno.

Figura 4.22 – Calçada externa com espessura desnecessária.

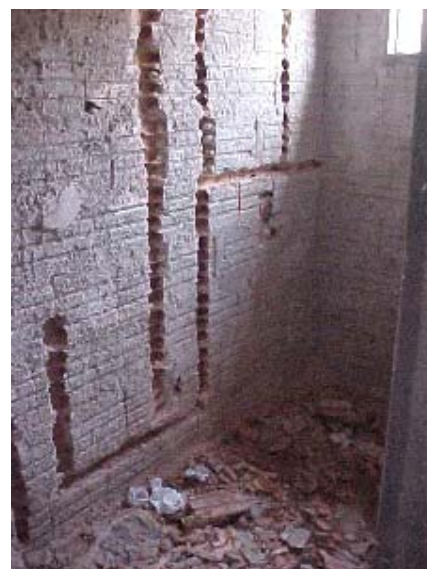
Na Figura 4.23 pode ser observada uma parede cortada para o embutimento das instalações hidráulicas, com cortes maiores que o necessário e muito entulho no piso, entulho este que pode estar acumulado ao que foi gerado quando do assentamento dos blocos cerâmicos. Observa-se que, embora no projeto original a alimentação de água para o vaso sanitário seja através de caixa de descarga, nesta figura há rasgo para colocação de válvula de descarga que, nestes casos, era custeada pelo próprio mutuário.

Figura 4.23 – Cortes para instalações hidráulicas.

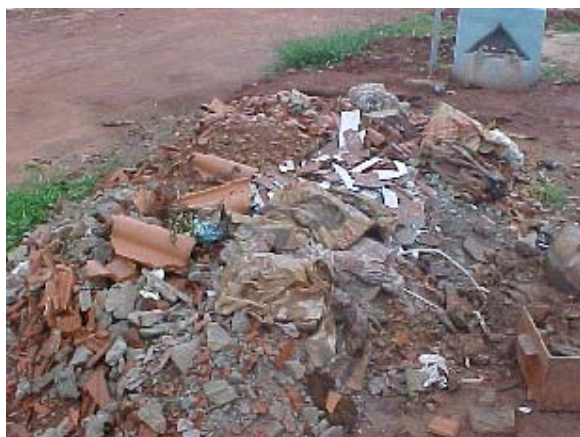
Antes do quarteamento eram retirados dos montes de entulho eventuais lixos, como podas de árvores, sacos vazios de cimento ou pedaços de panos, e os montes eram revolvidos para que ficassem bem homogêneos. As Figuras 4.24 e 4.25 mostram o processo de limpeza e revolvimento do material. A terra misturada era retirada o tanto quanto possível.

Figura 4.24 – Monte de entulho antes de ser limpo e revolvido.

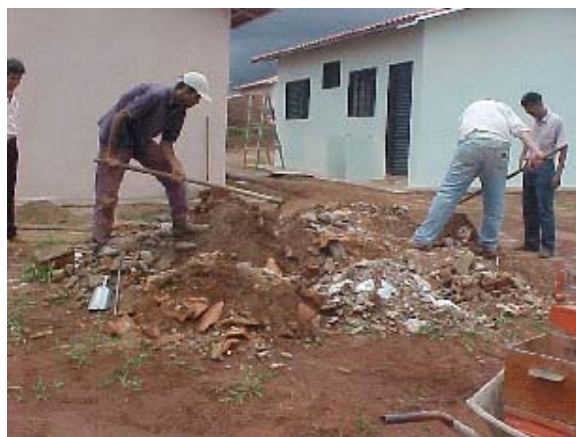
Figura 4.25 – Monte de entulho sendo limpo e revolvido.

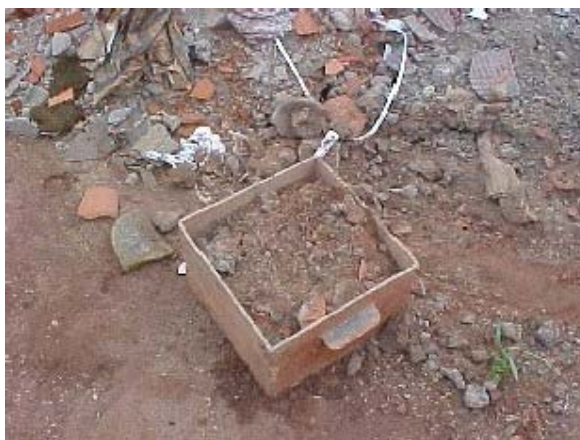
As Figuras 4.26 e 4.27 mostram o material ainda misturado (graúdo e miúdo), sendo pesado logo após a preparação da amostra.

Figura 4.26 – Recipiente sendo cheio com parte da amostragem quarteada.

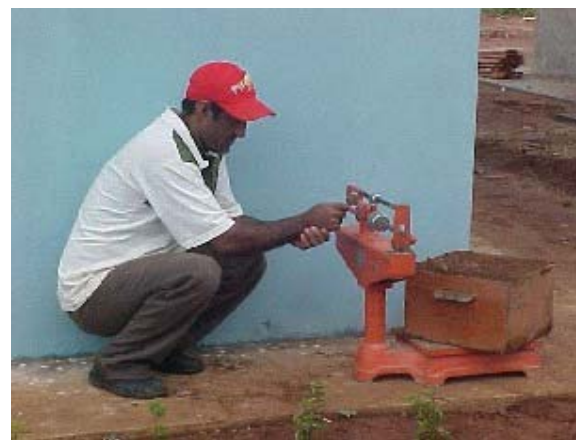
Figura 4.27 – Caixaote metálico sendo pesado com material misturado.

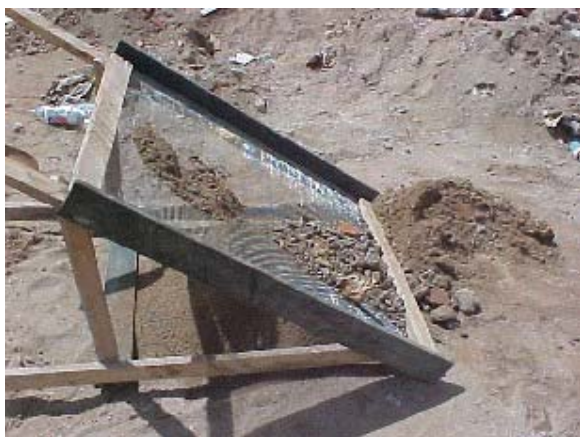
Após este trabalho o material era peneirado em peneira de abertura 4,8mm, que faz a separação por granulometria entre agregados miúdos e graúdos, e novamente pesado, o que passava na peneira e o que ficava retido nesta.

As Figuras 4.28 e 4.29 mostram, respectivamente, a separação do material por meio de peneira 4,8mm e o material após a separação.

Figura 4.28 – Peneiramento para separação do material.

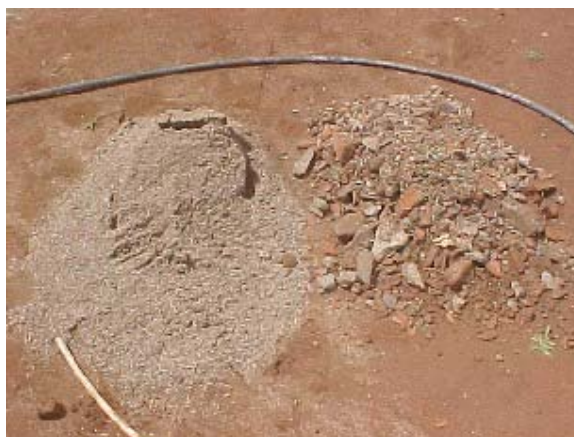
Figura 4.29 – Material peneirado após ter sido pesado separadamente.

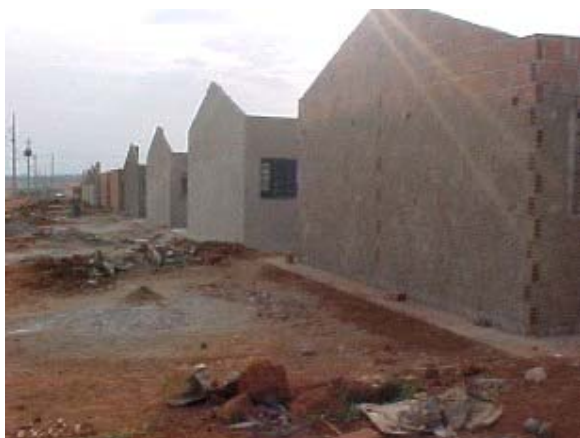
Assim, com a informação sobre os volumes dos cones dos montes de entulho, tem-se a média geral, que é de 2,54m<sup>3</sup> de entulho por lote, considerando o somatório dos volumes e dividindo-se por 50 unidades. No entanto, mais representativo, neste caso, é a média apenas das unidades que apresentaram entulho (individual ou no monte do vizinho). Este valor é de 3,10m<sup>3</sup> de entulho para cada unidade que apresentou entulho. As Figuras 4.30 e 4.31 mostram alguns montes de entulho.

Figura 4.30 – Casas com montes de entulho de tamanhos variados.

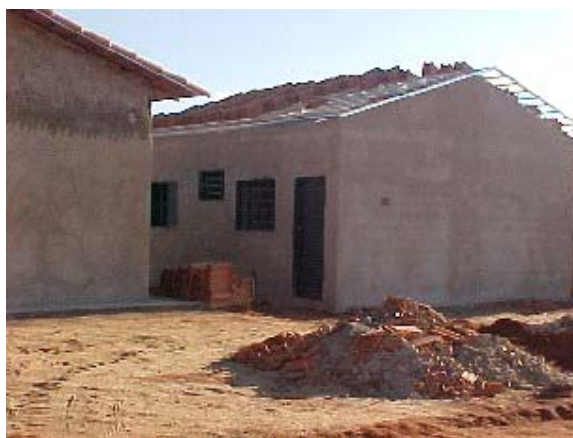
Figura 4.31 – Um único monte para as duas casas.

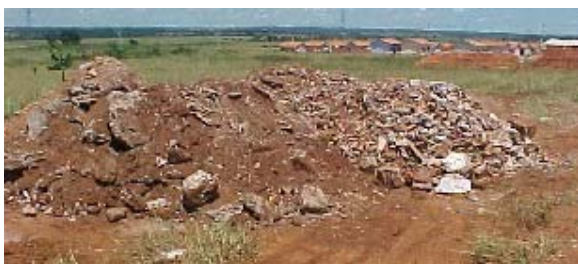
Figura 6.1 – Entulho para utilização com muita terra misturada.

Primeiramente, os montes de entulho que estavam recolhidos na Área Institucional do residencial, foram limpos de materiais diversos, que foram jogados pela população durante o intervalo de tempo entre o recolhimento do material e sua utilização. Máquinas da Secretaria de Obras retiraram o material impuro e revolveram o entulho para a reutilização. Nas Figuras 6.1 e 6.2 observa-se o material a ser utilizado. Vale ressaltar que foram buscados RCDs de empresas de caçambas metálicas para o mesmo serviço, uma vez que a intenção era a pavimentação de todas as vias do residencial.

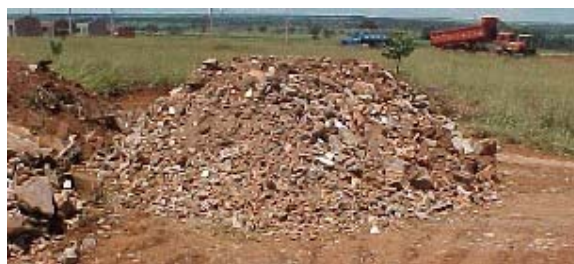
Figura 6.2 – Entulho preparado para utilização.

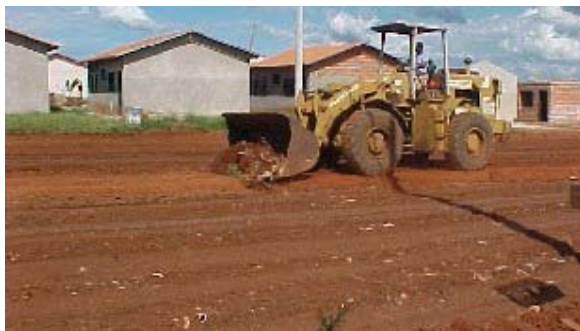
Figura 6.3 – Maquinário raspando a parte desagregada da via.

As vias internas ao Residencial, que eram apenas terra, foram raspadas (Figura 6.3), também por maquinário, molhadas (Figura 6.4) e o entulho foi espalhado em finas camadas, por diversas vezes, no pavimento.

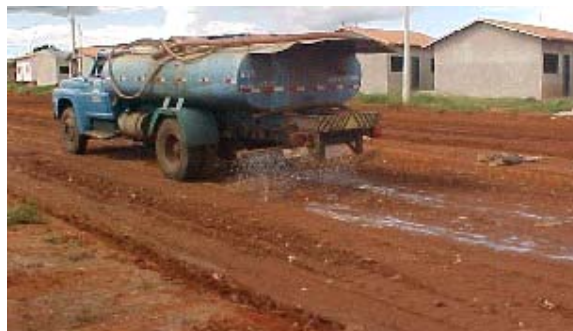
Figura 6.4 – Via sendo umedecida.

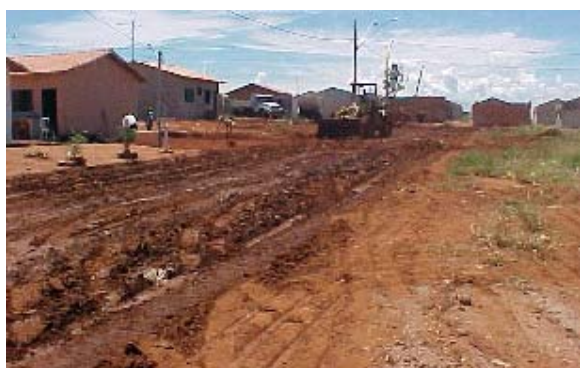
Figura 6.5 – Via sendo preparada.

Nas Figuras 6.5 e 6.6 observa-se o resultado do procedimento para a aplicação do material.

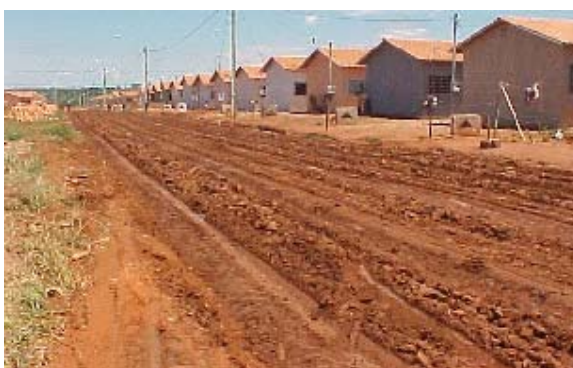
Figura 6.6 – Via após preparação.

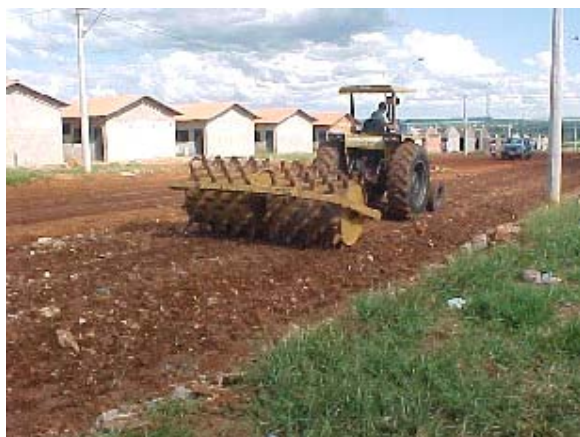
Figura 6.7 – Distribuição e compactação do entulho na via.

A seguir observa-se na Figura 6.7 e na Figura 6.8 o entulho sendo distribuído no pavimento e compactado com maquinário.

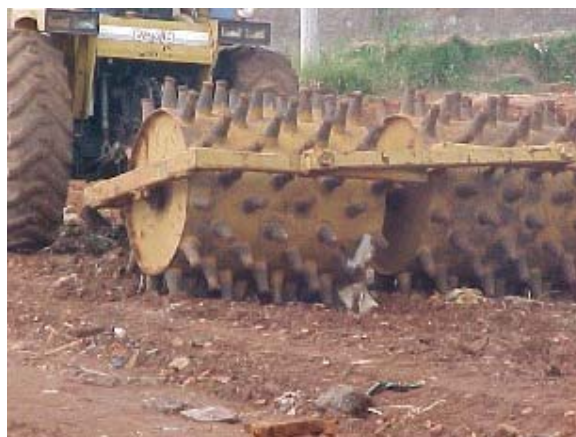
Figura 6.8 – Compactação do entulho na via.

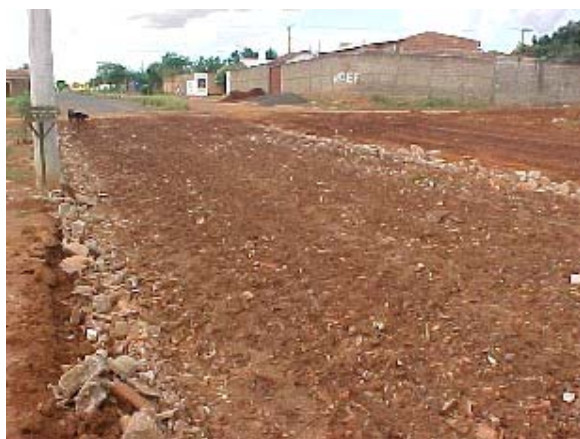
Figura 6.9 – Via pavimentada com o resíduo da construção.

Por último, nas Figuras 6.9 e 6.10 pode ser verificado o resultado dos trabalhos.

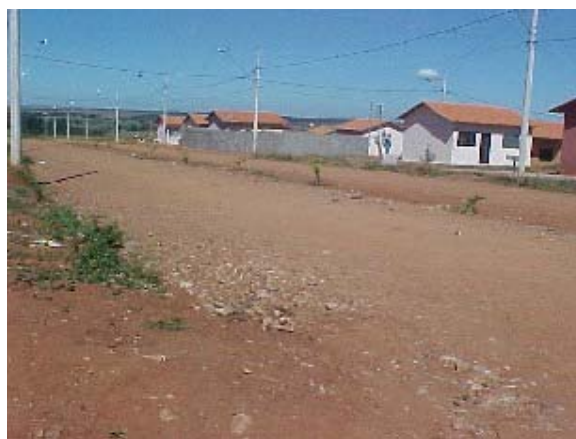
Figura 6.10 – Via pavimentada com o resíduo, 4 meses depois.

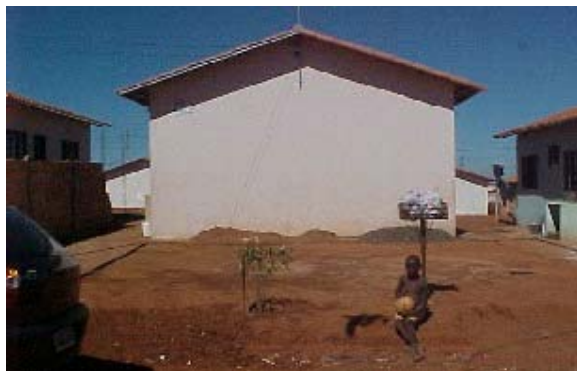
Figura 6.11 – Casa terminada com muro iniciado e parte do material para execução.

A Figura 6.11 mostra uma unidade dando início a novas etapas após entrega das obras e a Figura 6.12 mostra residência melhorada, já no período de execução: arremate das janelas

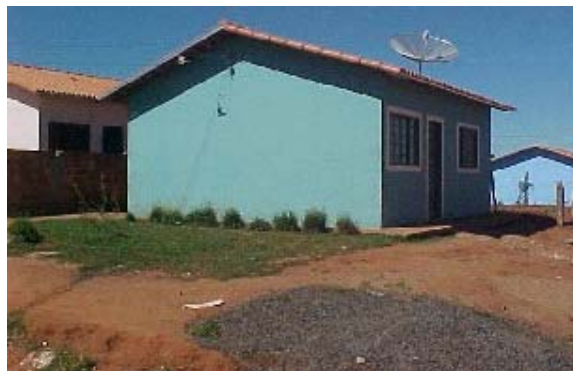
Figura 6.12 – Casa já melhorada, também com material para a execução de novos serviços.

e tinta de base escura. Pelas figuras, percebe-se que ambas já adquiriram material para a execução das obras futuras.
