# **ANÁLISE NUMÉRICA DE EDIFÍCIOS DE CONCRETO ARMADO EM SITUAÇÃO DE INCÊNDIO**

Trabalho de conclusão de curso  
apresentado à Faculdade de Engenharia  
Civil da Universidade Federal de  
Uberlândia, como parte dos requisitos  
para a obtenção do título de Bacharel em  
Engenharia Civil.

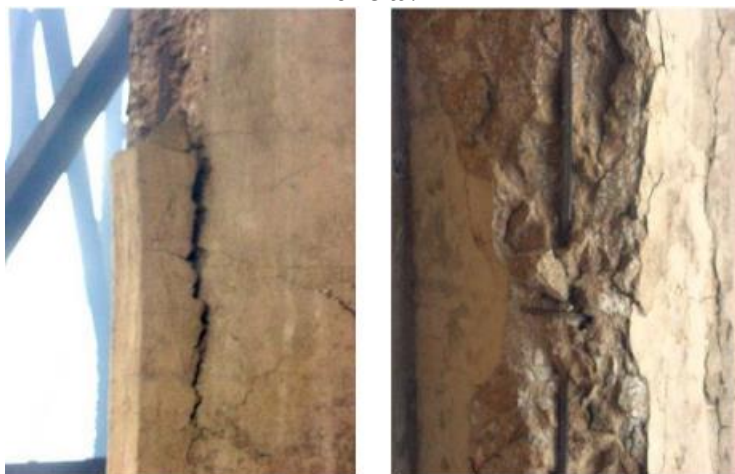
Figura 25: Lascamento de canto (sloughing) à esquerda; lascamento explosivo (explosive spalling) à direita.

- Spalling dos agregados;
- Spalling explosivo;
- Spalling superficial;
- Spalling por delaminação;
- Spalling de canto;
