**UNIVERSIDADE FEDERAL DE UBERLÂNDIA
FACULDADE DE ODONTOLOGIA
TRABALHO DE CONCLUSÃO DE CURSO**

**REABILITAÇÃO ESTÉTICA EM RESINA
COMPOSTA ASSOCIADA A CLAREAMENTO
DENTAL: RELATO DE CASO CLÍNICO**

Trabalho de Conclusão de Curso apresentado à Faculdade de Odontologia da UFU, como requisito parcial para obtenção do título de Graduada em Odontologia.

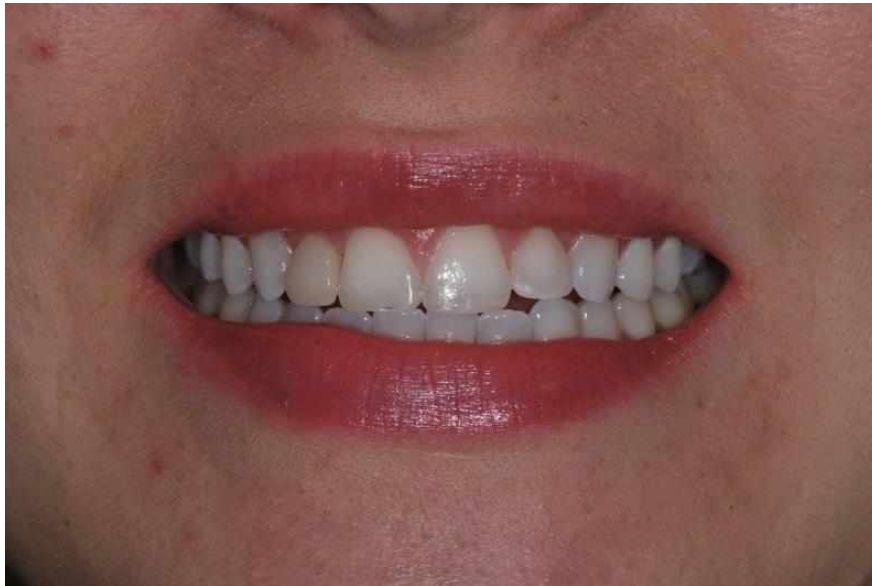
Paciente M.F.T, 34 anos de idade, do gênero feminino, buscou a clínica odontológica da Faculdade de Odontologia da UFU, queixando-se de insatisfação quanto à estética do sorriso devido a coloração e forma dos dentes (Figura 1). Além disso, informou que buscava tratamento que fornecesse um sorriso mais estético.

Figura 1 – Foto inicial do sorriso da paciente.

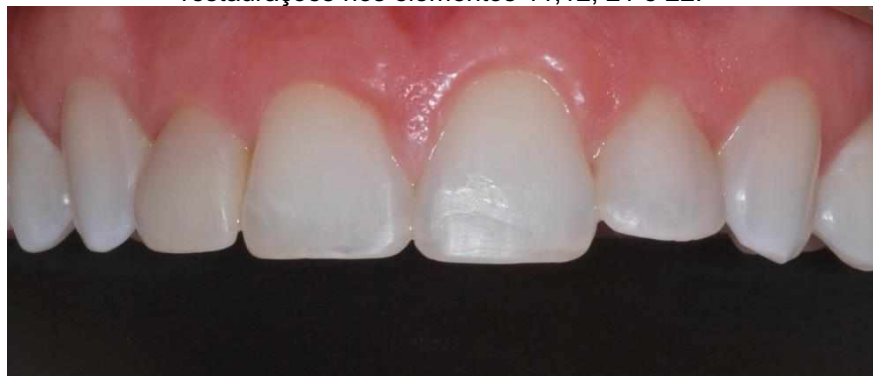
No exame clínico intraoral observou-se a presença de restaurações em resina composta insatisfatórias nos dentes, 11, 12, 21 e 22, quanto à coloração amarelada e anatomia (Figura 2).

Figura 2 – Foto intraoral onde pode se observar presença de restaurações nos elementos 11,12, 21 e 22.

Após a avaliação do caso clínico e discussão sobre as opções disponíveis com a paciente, optou-se por realização de clareamento dental, substituição das restaurações dos dentes 11, 12, 21 e 22 por novas restaurações em resina composta, seguido da reanatomização dos incisivos com facetas, sem preparo, também em resina composta. Assim, inicialmente, foi feita a moldagem do arco superior e inferior utilizando de hidrocoloide irreversível, alginato, (Hydrogum 5, Zhermack, Italy) a fim de obter os modelos de estudo em gesso especial tipo IV (Durone, Dentsply, Brasil). Em seguida foi realizado o enceramento diagnóstico (Figura 3) no modelo de estudo, reanatomizando os dentes que haviam sido planejados restaurar. O enceramento foi realizado por um protético que se baseou nas informações enviadas pelo cirurgião-dentista e estas elaboradas de acordo com os anseios do paciente. Foi também enviado para o protético as fotografias intra e extra-orais. Este planejamento montado e executado pelo cirurgião-dentista, paciente e protético, permitiu que as restaurações fossem realizadas de forma harmônica e em conformidade com uma oclusal adequada, ou seja restabelecendo função e estética.

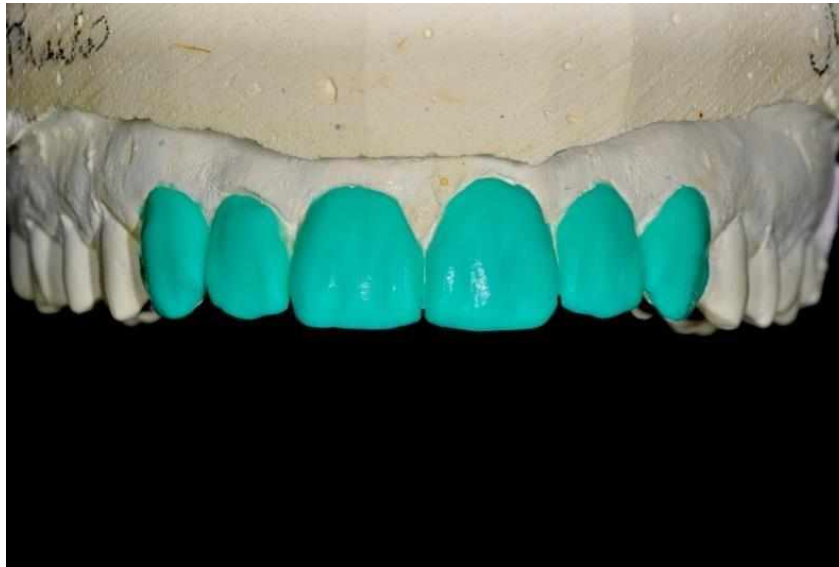
Figura 3 – Enceramento diagnóstico em modelo de estudo simulando as futuras restaurações

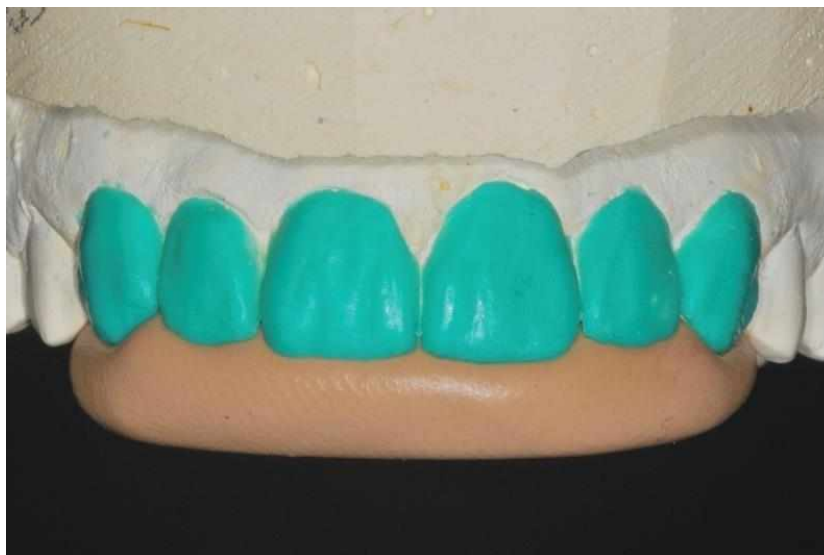
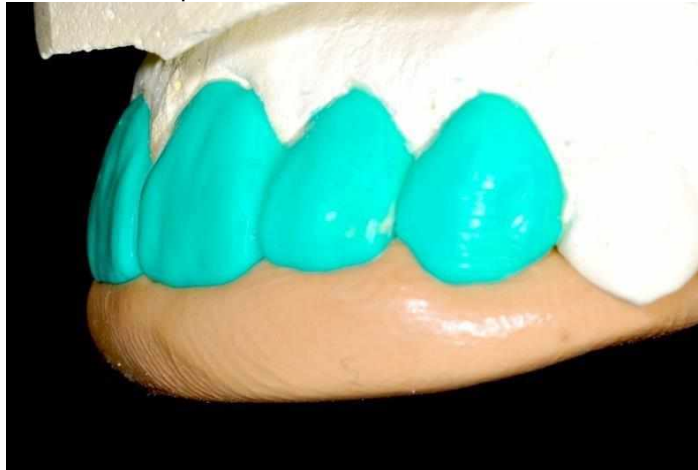
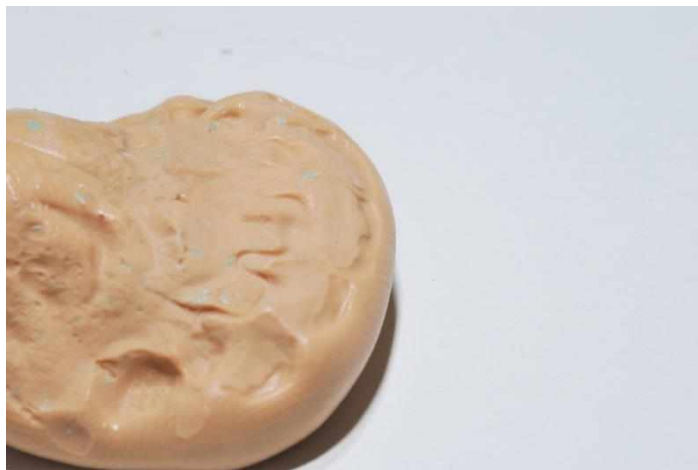
Figura 4 – Guia de silicone adaptada ao enceramento (modelo de estudo). Imagem frontal.

Figura 5 – Guia de silicone adaptada ao enceramento no modelo de estudo. Imagem lateral.

Figura 6 – Imagem da matriz de silicone mostrando moldagem da face palatina dos dentes anteriores após enceramento diagnóstico – wax-up

Por meio do enceramento diagnóstico foi confeccionado uma guia de silicone (Figura 4 a 6) de condensação que foi utilizada como barreira palatina com objetivo de auxiliar, facilitando e orientando a realização das faces palatinas e contornos incisais das restaurações dos dentes 11, 12, 13, 21, 22 e 23.

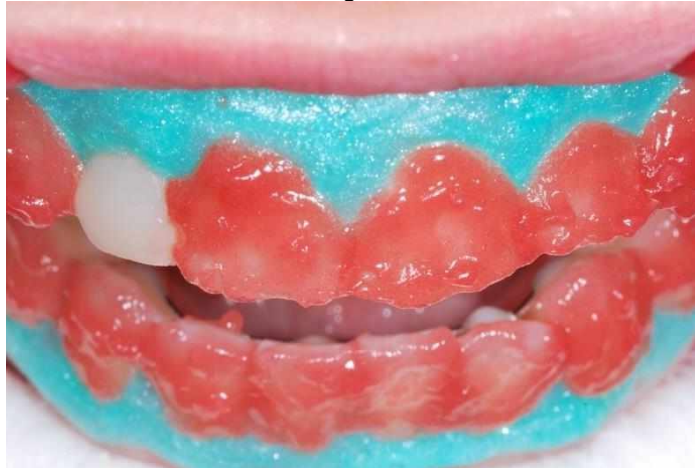
Figura 7 – Barreira gengival (azul) fotopolimerizada em todo o contorno gengival dos dentes que receberem gel clareador.

Para realização do tratamento foi realizado profilaxia utilizando pasta de pedra pomes e água em todos os dentes da paciente. Seguindo o planejamento, após uma semana da profilaxia, foi realizado o clareamento dentário, por meio da técnica de consultório, em três sessões, sendo realizadas com intervalos de 7 dias. Para realização do clareamento foi realizado o isolamento do campo operatório com auxílio de afastador labial, que possui mecanismo para controle da movimentação da língua, evitando que lábios e bochechas toquem o agente clareador durante a execução da técnica, bem como, as margens gengivais foram cobertas com barreira gengival fotoativada (Top Dam, FGM, Brasil) evitando danos à gengiva e demais tecidos adjacentes (Figura 7).

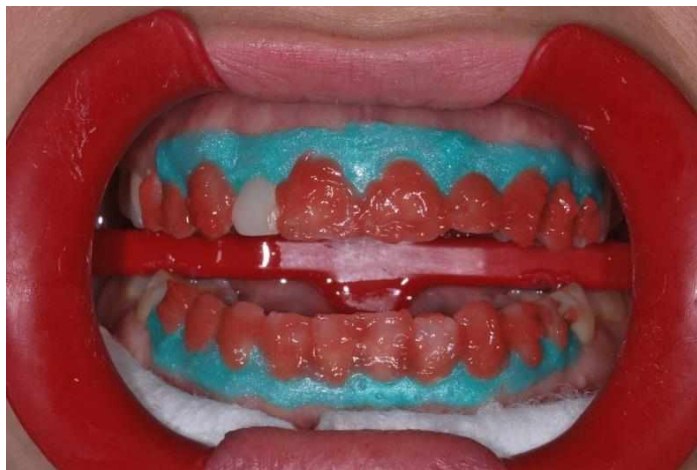
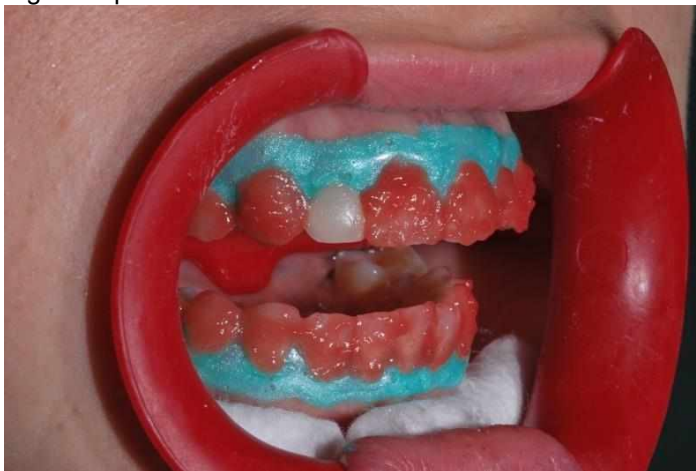
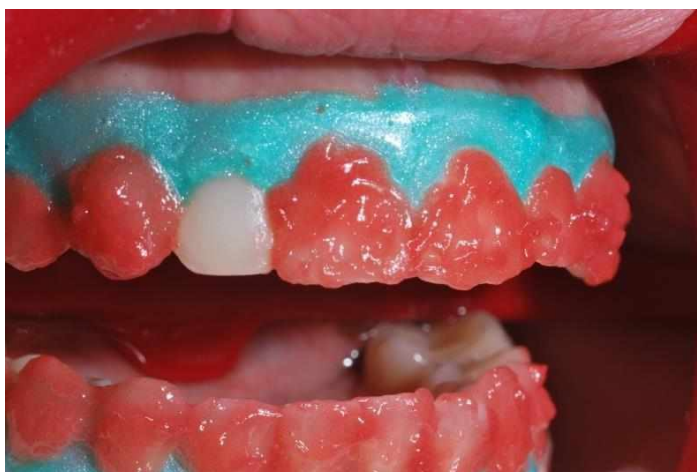
Figura 8 – Sessão de clareamento em consultório. Gel de peróxido de hidrogênio aplicado nos dentes de interesse. Imagem frontal.

Figura 9 – Sessão de clareamento em consultório. Gel de peróxido de hidrogênio aplicado nos dentes a serem clareados. Vista lateral.

Figura 10 – Sessão de clareamento em consultório. Gel de peróxido de hidrogênio aplicado nos dentes de interesse. Imagem lateral aproximada.

Em sequência, o gel clareador a base de peróxido de hidrogênio à 40% (Opalescence Boost, Ultradent, USA) foi aplicado no segundo pré-molar de um hemiarco até dente correspondente do lado oposto, superiores e inferiores, durante 45 minutos por sessão. Com exceção do dente 12 que possuía faceta em resina composta em toda a sua face vestibular (Figura 8 a 10). O procedimento se repetiu nas outras duas 2 sessões posteriores.

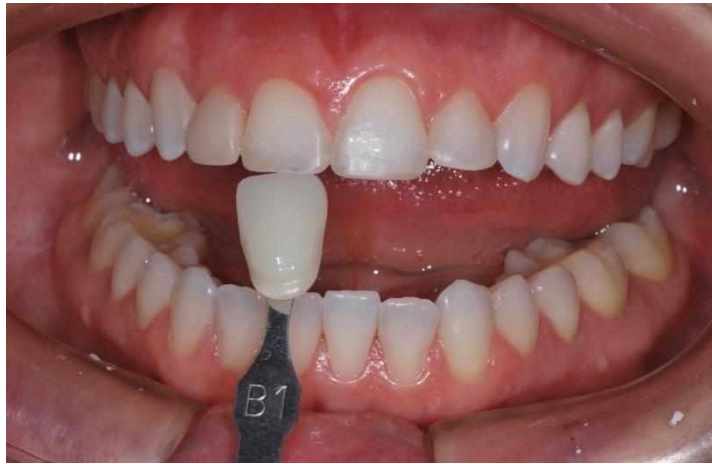
Figura 11 – Foto intraoral após finalização do clareamento mostrando cor obtida.

Finalizado as 03 sessões de clareamento (Figura 11), aguardou 15 dias após a última sessão para iniciar o procedimento restaurador. Em posse do modelo com enceramento diagnóstico, guia de silicone, mesa clínica organizada (Figura 12), iniciou-se o procedimento restaurador. Foi feita nova profilaxia, seguida da seleção de cor, sob à luz natural. Foi feito teste em boca com as resinas previamente selecionadas, colocando pequenos incrementos e fotopolimerizando sobre a face vestibular do dente, não condicionado, afim de confirmar a seleção anterior (Figura 13).

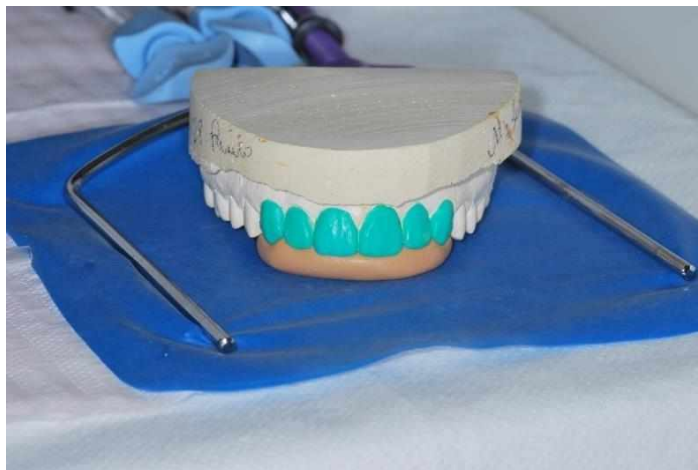
Figura 12 – Materiais prontos para processo restaurador.

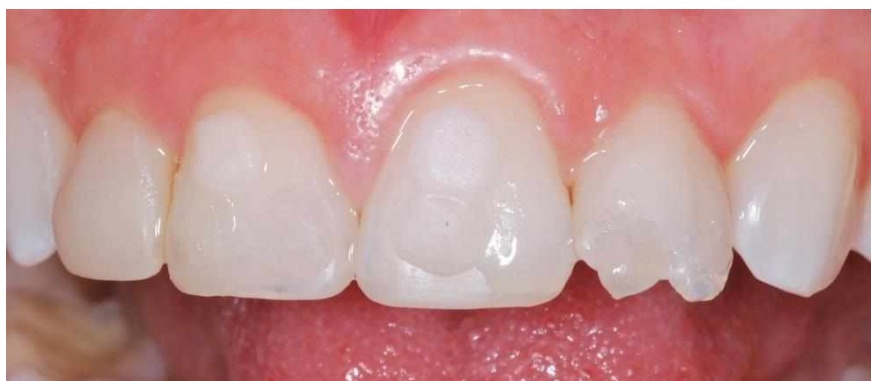
Figura 13 – Teste da resina composta, já polimerizada, diretamente no dente, sem hibridização prévia do esmalte, para confirmação da seleção final de cor.

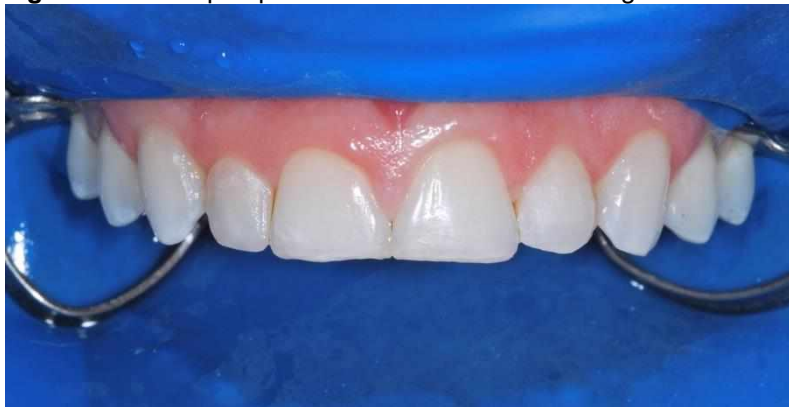
Figura 14 – Campo operatório isolado e resinas antigas removidas.

O procedimento restaurador foi realizado com a técnica do isolamento absoluto modificado, que possibilita manter o campo sem umidade, além de facilitar o acesso e manipulação do material restaurador na região cervical, uma vez que por meio desta técnica as cervicais se mantêm sem amarras de fio dental, o que dificultaria trabalhar com detalhes nessa região. As restaurações em resinas composta insatisfatórias dos dentes 11, 12, 21 e 22 foram removidas (Figura 14). Em seguida, foi realizada a hibridização dos substratos dentários por meio de condicionamento com ácido fosfórico 37% por 15 segundos em dentina e 30 em esmalte, lavagem abundante com jato de ar e água por 30 segundos. Na sequência, foi aplicado uma camada do sistema adesivo Single Bond 2 (3M ESPE, St. Paul, Mn, USA) com auxílio de microbrush, e após 20 segundos, tempo necessário para a volatilização do solvente, foi aplicada uma segunda camada, removido os excessos e fotoativado por 20 segundos.

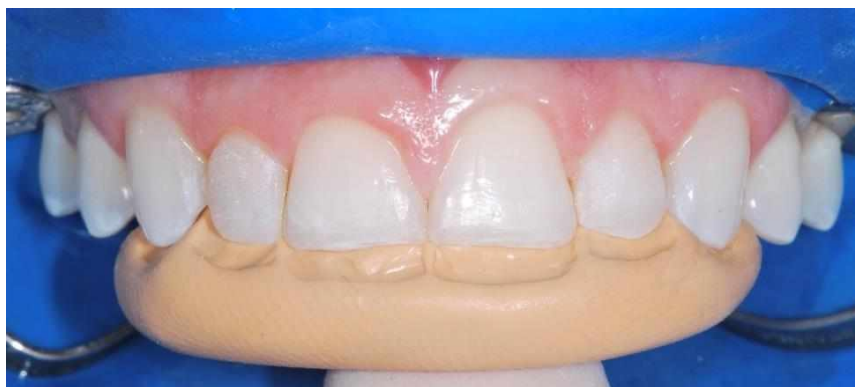
Figura 15 – Guia de silicone em posição

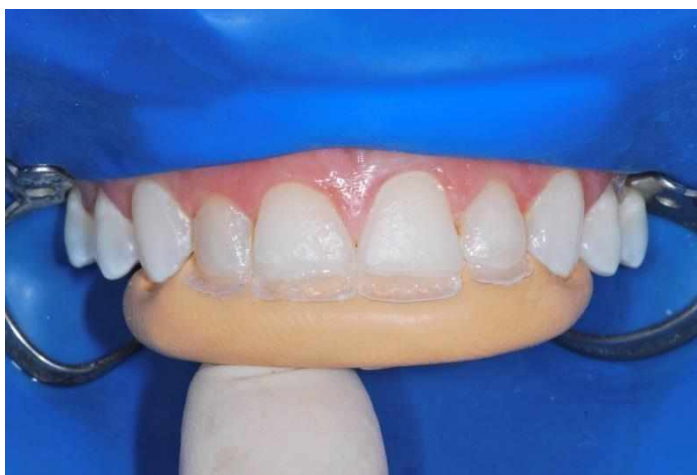
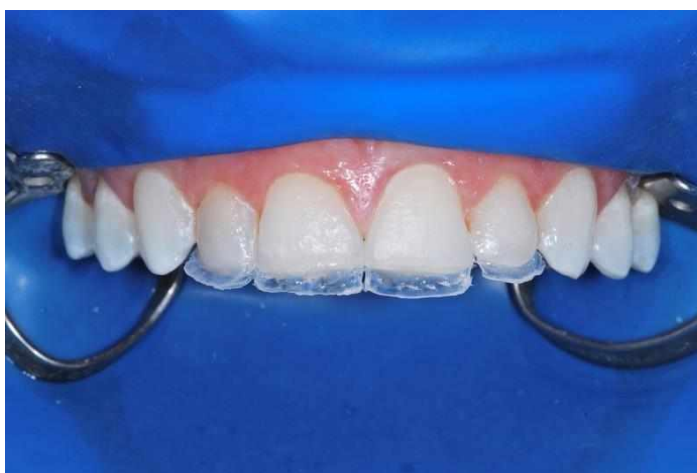
Figura 16 – Incrementos referentes ao esmalte da face palatina com a guia em posição.

Figura 17 – Incrementos referentes ao esmalte da face palatina com a guia já removida.

Após a hibridização dos substratos dentários, a guia de silicone foi carregada com resina composta, nas regiões a serem acrescentadas nos dentes e depois posicionada na face palatina dos dentes anteriores (Figura 16). Para a replicação do esmalte da face palatina foi utilizado utilizando a resina Filtek Z350 XT na cor CT (translúcida) (3M ESPE, St. Paul, Mn, USA), fotoativados durante 40 segundos por dente. Após a remoção da guia de silicone, foi feita a fotoativação dos incrementos por mais 20 segundos por palatina, em cada dente (Figura 17).

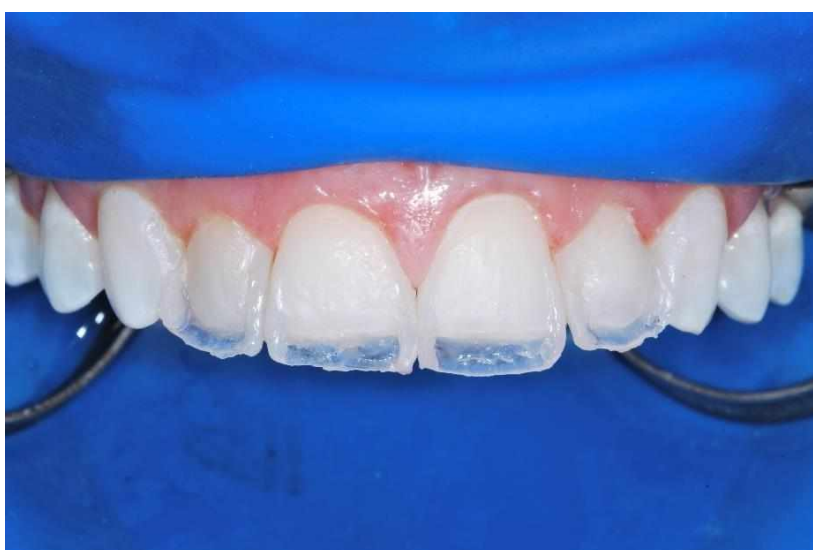
Figura 18 – Incrementos replicando as faces proximais de cada elemento.

Em seguida, utilizando a resina Filtek Z350 XT na cor B1E foram feitos os incrementos para replicação das faces proximais de cada elemento (Figura 18). A matriz de poliéster foi posicionada a fim de limitar os espaços interproximais e evitar a

adesão entre dos incrementos de um dente com seus adjacentes. Cada incremento foi fotoativado por 40 segundos. Para a reprodução das camadas do corpo e dentina, foram usadas as resinas compostas Filtek Z350 XT na cor B1D (3M ESPE, St. Paul, Mn, USA) sobre o bisel e início do terço incisal para mascarar a linha de união, e Filtek Z350 XT com cor B1B (3M ESPE, St. Paul, Mn, USA) para finalização dos mamelos dentinários. Os incrementos foram inseridos seguindo as técnicas de estratificação, visando mimetizar a dentina e esmalte de maneira natural (Figura 19).

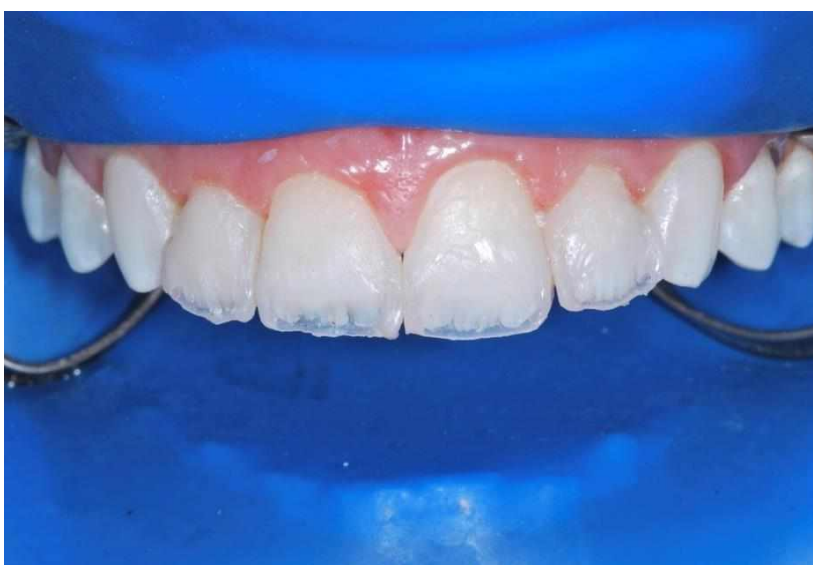
Figura 19 – Incrementos reproduzindo corpo e dentina, inseridos visando buscar a reprodução mais próxima das estruturas dentais.

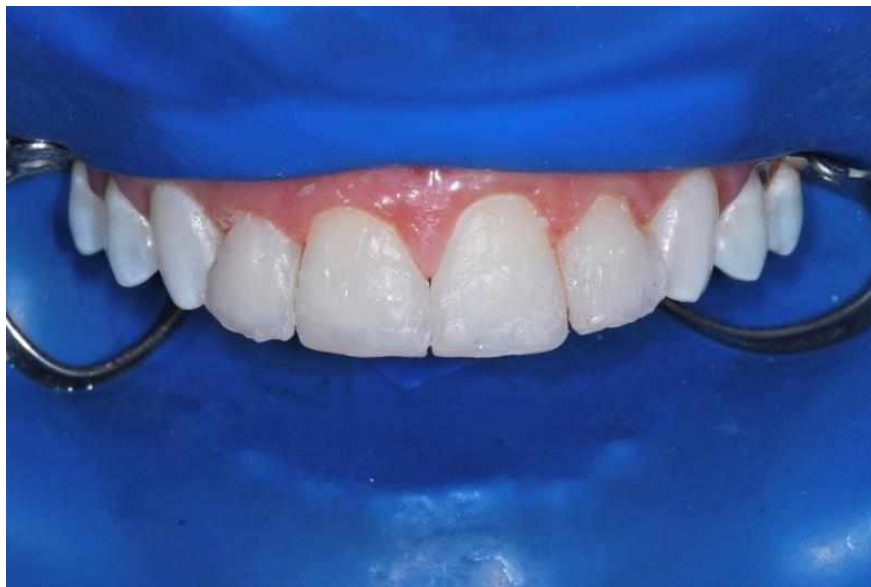
Figura 20 – Incrementos finalizados.

Para a replicação do esmalte da face vestibular, foi utilizado resina composta Filtek Z350 XT na cor B1E (3M ESPE, St. Paul, Mn, USA). As restaurações foram realizadas com base no enceramento diagnóstico (Figura 20).

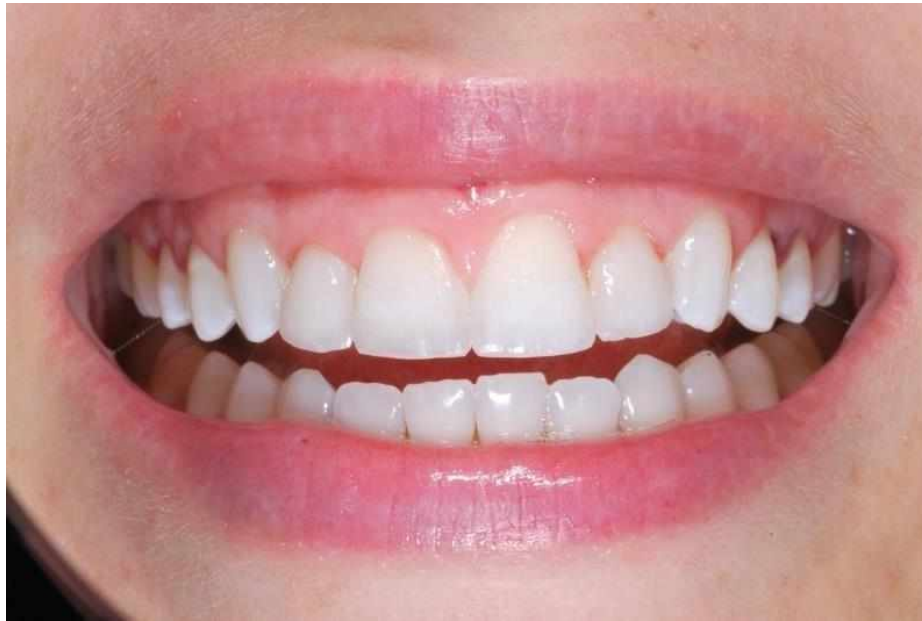
Figura 21 – Foto da vista frontal do sorriso ao final do procedimento.

Finalizadas a inserção dos incrementos de resina composta, foi então realizado o acabamento e polimento inicial das restaurações. A remoção dos excessos foi feita utilizando discos abrasivos (DHPRO) e brocas multilaminadas para acabamento em resina composta (Angelus, Prima Dental), também utilizadas para texturização das superfícies do esmalte vestibular. O acabamento e polimento das faces proximais foram realizados com tira de lixa para resina composta (TDV Dental). Foi realizado o ajuste oclusal em movimentos de lateralidade e protrusão, respeitando os princípios de oclusão. O polimento final foi alcançado utilizando taças de borracha (DHPRO) de diferentes granulometrias, utilizadas na ordem decrescente e adaptando-as o melhor formato para cada região, reabilitando o sorriso de forma funcional e estética (Figura 21).

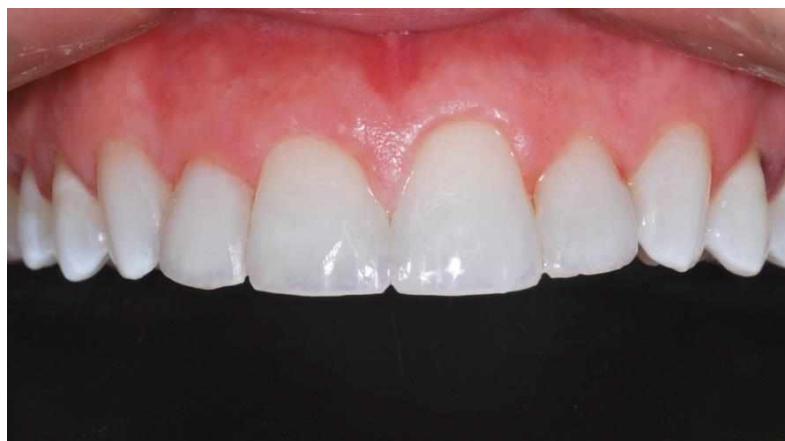
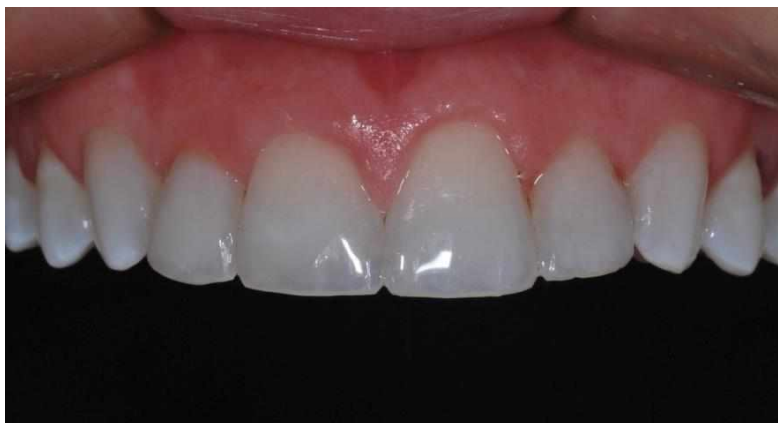
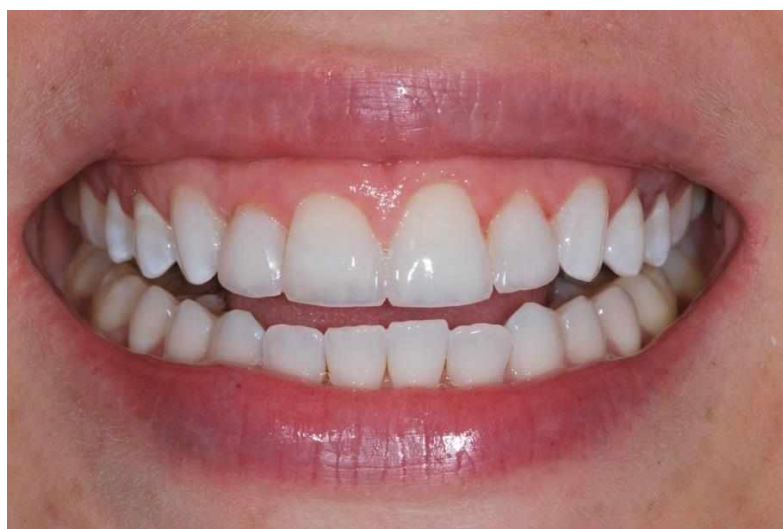
Figura 22 – Foto final do sorriso.

Figura 23 – Foto final do sorriso. Dentes desidratados.

Figura 24 – Fotografia final do sorriso.

A paciente retornou sete dias após a transformação do sorriso com as restaurações em resina composta, para os ajustes finais, onde foi realizado nova avaliação e a documentação final (Figura 22 a 24).
