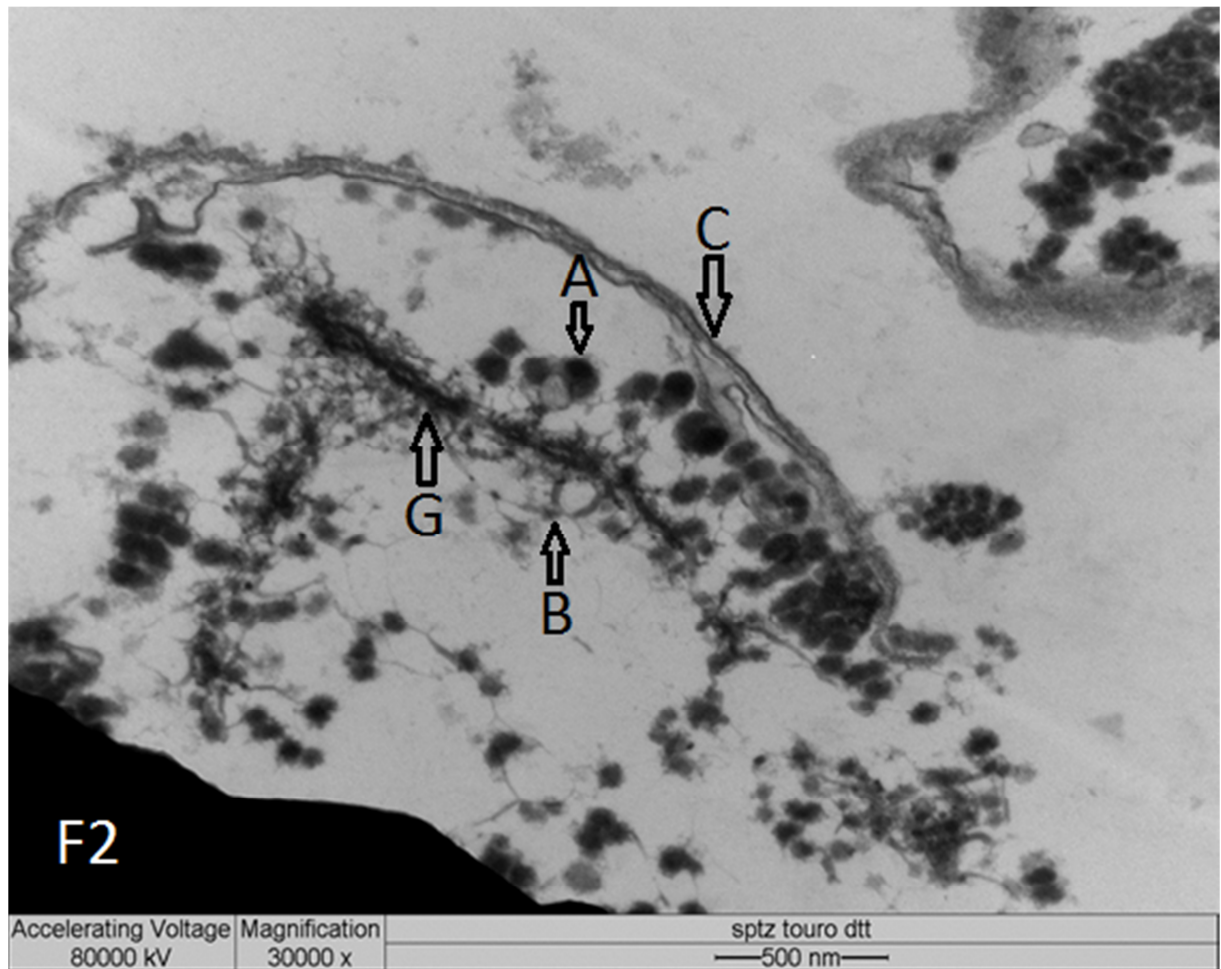
**Figura 13:** Eletromicrografia em aumento de 30.000 vezes de espermatozóide de touro com cromatina descondensada, apresentando estruturas toroidais (A), malha filamentosa circundante (B), arcabouço eletrondenso (C), artefato de técnica (F2), e uma estrutura eletrondensa em forma de bastão posicionada centralmente no eixo longitudinal e que aparenta ter um alto nível de interação com a malha filamentosa circundante e com as estruturas toroidais (G).

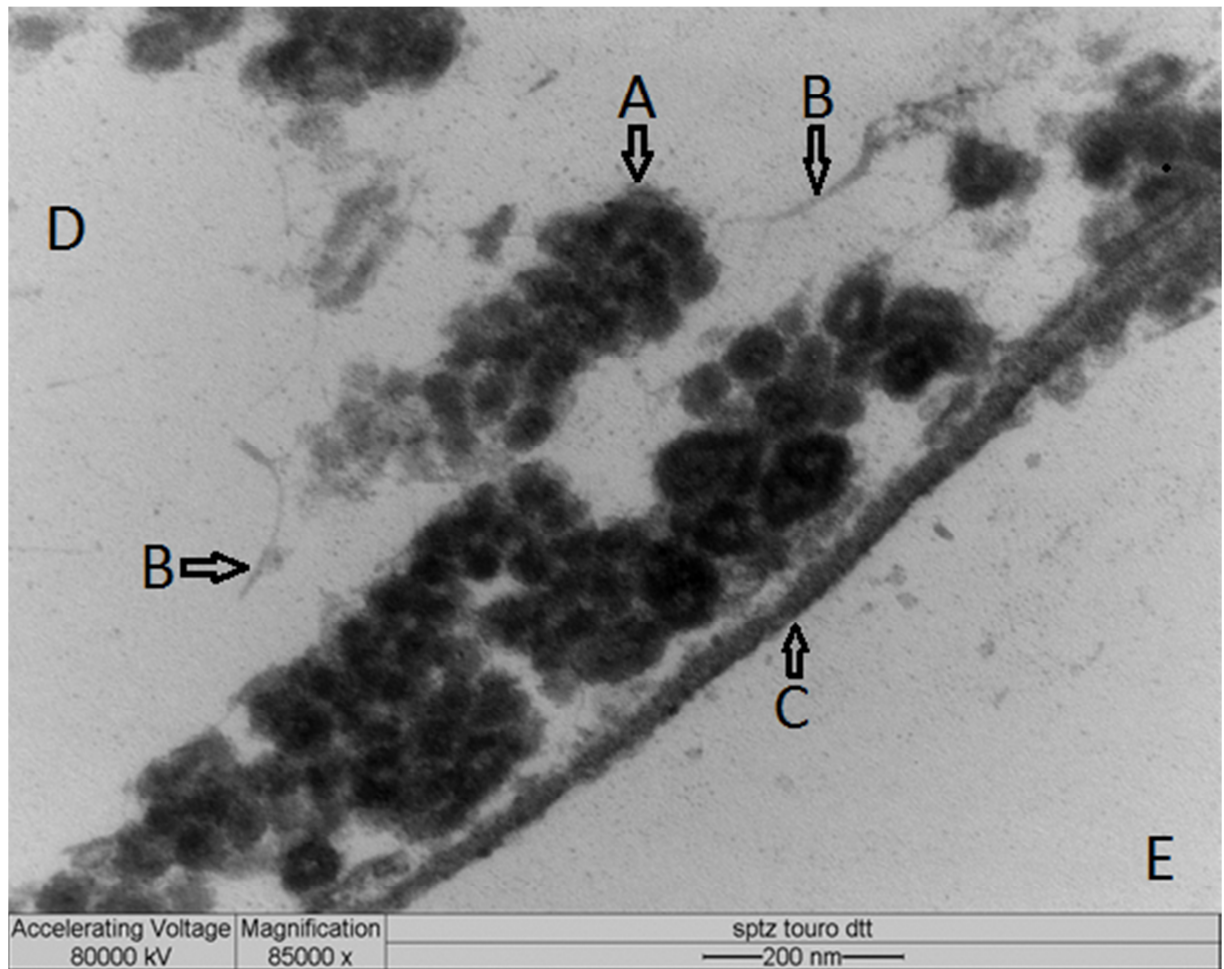
**Figura 14:** Eletromicrografia em aumento de 85.000 vezes de espermatozóide de touro com cromatina descondensada, apresentando estruturas toroidais (A), malha filamentosa circundante (B), arcabouço eletrondenso (C), e regiões intranuclear (D) e extracelular (E).
