Projeto de Restauro: Residência Olympio de Freitas Costa

Projeto de Restauro: Residência Olympio de Freitas Costa
Uberlândia, MG

Monografia apresentada à Faculdade de Arquitetura, Urbanismo e Design da Universidade Federal de Uberlândia, como parte integrante do Trabalho de Conclusão de Curso.

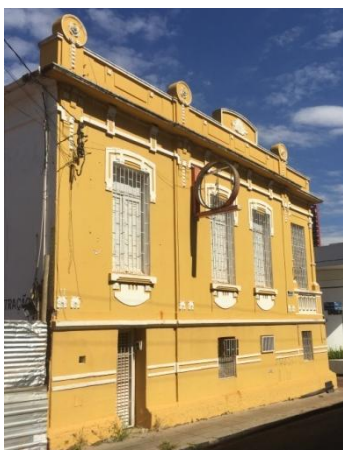
Foto 1. Fachada da Rua Tiradentes. Data: 06/07/2016.

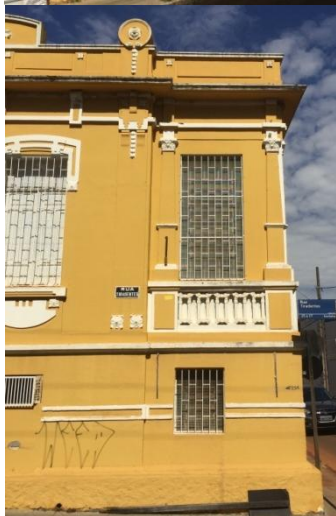
Foto 2. Detalhe da varanda fechada. Data: 06/07/2016.

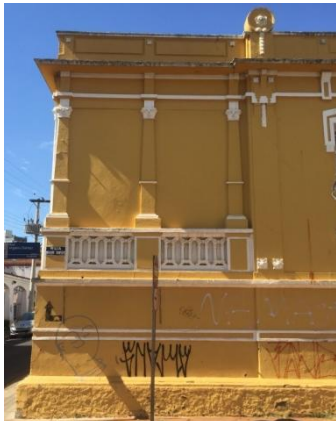
Foto 3. Detalhe da varanda fechada. Data: 06/07/2016.

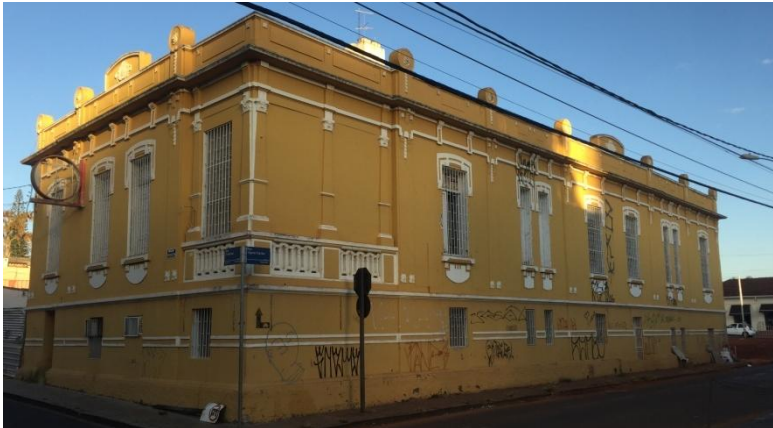
Foto 4. Vista da esquina.
Data: 31/07/2016.

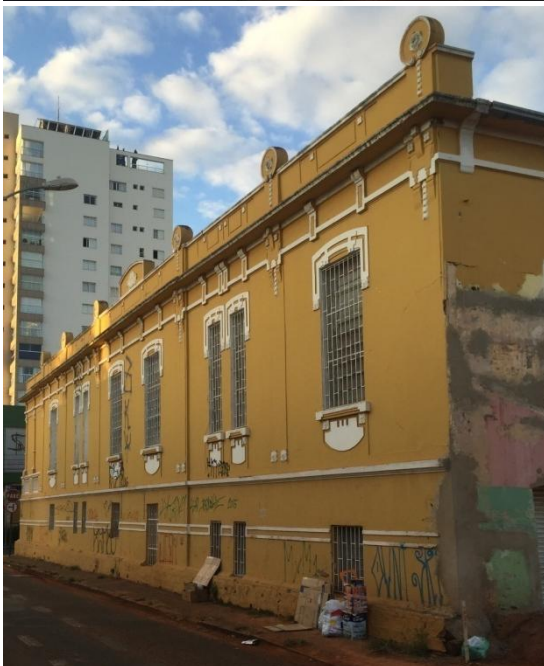
Foto 5. Fachada da Rua Vigário Dantas.
Data: 31/07/2016.

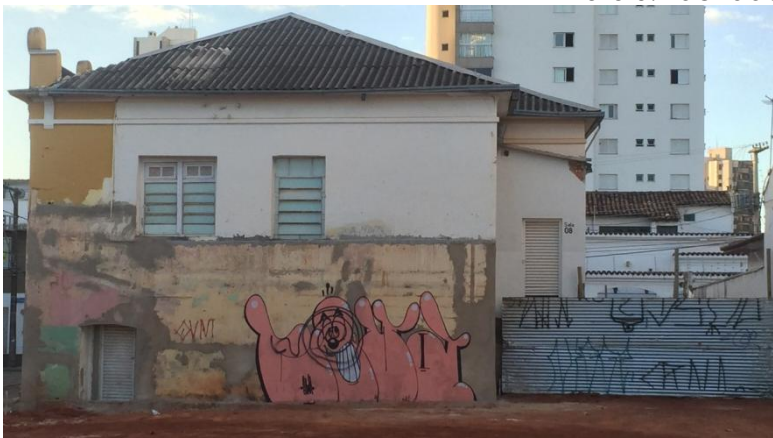
Foto 6. Fachada Sul.
Data: 31/07/2016.

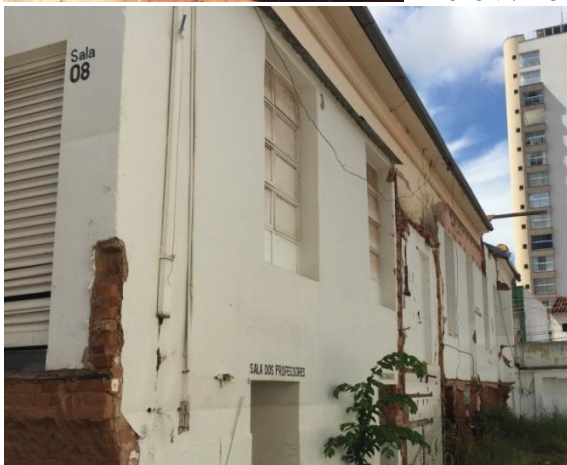
Foto 8. Fachada Leste. Data: 22/12/2015.

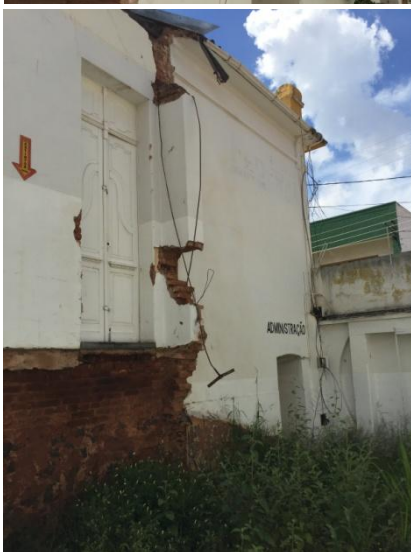
Foto 9. Detalhe do local onde ficava o alpendre.
Data: 22/12/2015.

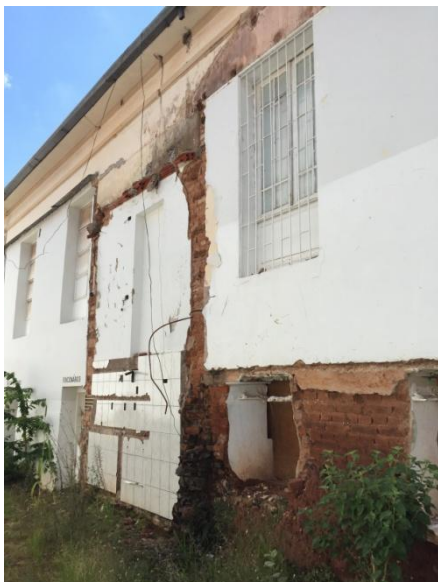
Foto 10. Detalhe do local onde ficava o alpendre.
Data: 22/12/2015.

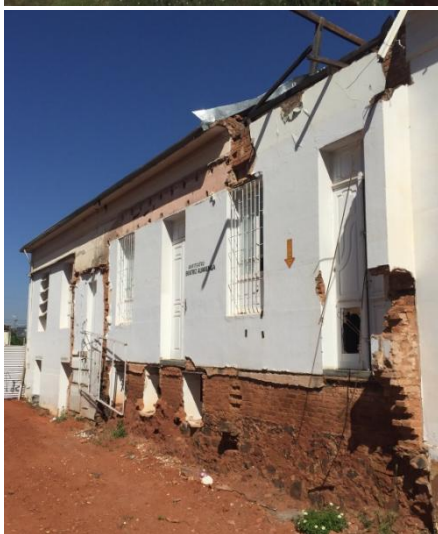
Foto 11. Fachada Leste. Data: 18/07/2016.

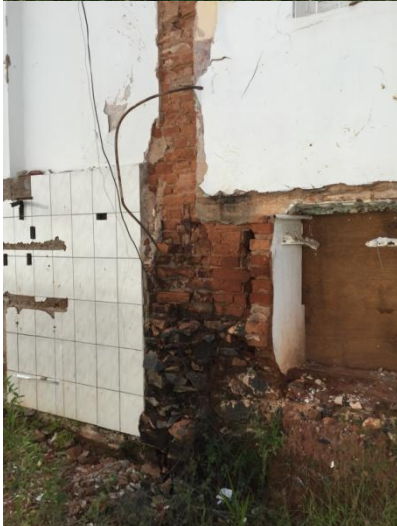
Foto 14. Situação após remoção do alpendre. Data: 22/12/2015.

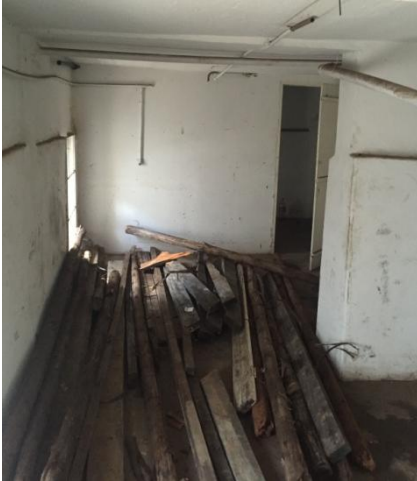
Foto 16. Interior do cômodo de acesso ao porão. Data: 05/04/2016.

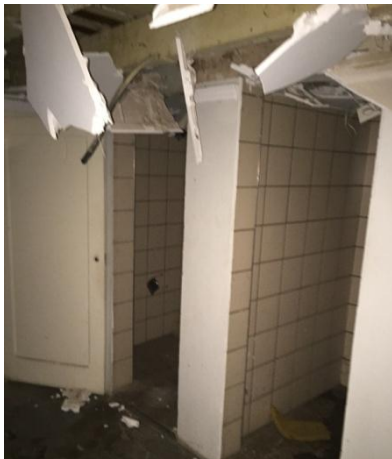
Foto 19. Forro de gesso quebrado próximo aos banheiros do porão. Data: 05/04/2016.

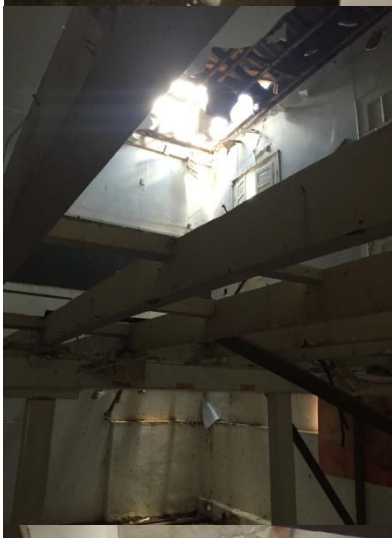
A cobertura sofreu alteração no tipo de suas telhas ao longo do tempo, de modo que as primordiais, feitas de cerâmica, foram trocadas por novas, de amianto. No antigo salão nobre, uma parte da estrutura do telhado se encontra aparente e destelhada, fator que exacerba ainda mais a deterioração da casa.

Foto 20: Detalhe para a cobertura do salão nobre destelhada. Data: 22/12/2015.

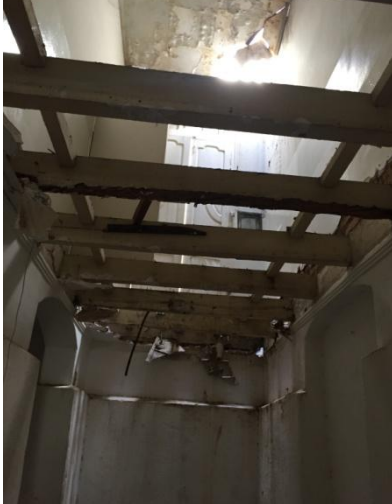
Foto 21. Barrotes do piso vistos do porão. Data: 22/12/2015.

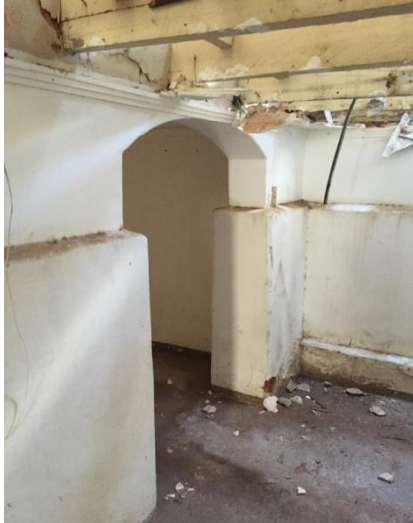
Foto 22. Vão em forma de arco no porão. Data: 05/04/2016.

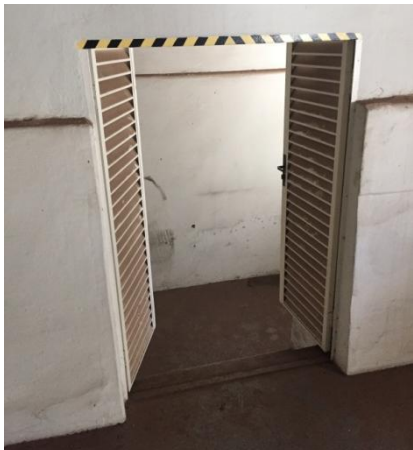
Foto 23: Diferença de níveis em dos cômodos do porão. Data: 05/04/2016.

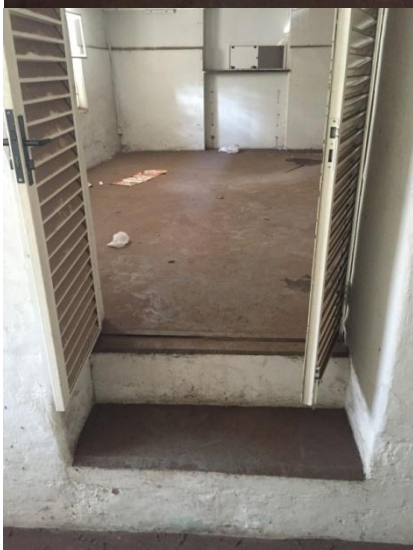
Foto 24: Diferença de níveis em dos cômodos do porão. Data: 05/04/2016.

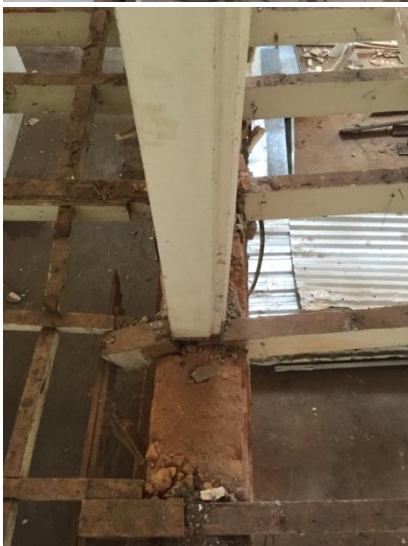
Foto 27. Detalhe para a estrutura dos barrotes.
Data: 21/05/2016.

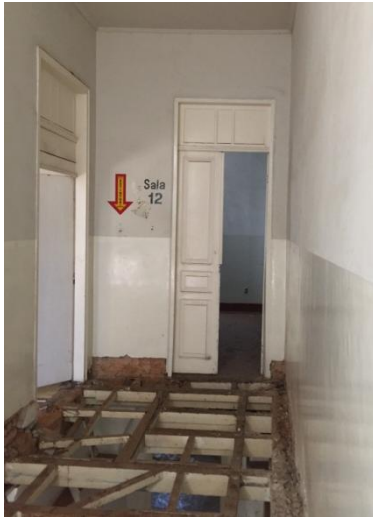
Foto 28. Corredor do pavimento superior sem o piso.
Data: 21/05/2016.

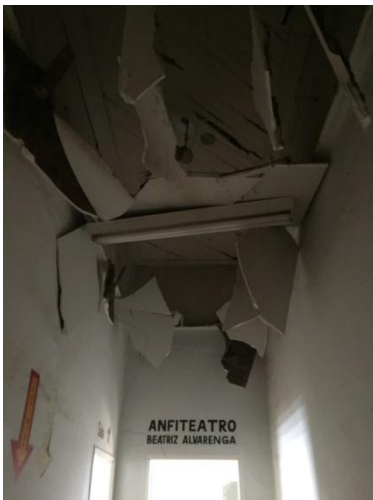
Foto 29. Forro de gesso quebrado no pavimento superior, mostrando o forro original de madeira acima dela. Data: 21/05/2016.

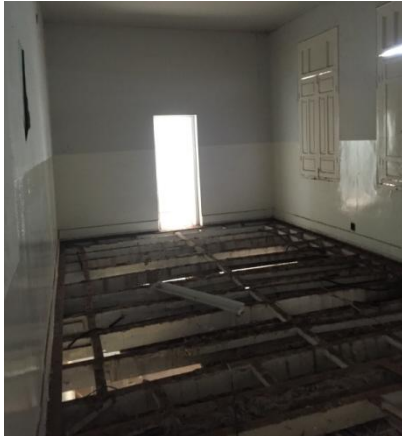
Foto 31. Cômodo do pavimento superior que dá acesso à varanda que foi fechada. Data: 21/05/2016.

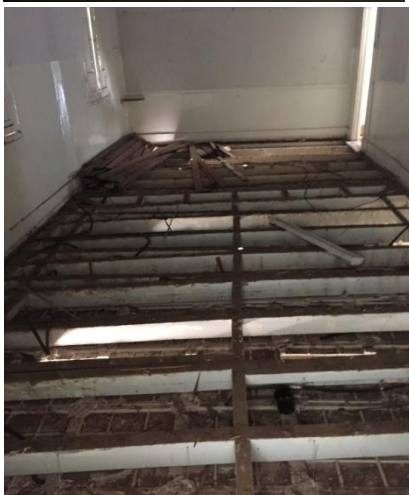
Foto 33. Cômodo do pavimento superior que dá acesso à varanda que foi fechada. Data: 21/05/2016.
