ESPAÇOS DE TODOS, CAMINHOS PARA POUCOS

Um olhar sobre a Acessibilidade das calçadas da Rua 84, em Goiânia-GO

Dissertação apresentada ao Programa de Pós-Graduação em Arquitetura e Urbanismo da Universidade Federal de Uberlândia, como requisito para a obtenção do título de Mestre em Arquitetura e Urbanismo, na área de concentração: Projeto, Espaço e Cultura e na Linha de Pesquisa: Produção do Espaço: Processos Urbanos, Projeto e Tecnologia.

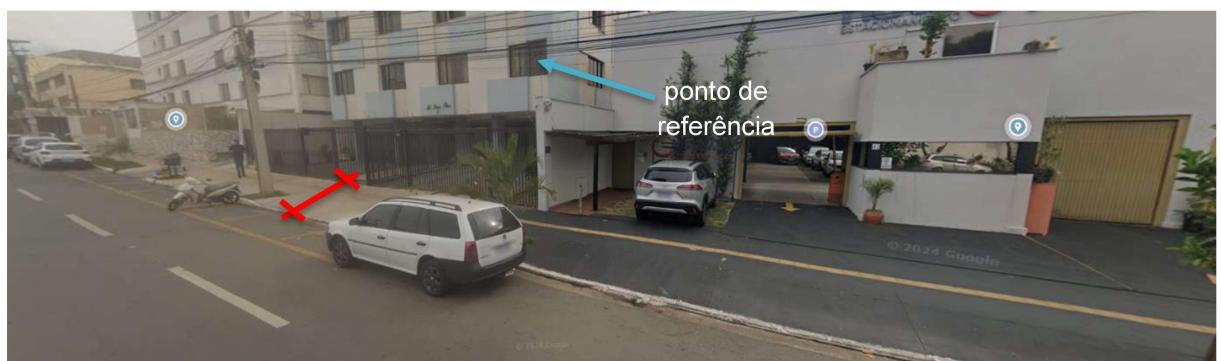
O redesenho da Rua 84 para acomodar o BRT resultou em calçadas mais estreitas, com desniveis e pavimentação irregular, o que dificulta a circulação segura de pedestres. Com isso o espaço que antes deveria ser apenas para a circulação de, acaba abrigando os equipamentos de serviço e gerando obstáculos, como postes e pontos de ônibus, que ocupam parte significativa do espaço destinado aos pedestres (PREFEITURA DE GOIÂNIA, 2021). Essas alterações podem ser observadas com o auxílio do google street view com datas diferentes. As Figura 8 à Figura 15 são algumas imagens

Figura 9. Calçada reduzida. Fonte: Google Street View, 2023.

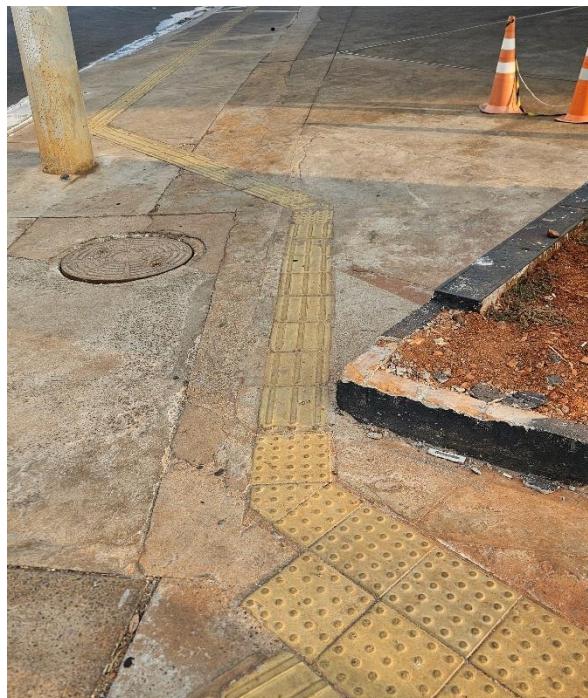
parte da faixa de circulação (Figura 18), quase acima do piso tátil. Ainda neste local, há duas caixas de passagem na faixa de circulação (Figura 19) e mais a frente o piso adjacente encontra-se danificado. No lote A-2 há outra caixa de passagem na circulação e um recorte no piso do calçamento que gerou rachaduras.

Figura 18. Canteiro na circulação.
Acervo pessoal, 2024.

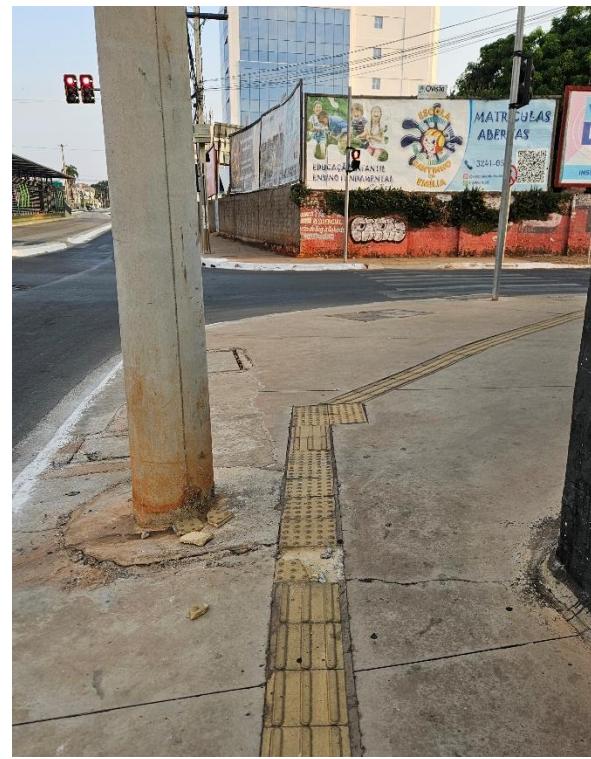
três locais nesta quadra com o piso do calçamento danificado , assim como piso tátil danificado (Figura 30), este no lote C-5, além de um buraco. Além de uma rampa que ocupa parte da faixa de circulação (Figura 31), no lote C-4, seguida de um poste também na faixa livre.

Figura 30. Piso tátil quebrado. Acervo pessoal, 2024.

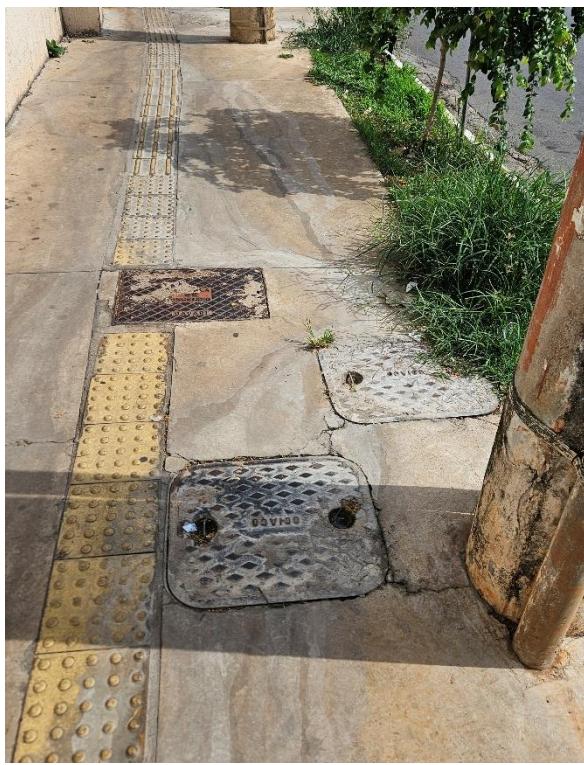
Quanto à quadra D, a largura de sua calçada é de 2,25m, sendo 2,40m voltado para a circulação livre, como aplicação de piso tátil, e 85cm para a faixa de serviço, que com cobertura vegetal em sua maioria. A maior concentração de obstruções dessa quadra ocorre no lote D-5, que apresenta interrupção do piso tátil (Figura 32), caixas de passagem e poste circulação. Seu calçamento apresenta rachaduras (Figura 33) e parte do piso tátil encontra-se danificado (Figura 34). Há também uma árvore que ocupa parte do rebaixo do meio fio, danificando o calçamento e interferindo na sinalização tátil desse rebaixamento (Figura 35). Nos lotes D-3 e D-4 há, ao todo, quatro caixas de passagem na circulação, além de um poste.

Figura 32. Caixas de passagem na circulação e interrompendo o piso tátil. Acervo pessoal, 2024.

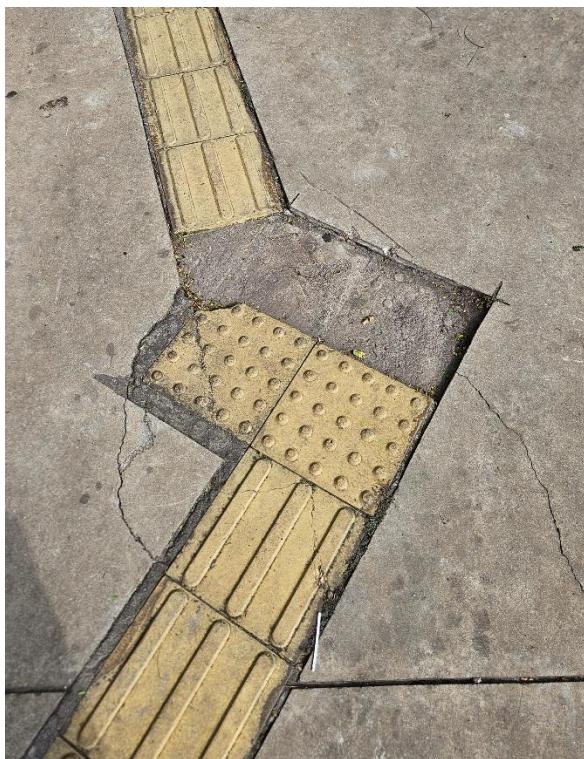
Figura 34. Piso tátil danificado. Acervo pessoal, 2024.

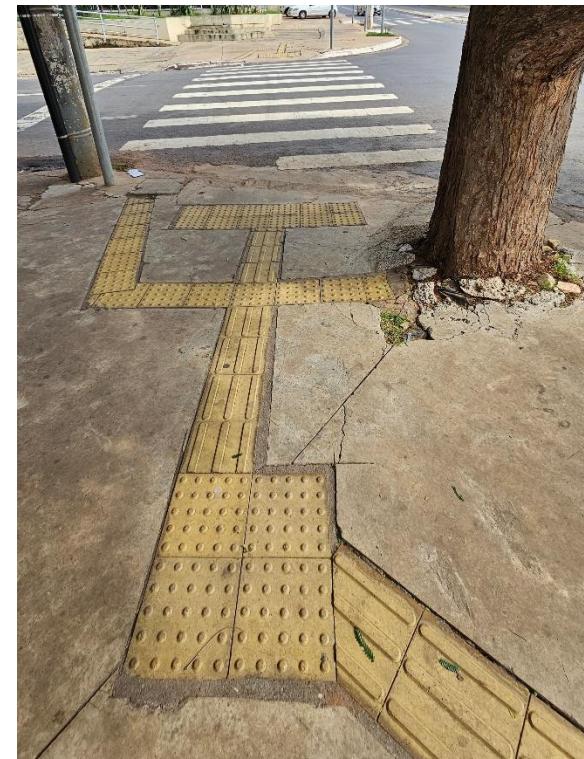
Figura 35. Calçamento quebrado e rebaixo de meio-fio com sinalização tátil incompleta. Acervo pessoal, 2024.

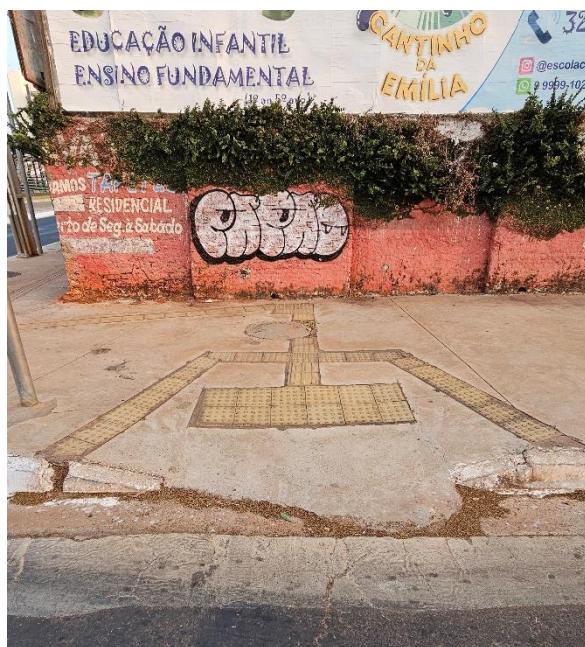
Na quadra E, a largura da calçada é de 2,40m em sua maioria, não havendo faixa de serviço, fazendo com que postes e caixas de passagem ocupem a área de circulação. O rebaixo do meio fio no lote E-1, possui sinalização tátil, aplicada corretamente, no entanto seu seguimento encontra-se incorreto (Figura 37), uma vez que o piso tátil está quase colado no muro da edificação deste lote, além de haver uma caixa de passagem que interrompe o piso tátil (Figura 38). Em seguida, ainda neste lote, há outro rebaixo do meio fio (Figura 39), voltado para a rua 84 e seguido de uma faixa de pedestre, este rebaixamento foi realizado de forma incorreta, pois deveria ter sido feito um rebaixamento lateral (Figura 41 e Figura 42), conforme NBR9050 (Figura 40).

Figura 37. Rebaixo de meio fio com pequeno desnível na sarjeta e caixa de passagem no piso tátil. Acervo pessoal, 2024.

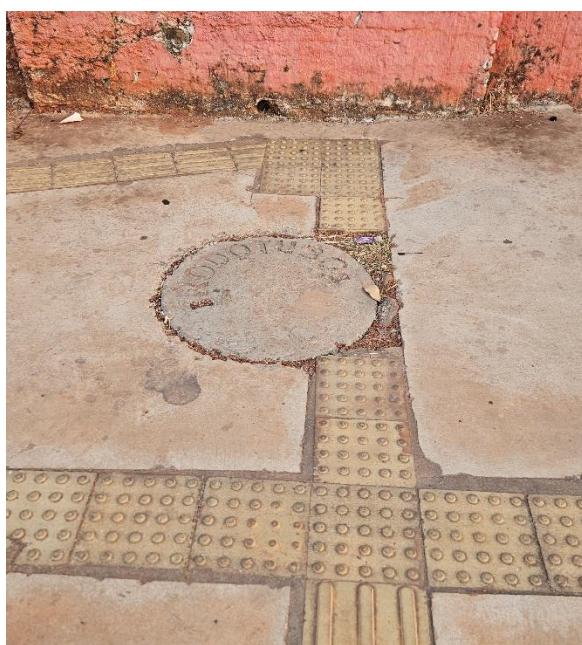
Figura 38. Caixa de passagem no piso tátil e instalação de piso tátil direcional na diagonal. Acervo pessoal, 2024.

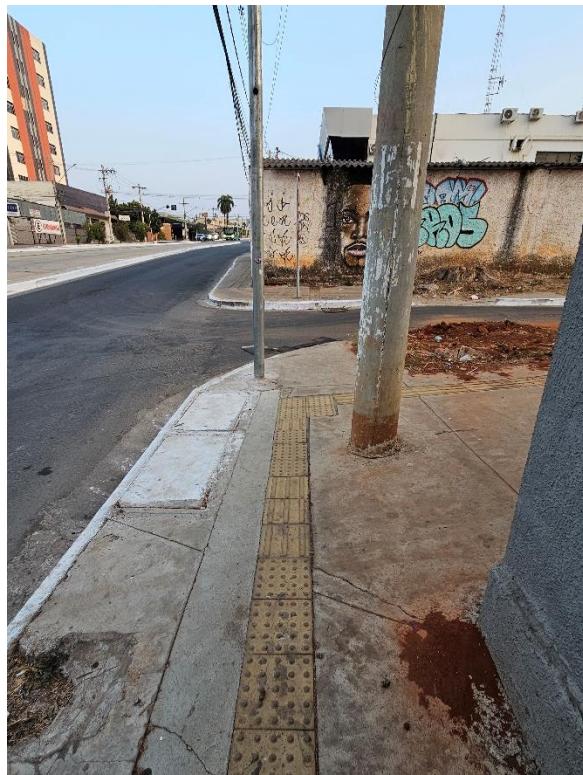
Figura 43. Poste na circulação e terra obstruindo parte da circulação. Acervo pessoal, 2024.

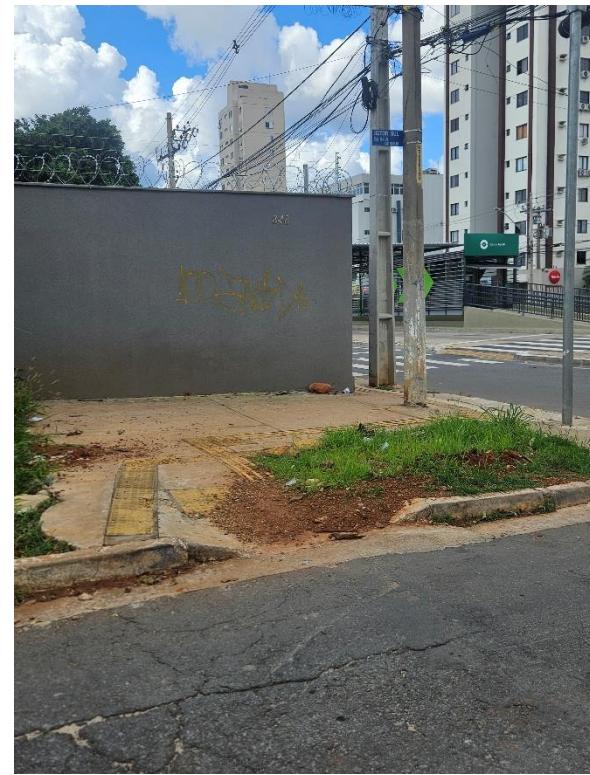
Figura 44. Rebaixamento do meio fio obstruído com vegetação. Acervo pessoal, 2024.

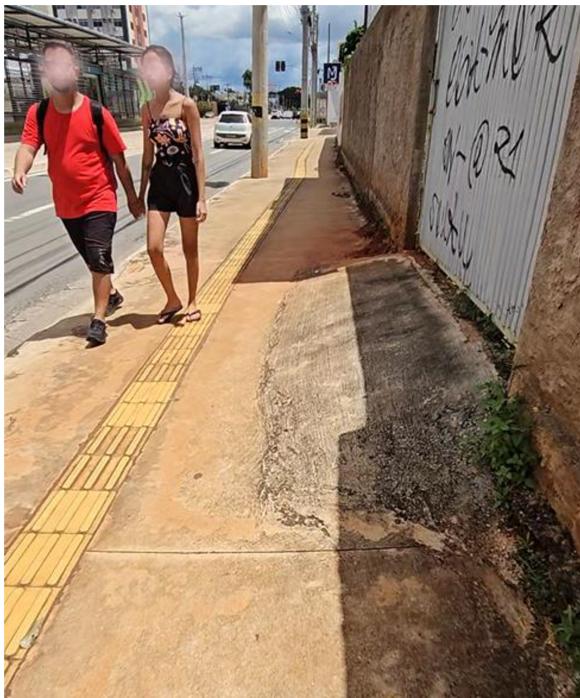
Também nesta quadra, encontra-se uma rampa ocupando parte da faixa livre (Figura 45), caixas de passagem que interrompem o piso tátil (Figura 46), interferindo na locomoção de pessoas com deficiência visual. Um poste de energia somado à edificação promove um espaço de apenas 1m livre para a circulação dos pedestres (Figura 46). Há também vegetação, postes e outra caixa de passagem na faixa livre, além do rebaixo do meio fio estar coberto com vegetação rasteira e o piso tátil estar danificado (Figura 44).

Figura 45. Rampa ocupando a faixa livre. Acervo pessoal, 2024.

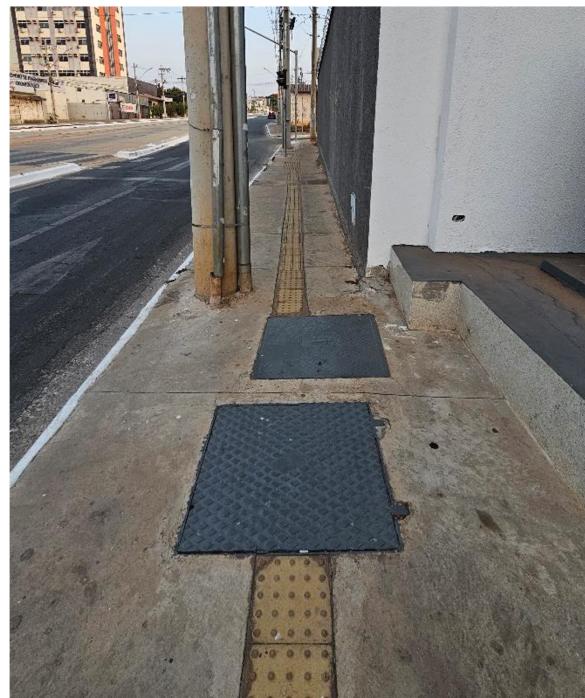
Figura 46. Caixas de passagem na circulação e área livre de 1,00 m entre o poste e o limite da edificação. Acervo pessoal, 2024.

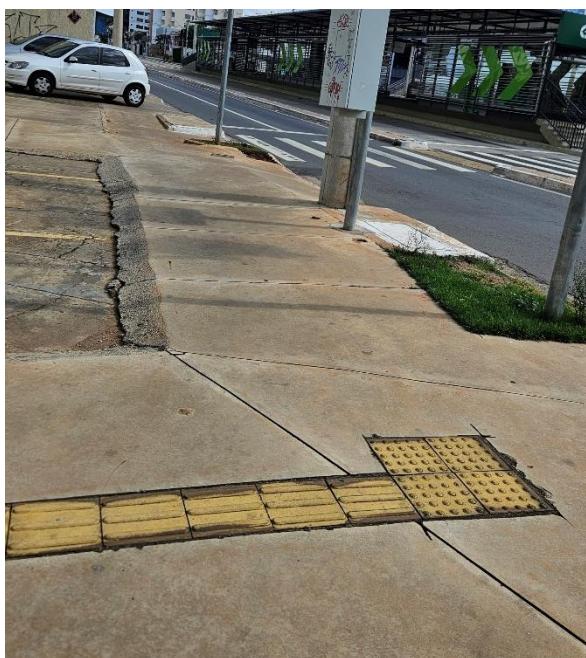
Figura 49. Piso tátil interrompido e desnível para vagas de estacionamento. Acervo pessoal, 2024.

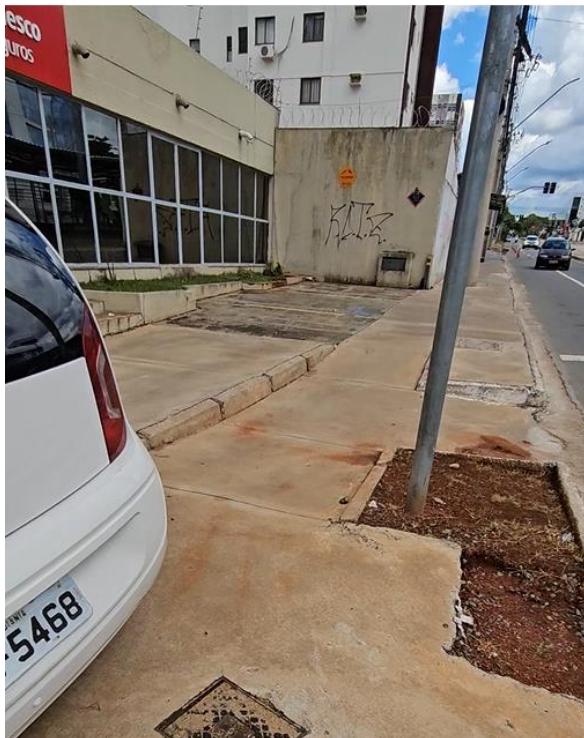
Figura 51. Rebaixamento lateral sem sinalização tátil. Acervo pessoal, 2025.

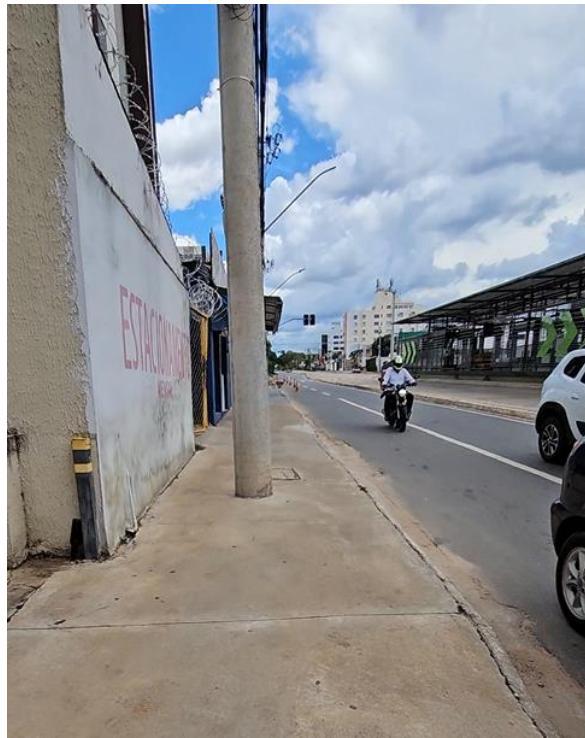
Ao longo da quadra é possível observar nove caixas de passagem distribuídas na faixa de circulação, assim como postes. Três desses postes estão dispostos centralizados na circulação, deixando menos de 1m de passagem livre para os pedestres (Figura 52), situação que pode acabar fazendo com que os usuários desviem para a pista de rolamento, quando houver 2 ou mais pessoas.

Figura 52. Poste na circulação, espaço livre menor que 1m. Acervo pessoal, 2024.

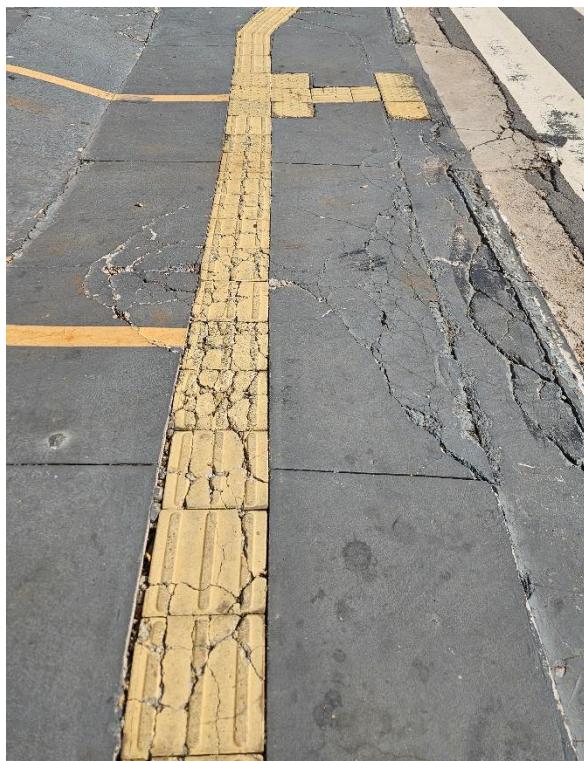
Nos lotes F-1 e F-4 há desnível no calçamento e no lote F-1 encontra-se parte do piso adjacente danificado (Figura 53 e Figura 54), inclusive devido à uma reforma no estabelecimento que se iniciou após as primeiras análises estruturais. Ainda neste lote, é possível observar a interrupção do piso tátil por causa de caixas de passagem (Figura 59 e Figura 62) e um rebaixo de meio fio, voltado para a quadra D, sem sinalização tátil, como também se encontra no lote F-2, sendo este um rebaixamento lateral.

Figura 53. Piso tátil e adjacente quebrados. Acervo pessoal, 2024

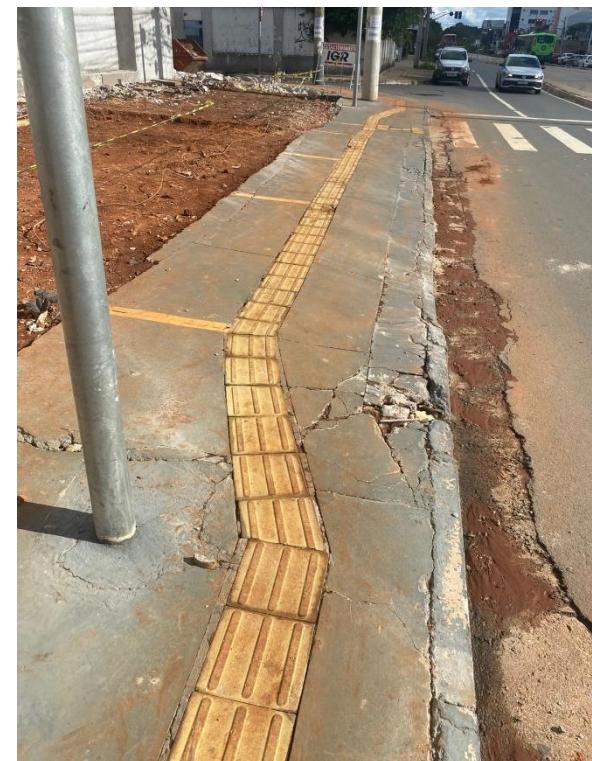
Figura 54. Calçamento danificado devido à reforma do estabelecimento. Acervo pessoal, 2025.

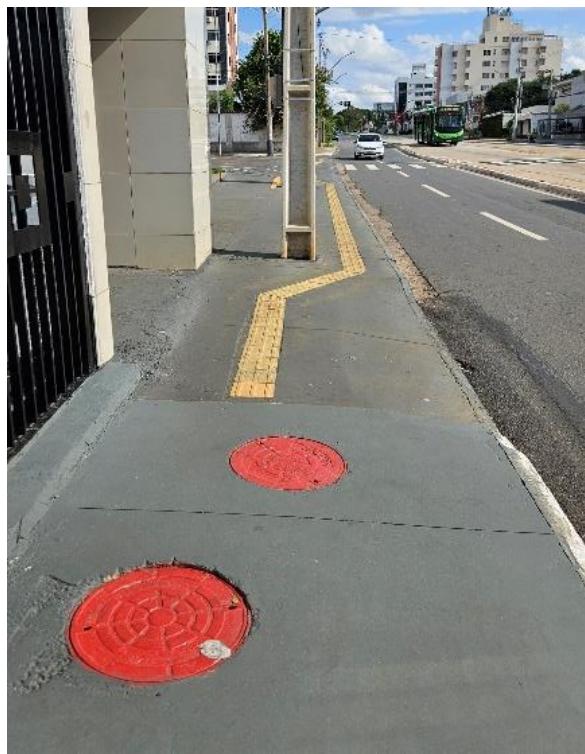
Figura 55. Piso tátil interrompido, caixas de passagem e postes na circulação. Acervo pessoal, 2024.

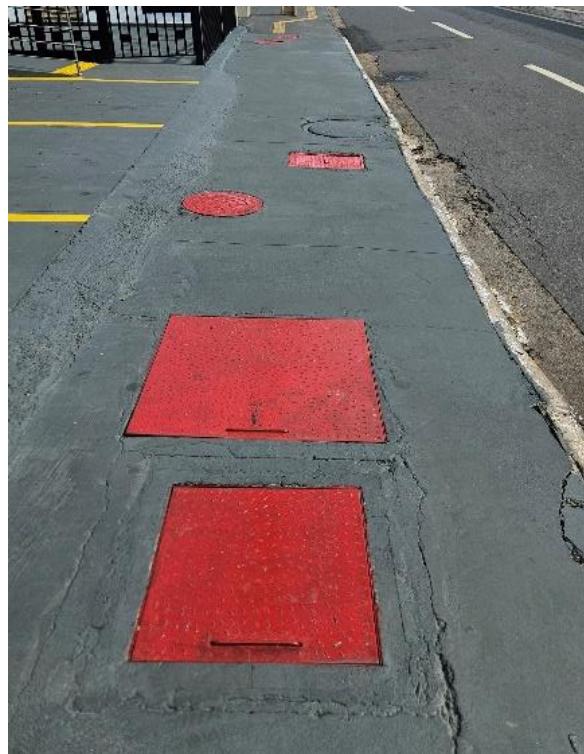
Figura 56. Caixas de passagem na circulação e ausência de sinalização tátil. Acervo pessoal, 2024.

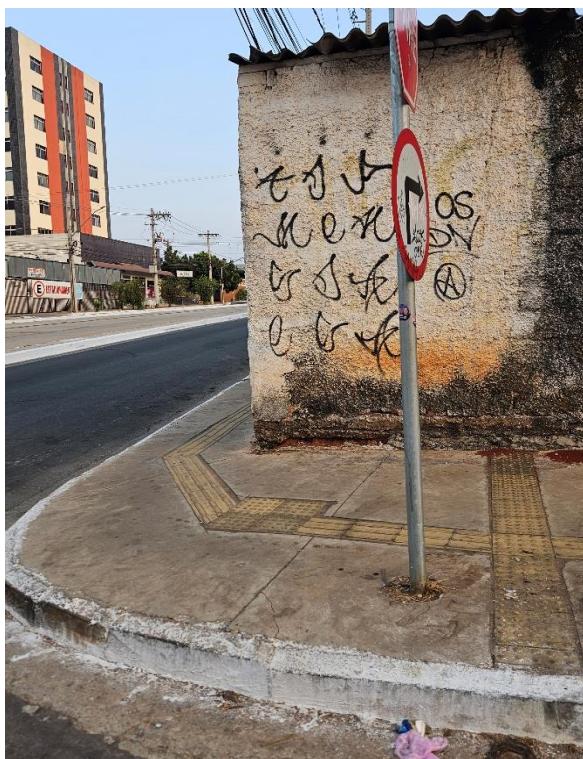
Figura 58. Faixa de circulação de 1,20m de largura.
Acervo pessoal, 2024.

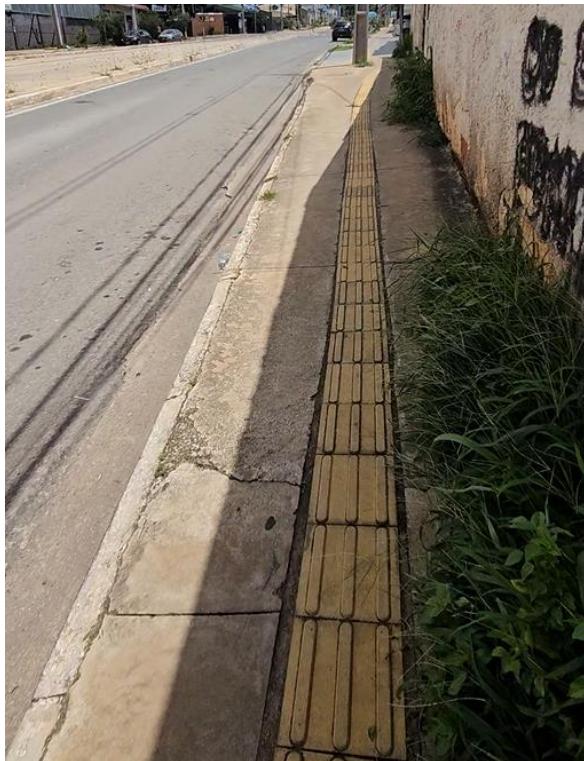
Figura 60. Vegetação invadindo a faixa de circulação. Acervo pessoal, 2024.

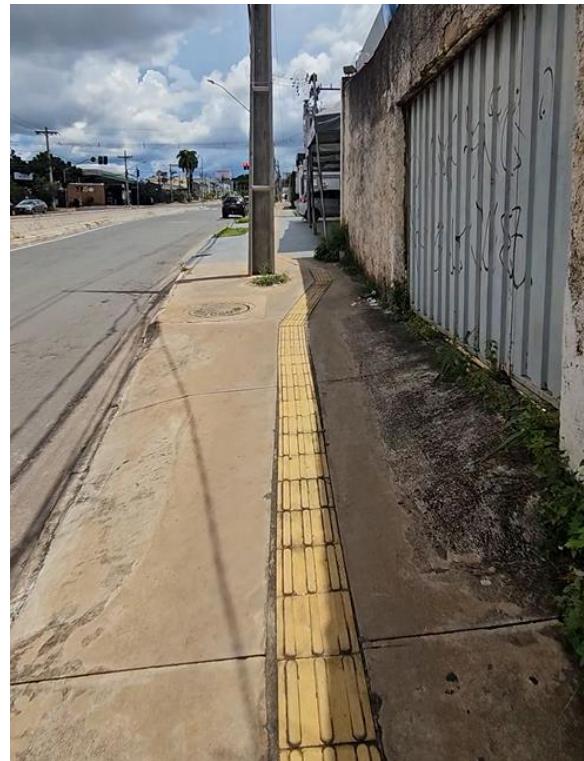
Figura 61. Rampa ocupando parte da circulação. Acervo pessoal, 2024.

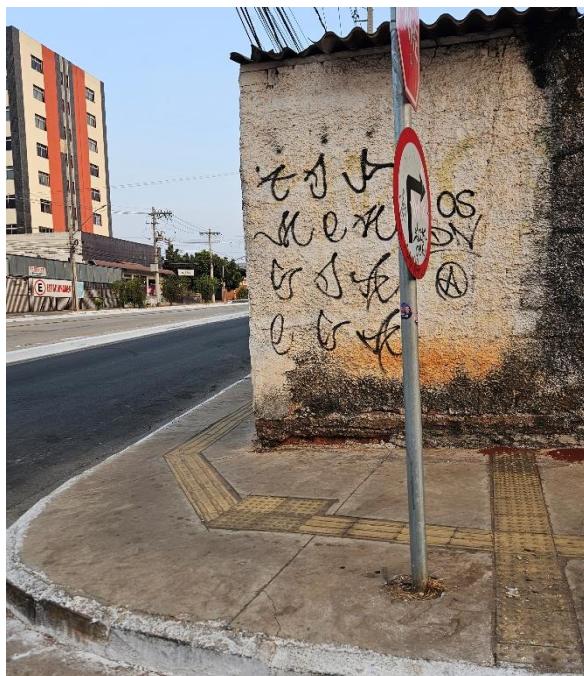
Figura 62. Faixa de circulação de 1,20m de largura. Acervo pessoal, 2024.

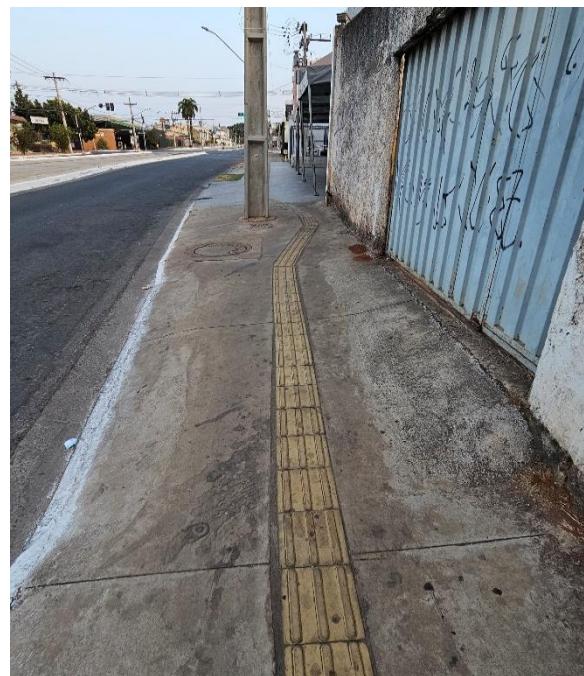
Figura 63. Faixa de circulação com rebaixo de meio fio, caixa de passagem e poste. Acervo pessoal, 2024.

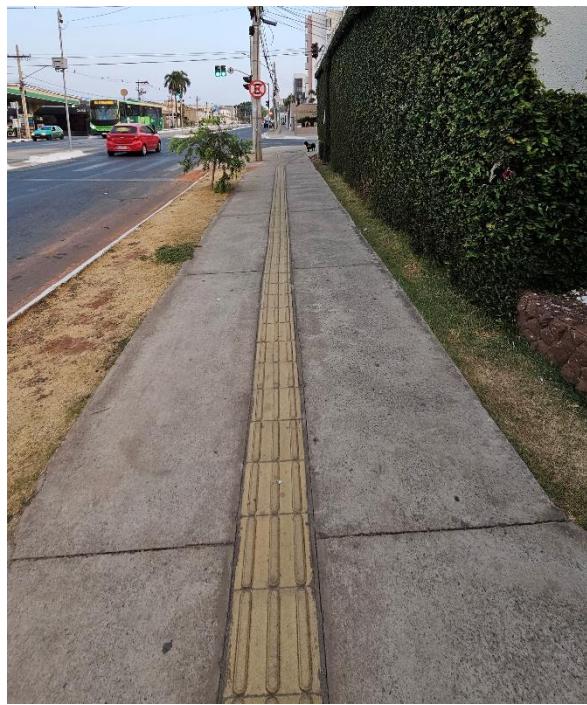
Figura 64. Faixa de serviço e de acesso com cobertura vegetal. Acervo pessoal, 2024.

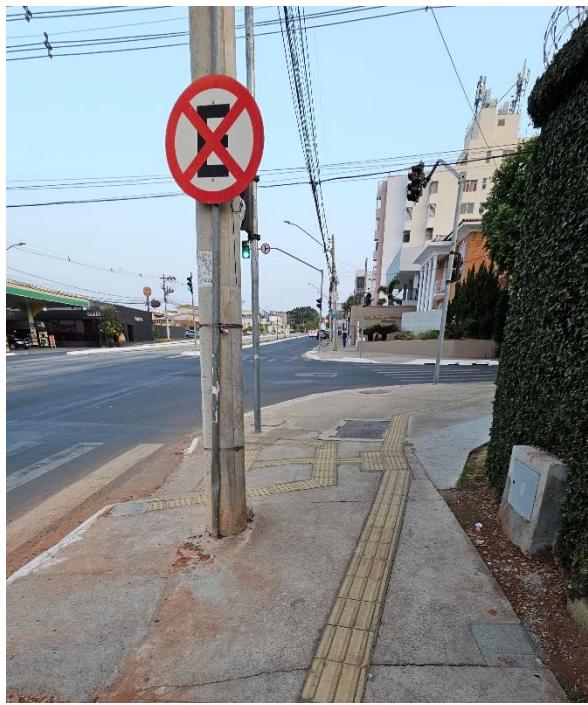
Nos lotes G2 e G3 a faixa livre é de 2,50m e a faixa de serviço de 1,10m (Figura 64). Apesar das dimensões adequadas, postes e caixas de passagem foram posicionados na faixa de circulação (Figura 65), criando obstáculos que comprometem a mobilidade de pedestres, especialmente daqueles com deficiência ou mobilidade reduzida. No lote G-3 há partes do piso tátil danificadas e mais à frente uma caixa de passagem na circulação.

Figura 65. Poste no limite da faixa de circulação. Acervo pessoal, 2024.

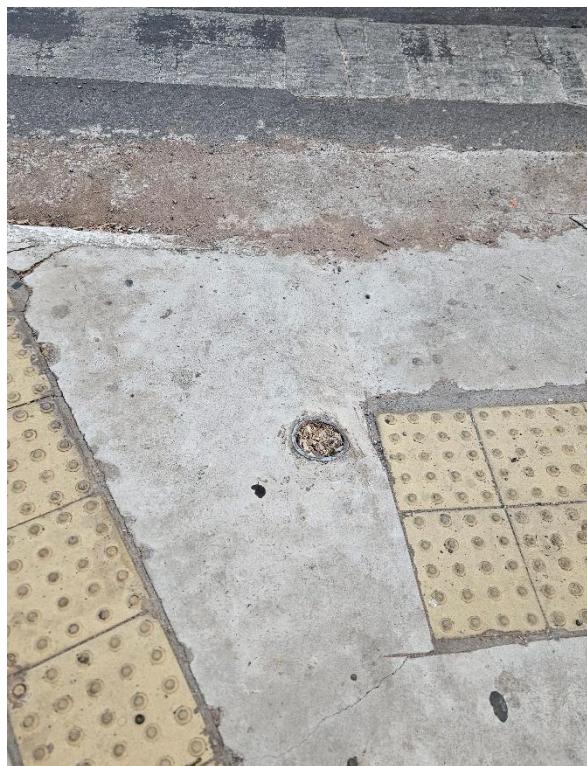
Figura 66. Buraco no rebaixo do meio-fio. Acervo pessoal, 2024.

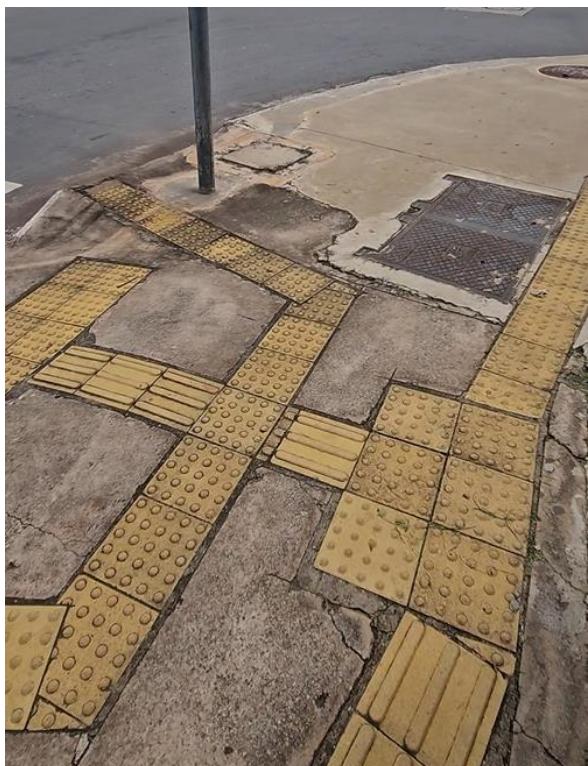
Figura 67. Caixa de passagem na circulação. Acervo pessoal, 2024.

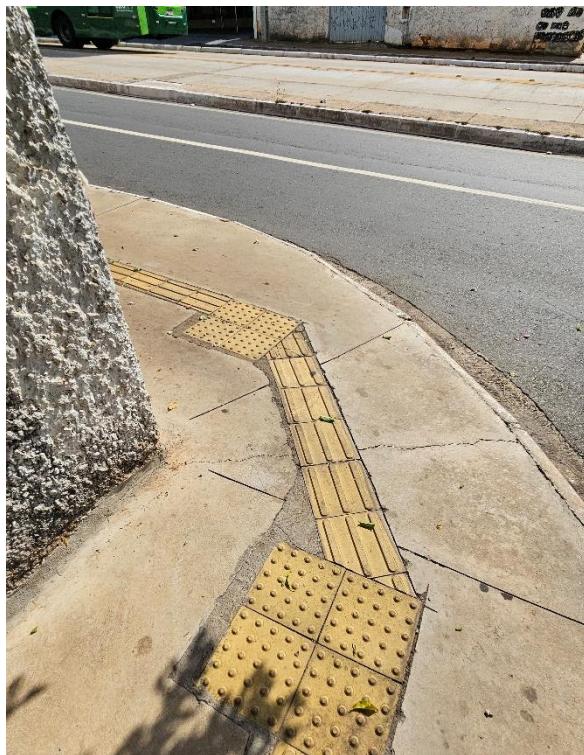
A calçada da Quadra H (Figura 57) tem 2,20m de largura, com uma faixa de serviço de 1,15 m, em concreto cru, assim como na circulação. Em alguns trechos, a faixa de circulação possui 1,95m de largura, como na esquina, no lote H1 (Figura 68). A presença de postes de energia reduz a passagem para 1,45m (Figura 69), que mesmo sendo acima da largura mínima exigida, ainda assim se mostra problemática, pois ocupa a faixa de circulação.

Figura 68. Passeio estreito. Acervo pessoal, 2024.

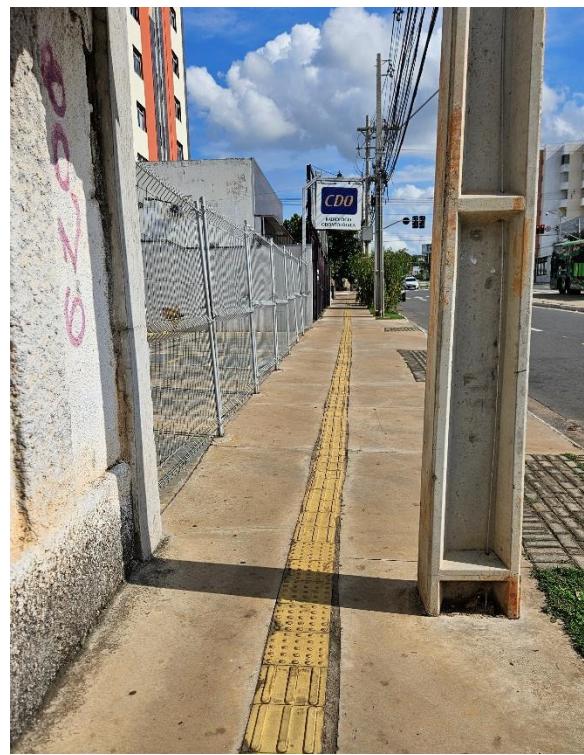
Figura 69. Poste na faixa de circulação. Acervo pessoal, 2024.

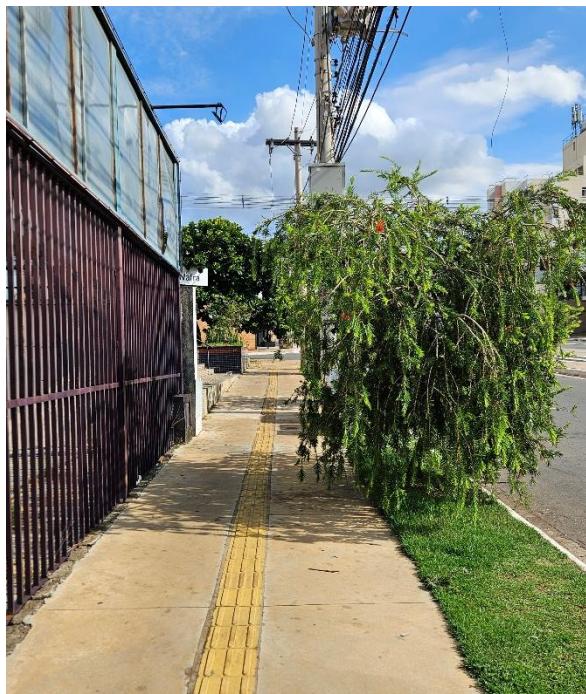
Figura 71. Vegetação invadindo a área de circulação. Acervo pessoal, 2024.

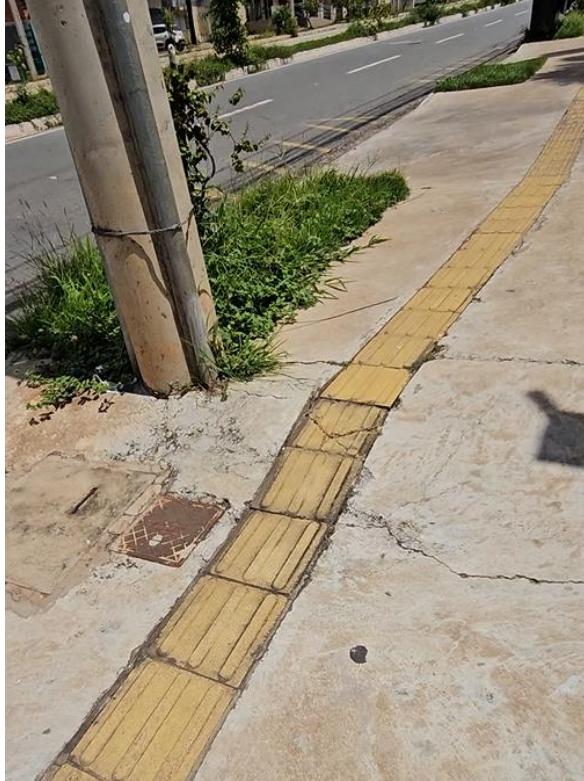
Figura 76. Calçamento com desnível e piso tátil danificado. Acervo pessoal, 2024.

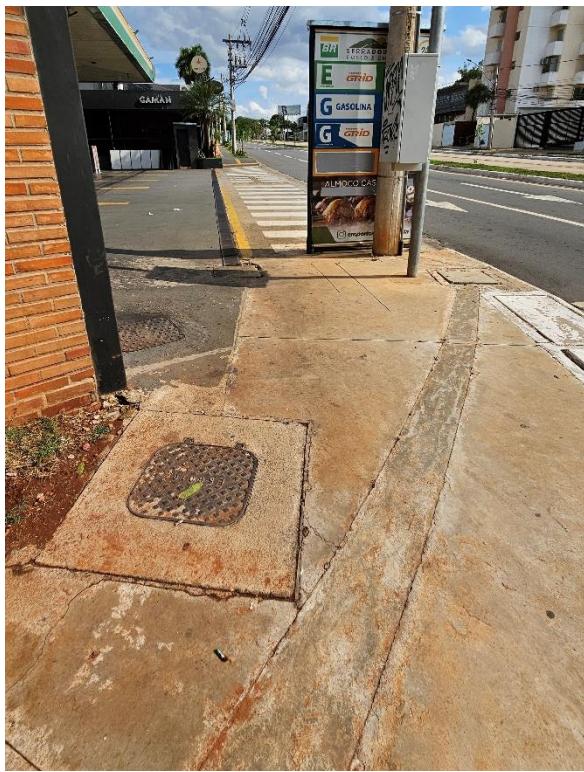
Figura 83. Caixa de passagem e placa na circulação. Acervo pessoal, 2024.

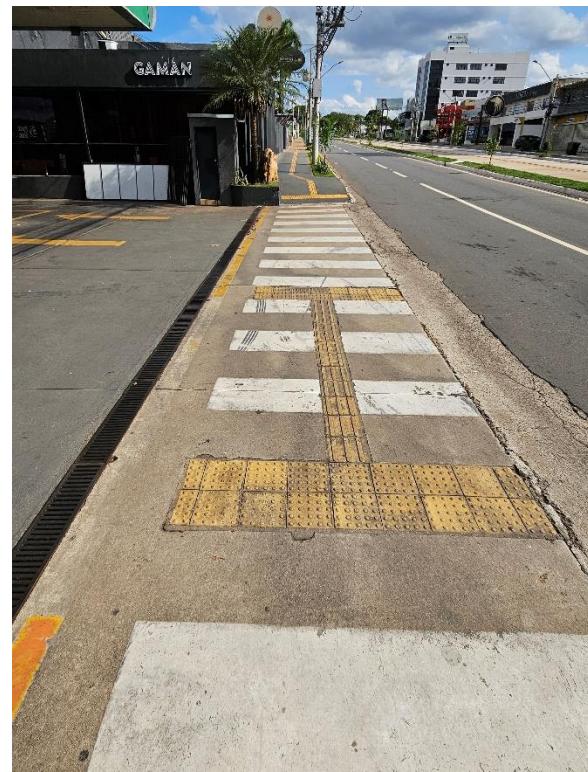
Figura 84. Piso tátil sem continuidade. Acervo pessoal, 2024.

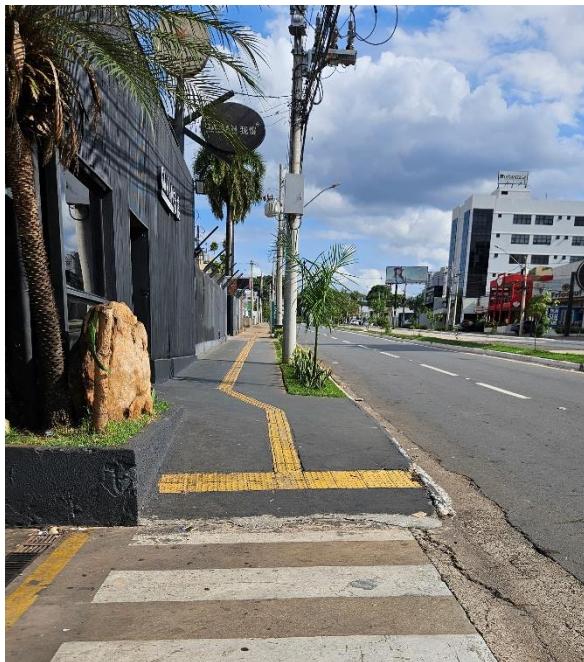
Figura 85. Piso tátil sem continuidade. Acervo pessoal, 2024.

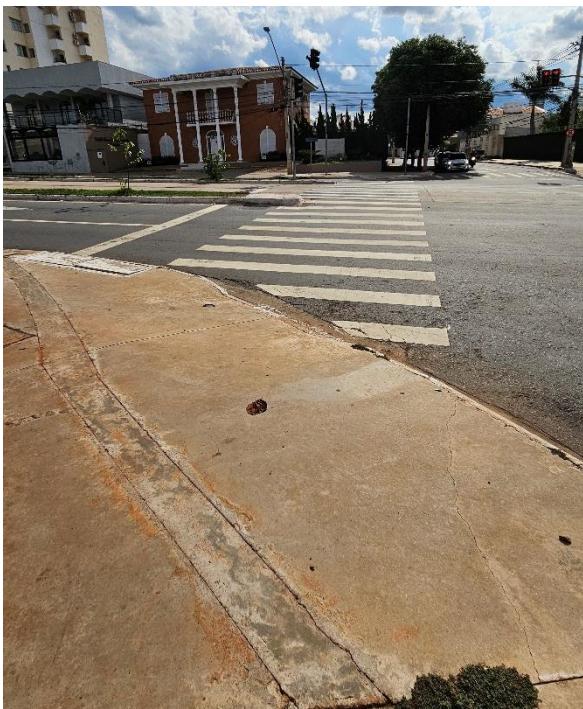
Figura 87. Rebaixo de meio-fio sem sinalização tátil. Acervo pessoal, 2024.

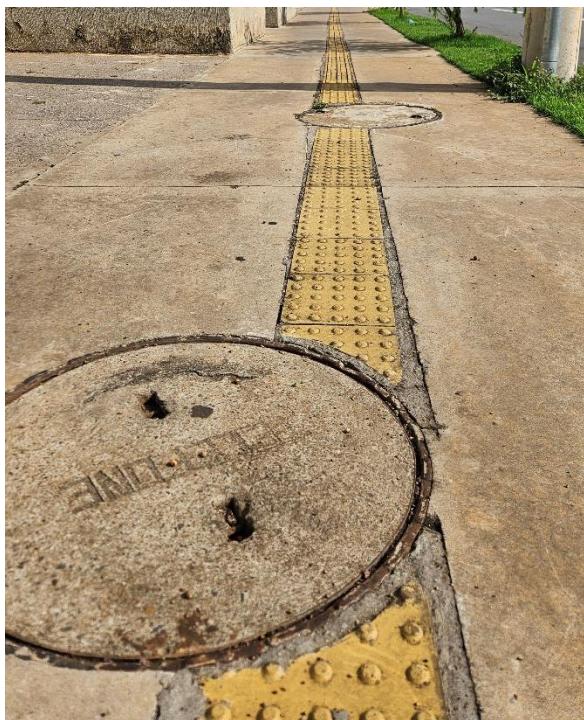
Também se observa um calçamento danificado (Figura 88) e duas caixas de passagem na circulação interrompem a sinalização tátil (Figura 89). Mais à frente, há um piso tátil afundado e algumas peças danificadas (Figura 90 e Figura 91). Também na faixa de circulação, há outra caixa de passagem, o calçamento possui rachaduras e a vegetação alocada na faixa de serviço acaba invadindo verticalmente a circulação

Figura 89. Caixas de passagem na circulação. Acervo pessoal, 2024.

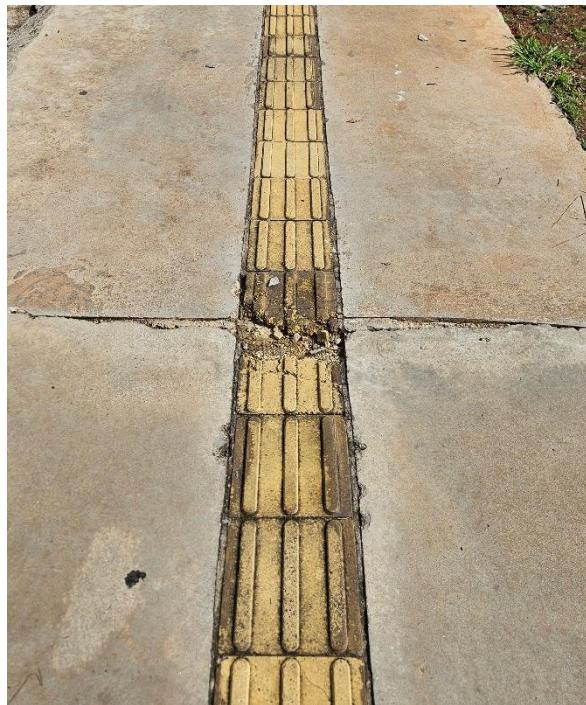
Figura 91. Piso tátil danificado. Acervo pessoal, 2024.

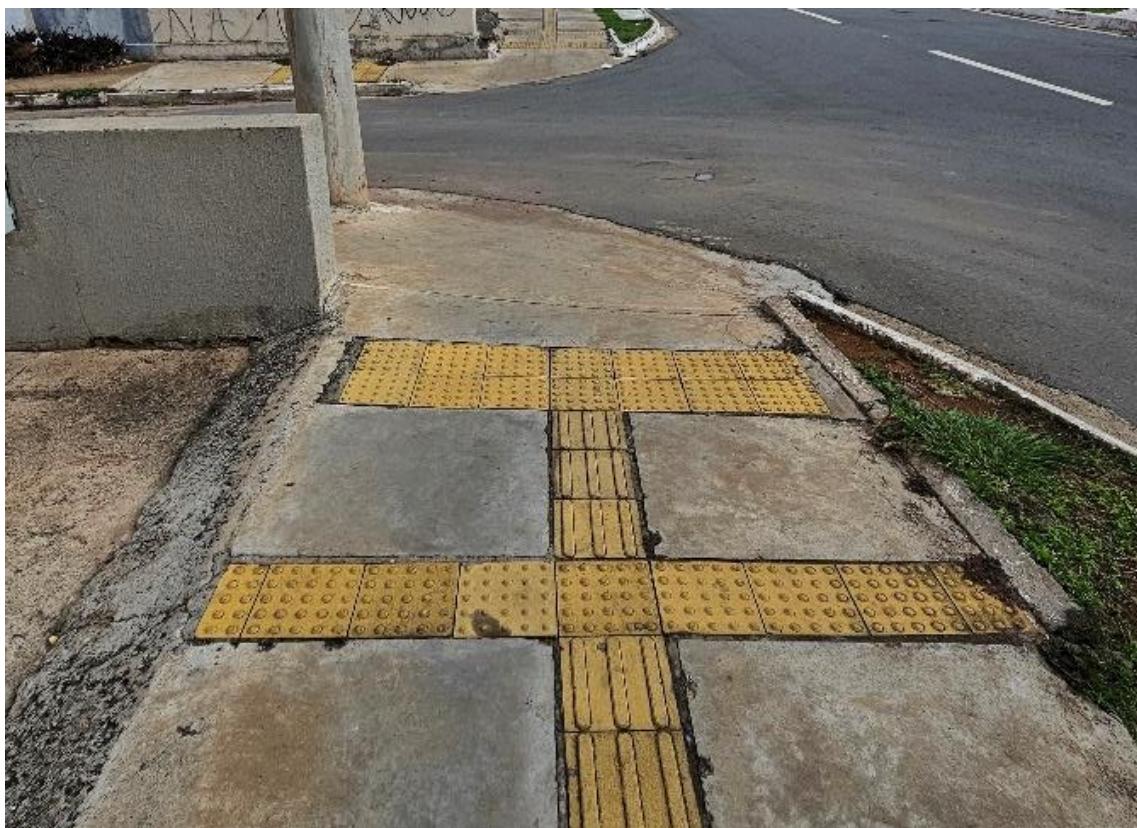
A quadra finaliza com um rebaixo de meio fio exatamente na esquina da quadra (Figura 95 e Figura 96) e não atende às normas estabelecidas pela ABNT, pois, de acordo com as diretrizes da NBR 9050/2021, o rebaixamento deve ser posicionado nas extremidades das faixas de pedestres, geralmente a cerca de 1,50 m do vértice da esquina, dependendo da largura da calçada e do projeto viário. Além disso, há um poste localizado no rebaixamento (Figura 96).

Figura 95. Rebaixo de meio-fio com sinalização tátil. Acervo pessoal, 2024.

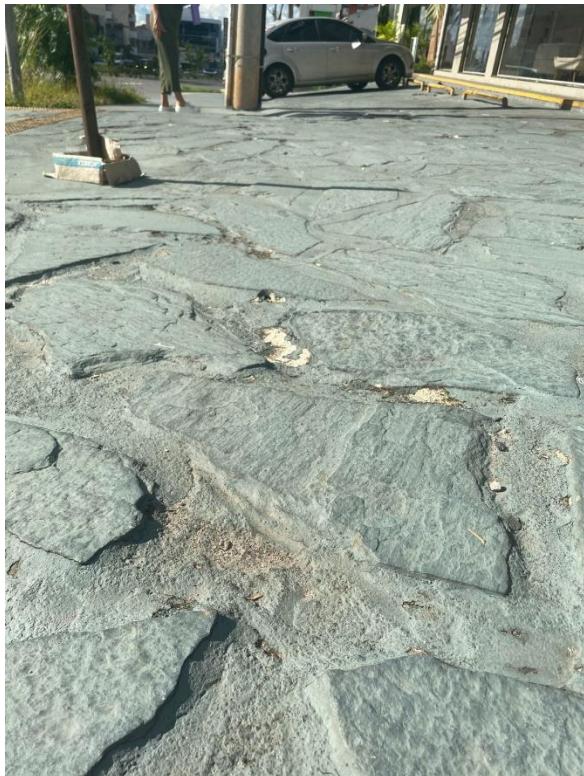
Parte do calçamento encontra-se danificado (Figura 101) e mais à diante, no lote L-3, há um poste de energia e um pequeno poste para corrente localizados na faixa de circulação. Ao contrário das demais calçadas, nesta quadra, no lote L-3, a pavimentação não é em concreto, possuindo um piso trepidante feito com pedras (Figura 102) e um desnível mais acentuado, que pode ocasionar tropeços (Figura 103).

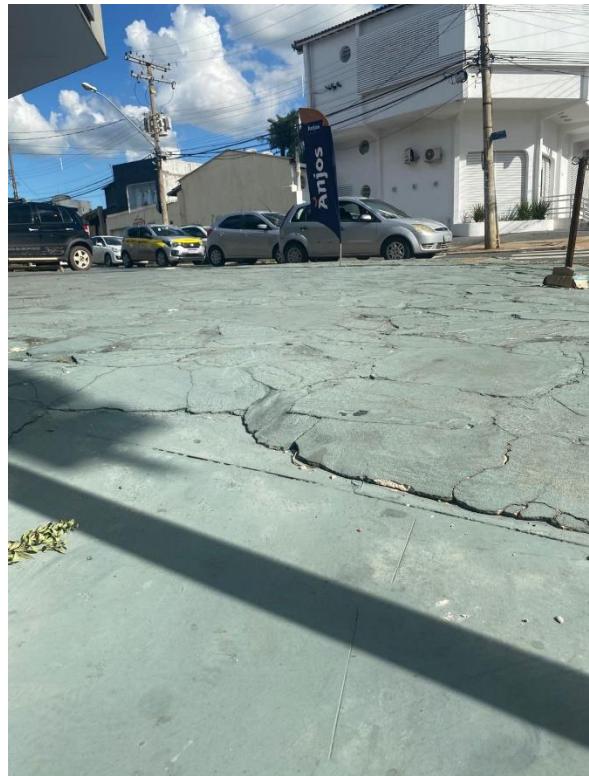
Figura 102. Piso tremidante. Acervo pessoal, 2024. Figura 103. Desnível acentuado no piso adjacente. Acervo pessoal, 2024.

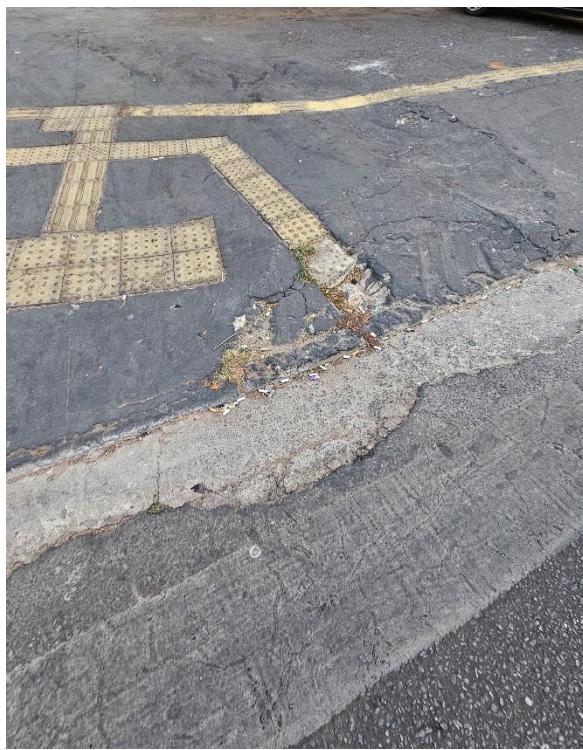
A calçada da Quadra M, seção 4 (Figura 97), possui 2,40m de largura para a faixa de circulação e 90cm de faixa de serviço. Na esquina dessa quadra, o rebaixo de meio-fio conta com sinalização tátil, porém, apresenta algumas peças quebradas, além de partes do calçamento danificadas (Figura 104 eFigura 105). Algumas peças do piso tátil estão extremamente desgastadas, restando apenas a marcação visual, sem funcionalidade tátil (Figura 106).

Figura 104. Pisos tátil e adjacente quebrados.
Acervo pessoal, 2024.

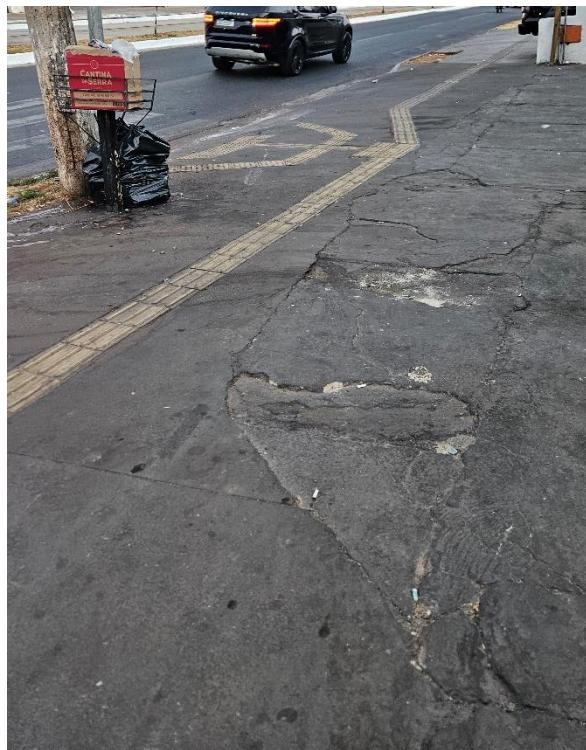
Figura 105. Piso do calçamento com
trepidações. Acervo pessoal, 2024.

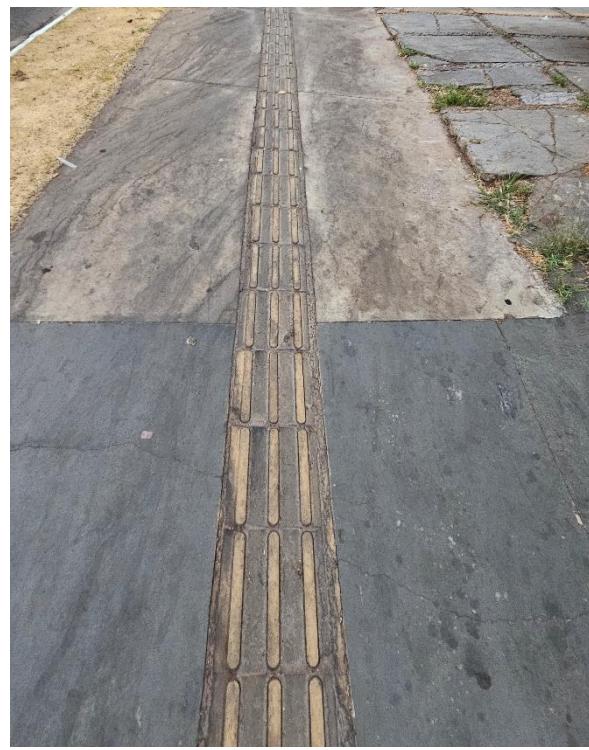
A calçada é pavimentada em concreto cru, com pintura preta no lote M2, também se observa a diminuição do contraste de cor no piso tátil, provavelmente por alguma substância que manchou o material (Figura 107). No lote M-4 há uma rampa que ocupa parte da circulação (Figura 108) e na esquina da quadra, a marcação de vagas de estacionamento de um estabelecimento invade a faixa de circulação (Figura 110), ultrapassando inclusive o espaço do piso tátil, prejudicando a acessibilidade de todos, principalmente de pessoas com deficiência visual. Também importante pontuar a dificuldade para atravessar a rua 84 utilizando a faixa de pedestre que está na frente do lote M-5, pois há uma árvore que bloqueia a visão dos transeuntes e os esconde dos veículos que sobem a rua (Figura 109).

Figura 107. Calçamento em cores diferentes e piso tátil manchado. Acervo pessoal, 2024.
