ESPAÇOS DE TODOS, CAMINHOS PARA POUCOS

Um olhar sobre a Acessibilidade das calçadas da Rua 84, em Goiânia-GO

Dissertação apresentada ao Programa de Pós-Graduação em Arquitetura e Urbanismo da Universidade Federal de Uberlândia, como requisito para a obtenção do título de Mestre em Arquitetura e Urbanismo, na área de concentração: Projeto, Espaço e Cultura e na Linha de Pesquisa: Produção do Espaço: Processos Urbanos, Projeto e Tecnologia.

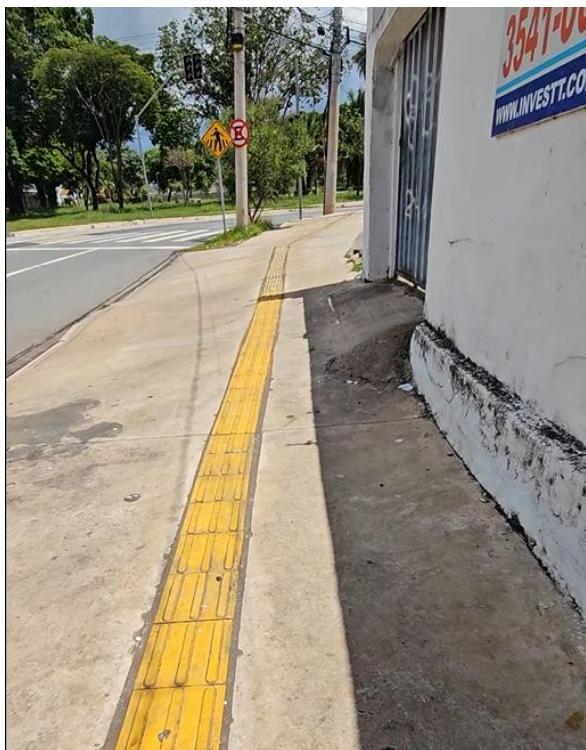
A calçada é pavimentada em concreto cru, com pintura preta no lote M2, também se observa a diminuição do contraste de cor no piso tátil, provavelmente por alguma substância que manchou o material (Figura 107). No lote M-4 há uma rampa que ocupa parte da circulação (Figura 108) e na esquina da quadra, a marcação de vagas de estacionamento de um estabelecimento invade a faixa de circulação (Figura 110), ultrapassando inclusive o espaço do piso tátil, prejudicando a acessibilidade de todos, principalmente de pessoas com deficiência visual. Também importante pontuar a dificuldade para atravessar a rua 84 utilizando a faixa de pedestre que está na frente do lote M-5, pois há uma árvore que bloqueia a visão dos transeuntes e os esconde dos veículos que sobem a rua (Figura 109).

Figura 108. Rampa na faixa livre. Acervo pessoal, 2024.

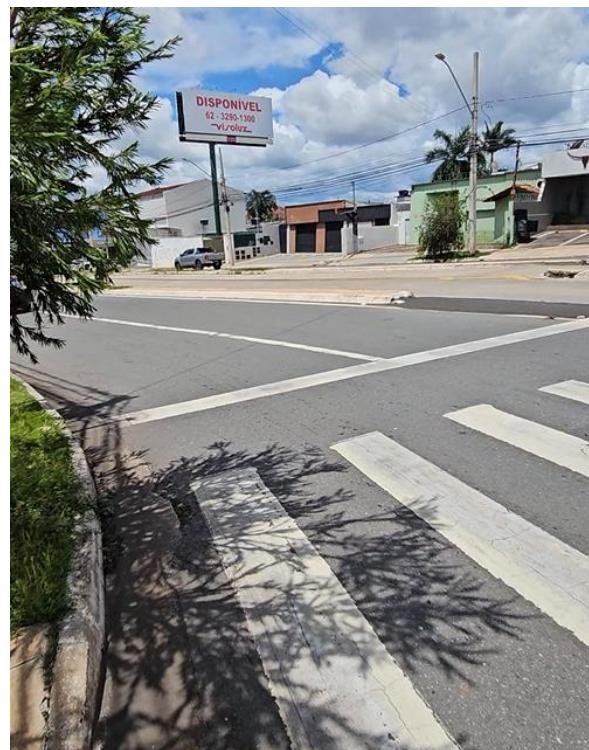
Figura 109. Vegetação bloqueando a visão. Acervo pessoal, 2024.

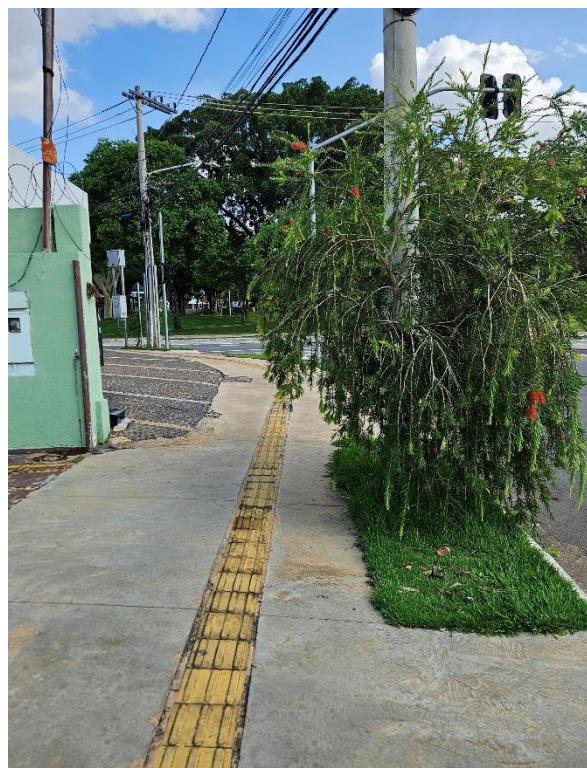
Figura 112. Vegetação invadindo a circulação.
Acervo pessoal, 2024.

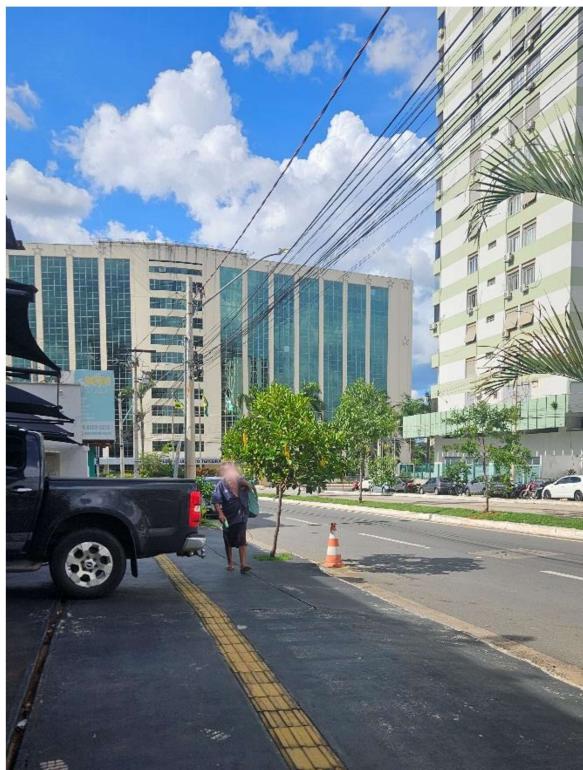
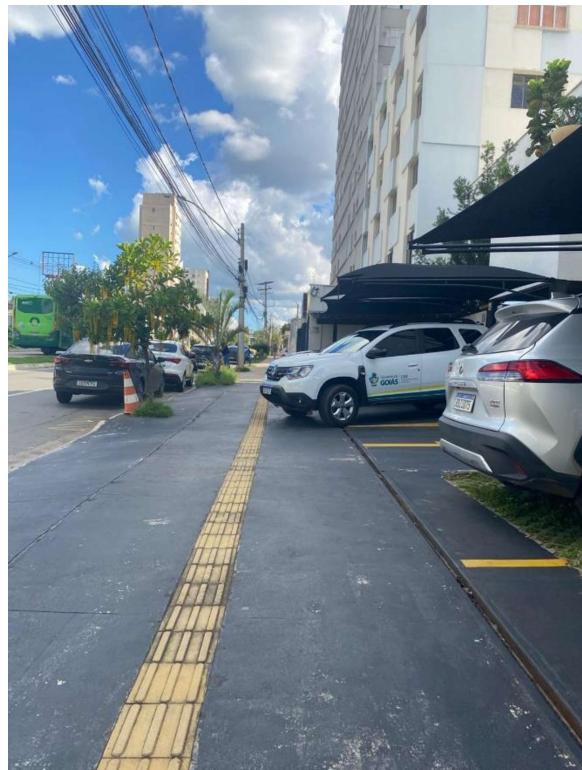
Ao iniciar a caminhada pelo Lado A – onde encontram-se as quadras A, C, E, G, i, K e M – já se nota uma problemática muito comum em toda a cidade, que são veículos estacionados em cima da calçada (Figura 117 e Figura 118, interferindo na mobilidade e acessibilidade dos pedestres, pois cria uma barreira em seus trajetos. Também nesta quadra foi flagrado um ciclista no calçamento (Figura 119 e Figura 120), fator este que é regulamentado pelo Código de Trânsito Brasileiro (Lei nº 9.503/1997), pois quando não há ciclovia ou ciclo faixa, o artigo 68 da lei (1997)

Figura 117. Veículo ocupando a faixa de circulação. Acervo pessoal, novembro de 2024.

Figura 118. Veículo ocupando a faixa de circulação. Acervo pessoal, janeiro de 2025

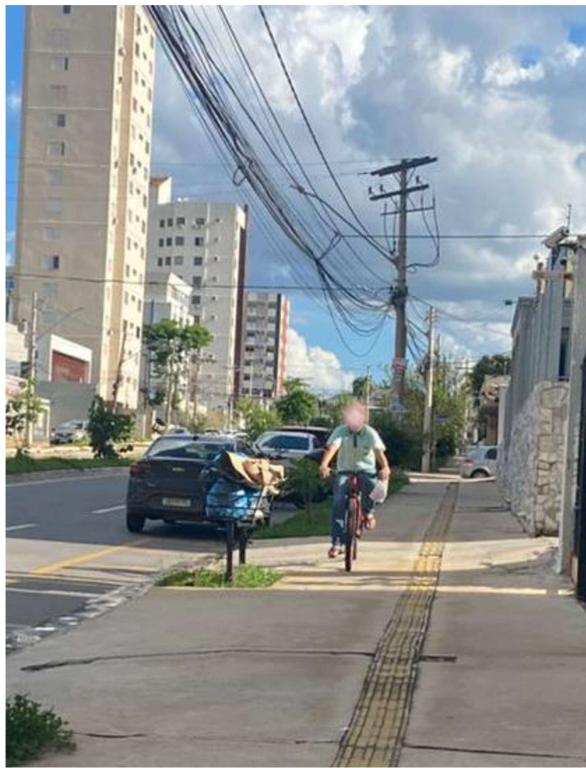
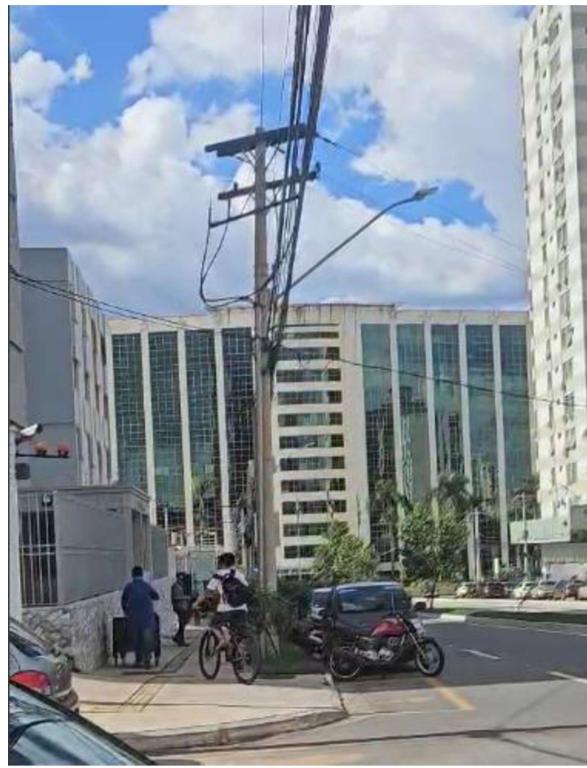
Figura 119. Ciclista no passeio. Acervo pessoal, novembro de 2024.

Figura 120. Ciclista no passeio. Acervo pessoal, novembro de 2024.

O ideal seria que houvesse de fato uma divisão, com espaços específicos para bicicletas, pedestres e veículos motorizados, conforme Donald Appleyard destaca em sua obra *Livable Streets* (1981), o autor argumenta sobre como essa “separação entre os diferentes fluxos de mobilidade reduz conflitos e cria condições mais seguras e agradáveis para a circulação de todos os usuários” e ainda enfatiza sobre como esta divisão também acaba incentivando a mobilidade verde, por tornar o espaço urbano mais seguro, acolhedor e confortável para a população, diminuindo os riscos de acidentes entre essas diferentes mobilidades.

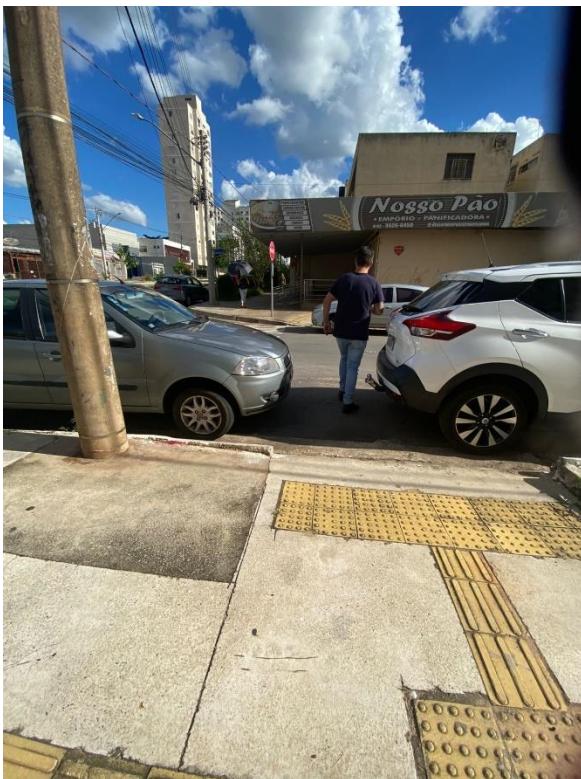
Seguindo o caminhar para a Quadra C, logo se nota carros bloqueando os rebaixos de meio fio para pedestres (Figura 121 e Figura 122), dificultando a travessia segura, especialmente para pessoas com deficiência ou mobilidade reduzida. Também foi observado sobre o cuidado que se precisa ter ao andar por essas calçadas em relação às peças quebradas dos pisos táteis, nesta quadra há ainda o agravante de possuir um poste muito próximo ao eixo desta sinalização tátil (Figura 123), comprometendo a orientação e segurança de pessoas com deficiências visuais.

Figura 121. Rebaixo de meio fio obstruído por carro (vista da Quadra A para Quadra C). Acervo pessoal, 2025.

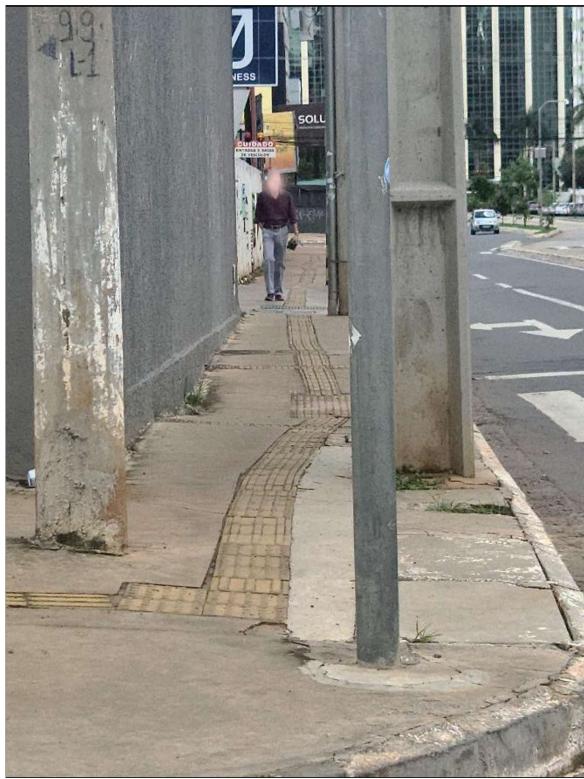
Dois pontos críticos foram observados na Quadra E e ambos muito próximos um ao outro. Parte da calçada, próxima à faixa de pedestres para a estação do BRT, possui uma sequência de postes na faixa livre (Figura 124 e Figura 125), permitindo a passagem de apenas uma pessoa por vez, fazendo com que pedestres optem por desviar para a rua em alguns casos. Neste ponto foi registrado uma pedestre com muletas (Figura 126) que teve dificuldades para utilizar a calçada, inclusive devido ao outro ponto crítico desta quadra, em que o rebaixo de meio fio e parte da calçada estavam obstruídos com terra e vegetação (Figura 127 e Figura 128), prejudicando a passagem e comprometendo a segurança de quem passa por ali.

Figura 124. Pedestre indo em direção ao espaço reduzido causado pelos postes. Acervo pessoal, novembro de 2024.

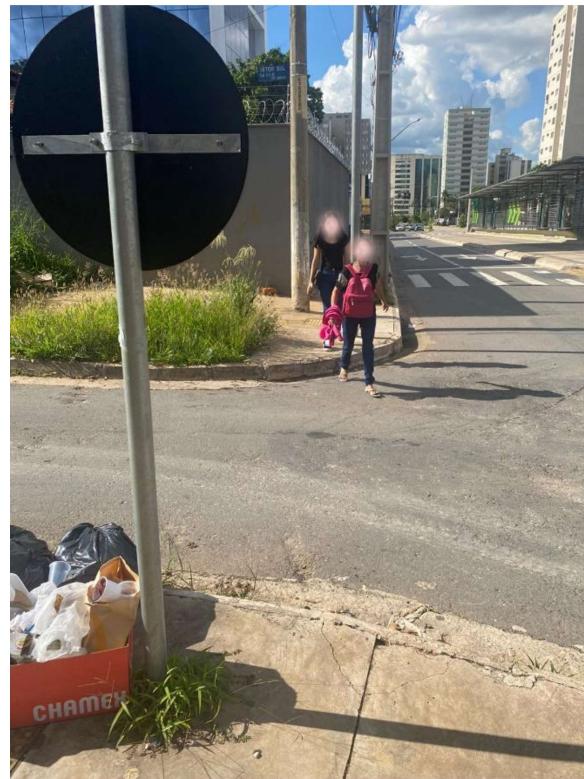
Figura 125. Pedestres caminhando ao lado dos postes, uma por vez pela falta de espaço e seguindo sem o uso do rebaixo do meio fio que se encontra obstruído. Acervo pessoal, 2025.

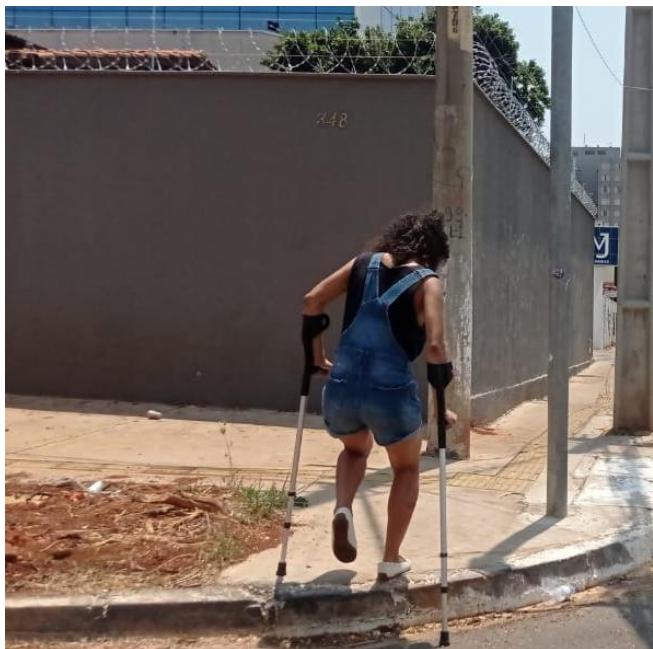
Figura 127. Pedestre com muletas desviando do rebaixo o meio fio para utilizar a calçada. Acervo pessoal, setembro de 2024.

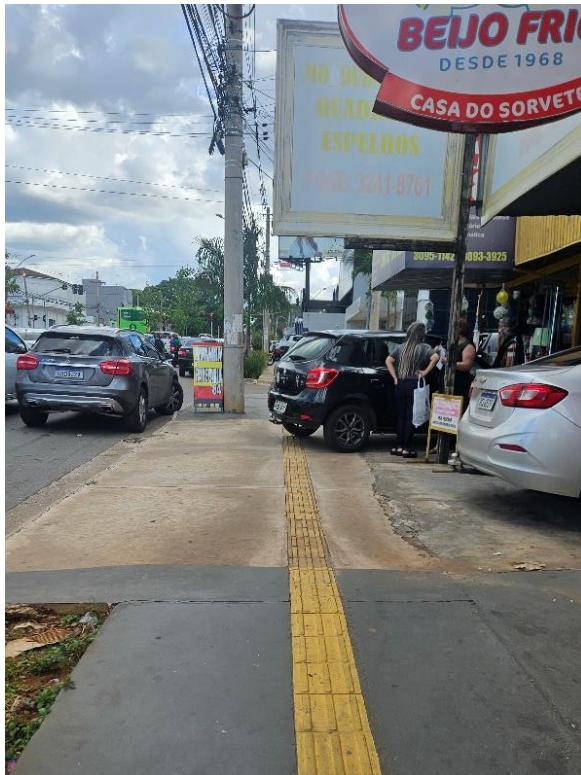
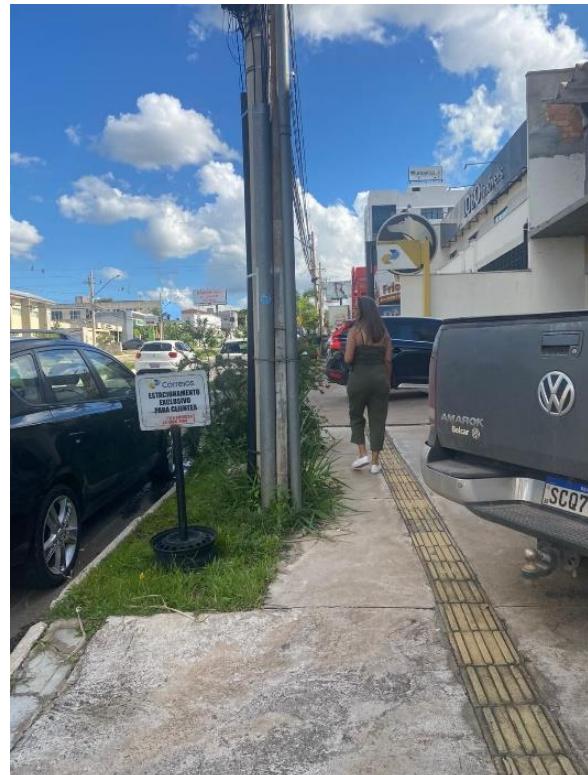
Dando sequência à caminhada observacional, na Quadra i, novamente a faixa de circulação possui veículos estacionados (Figura 133, Figura 134 e Figura 135),

ocupando grande parte do espaço livre para os pedestres, reforçando o uso indevido desses espaços e prejudicando a acessibilidade. Também se observou a travessia de pessoas fora da faixa de pedestre (Figura 136), comportamento visto em outros pontos da rua também. Durante as análises, a própria pesquisadora tropeçou em um ressalto no calçamento (Figura 137), reforçando a problemática de desníveis não apenas para quem possui alguma limitação de mobilidade.

Figura 133. Veículos na faixa de circulação.
Acervo pessoal, novembro de 2024.

Figura 134. Veículos na faixa de circulação.
Acervo pessoal, janeiro de 2025.

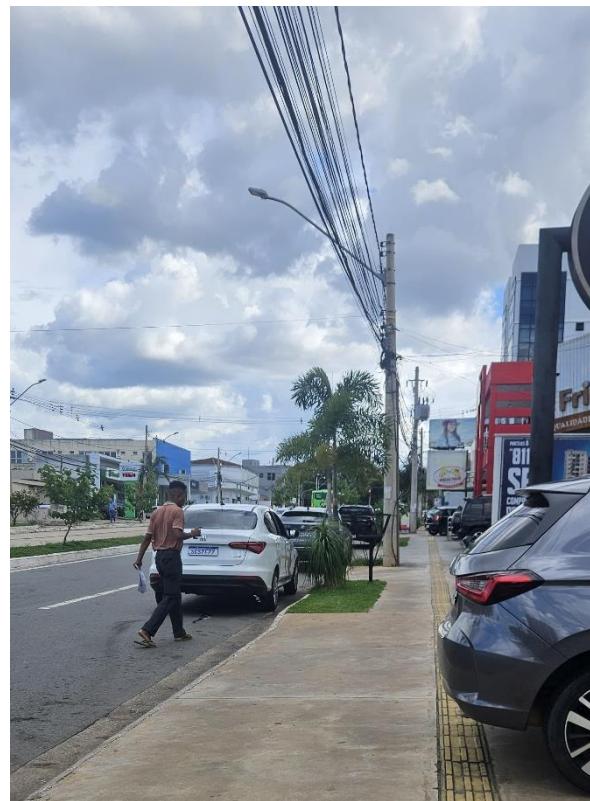
Figura 136. Pedestre atravessando a rua fora da faixa de pedestre. Acervo pessoal, novembro de 2024.

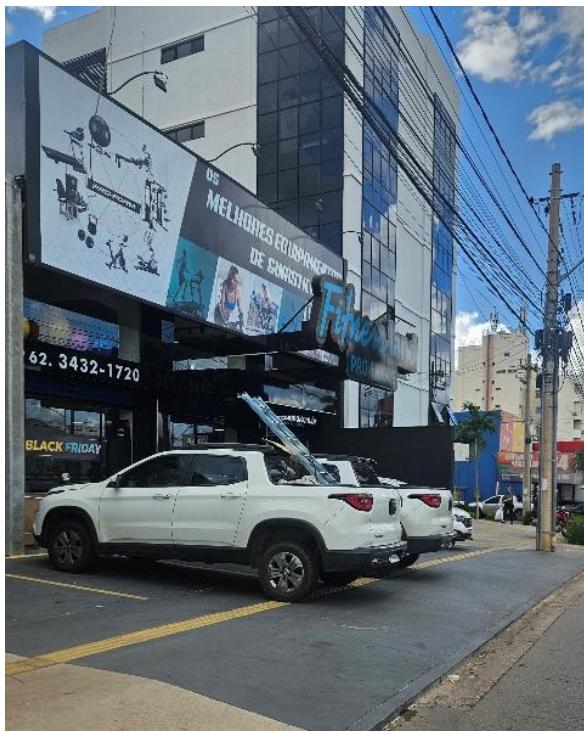
Também nesta quadra, há um estabelecimento com marcações no piso para indicar as vagas para seus clientes, no entanto essas vagas são pequenas, o que faz com que os veículos ocupem a área de circulação (Figura 139). Em outro ponto desta calçada foi registrado uma pessoa com muletas que precisou desviar para a rua para seguir o caminho, pois havia um carro ocupando a circulação (Figura 140).

Figura 139. Veículos ocupando a faixa de circulação, em cima do piso tátil. Acervo pessoal, novembro de 2024.

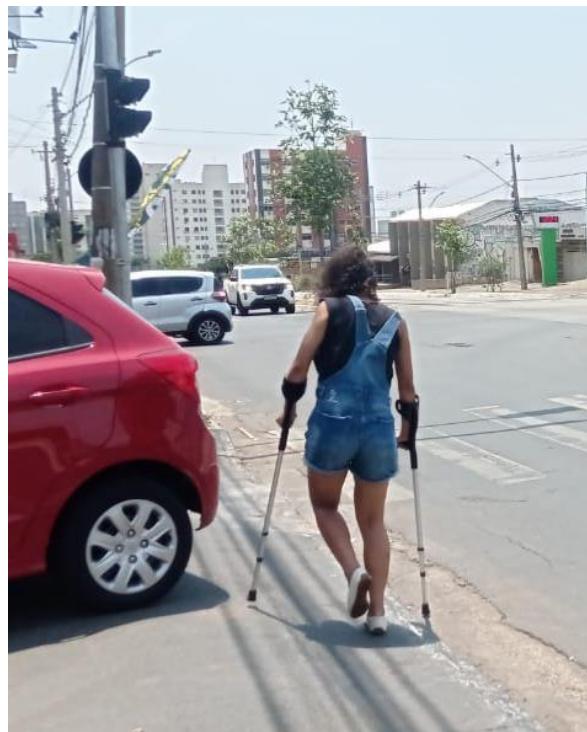
Figura 140. Pedestre desviando para a rua devido ao carro na calçada. Acervo pessoal, setembro de 2024.

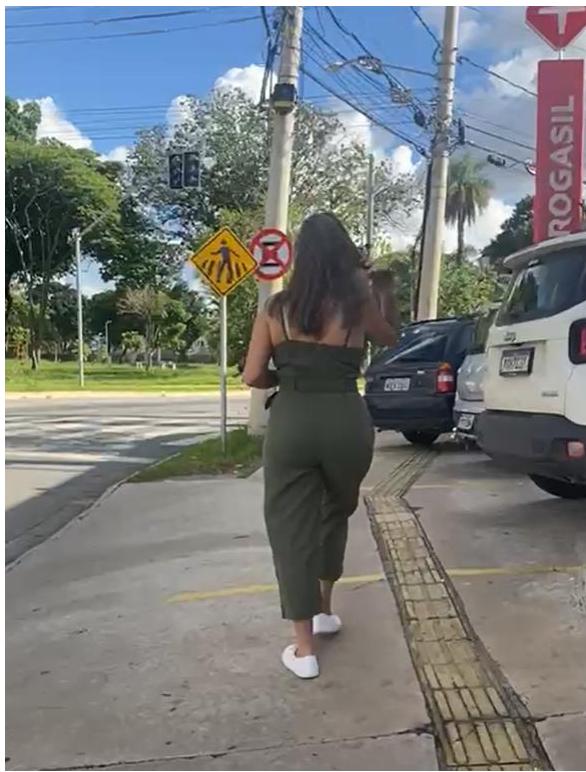
Finalizando o Lado A da rua 84, temos a Quadra M, no qual foi observado a obstrução de veículos no estacionamento do estabelecimento (Figura 141), que possui marcações para as vagas de forma que não cabe um carro sem que ele ocupe a calçada. Além disso a travessia da rua 84, partindo desta quadra para a quadra N é insegura, pois, ao utilizar a faixa de pedestre, o transeunte se depara com uma árvore tampando a visão (Figura 142), de forma que o carro que está na rua também não consegue avistar se há ou não pessoas querendo cruzar a via.

Figura 141. Veículos em cima da calçada.
Acervo pessoal, janeiro de 2025.

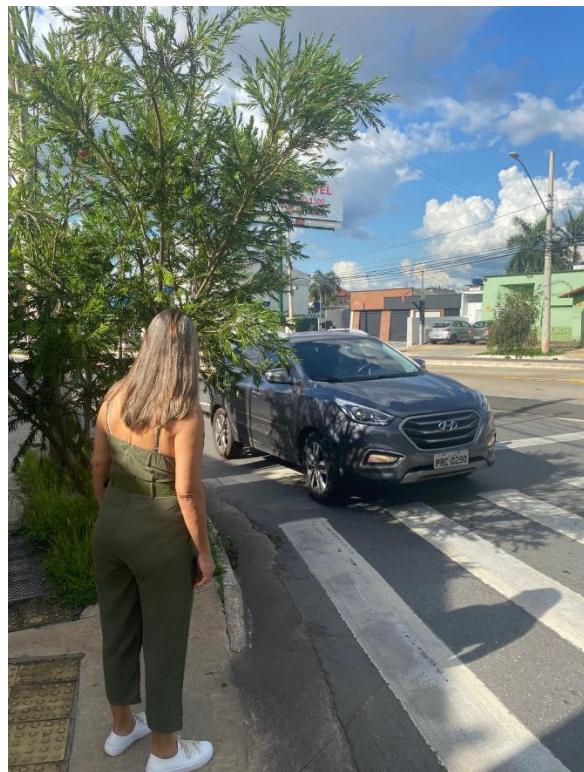
Figura 142. Árvore bloqueando a visão dos pedestres e motoristas na faixa de pedestres.
Acervo pessoal, janeiro de 2025.

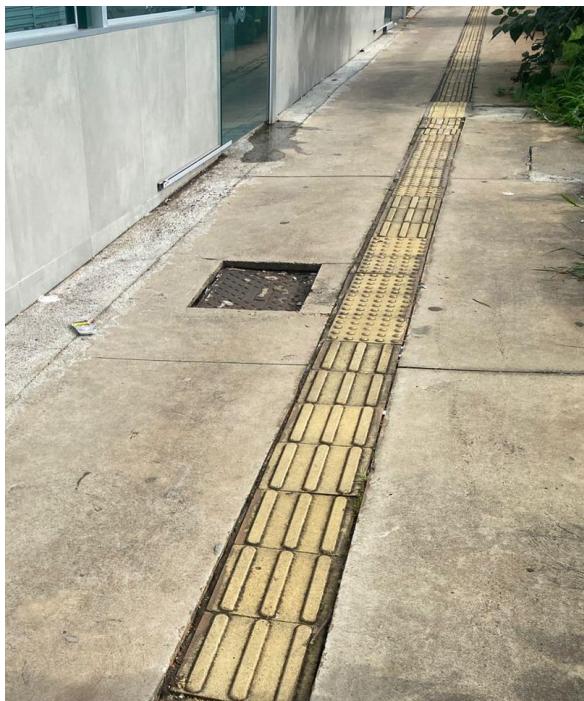
Na quadra B, a situação é igualmente preocupante, com um IAC calculado em -33, indicando menor impacto que na quadra A, mas ainda assim apresentando problemas críticos. No lote B-1, uma caixa de passagem afundada representa um risco significativo de tropeços, violando diretamente a NBR 9050/2020 e a NBR 16537/2016. Nesse mesmo trecho, tanto o piso tátil quanto o piso adjacente apresentam danos estruturais e desníveis, o que compromete ainda mais a circulação segura. A presença de vegetação sem manutenção avançando sobre a faixa de circulação agrava as condições, reduzindo ainda mais o espaço livre e seguro para os pedestres.

Já no Lado B, que se inicia na Quadra B, ocorreu um tropeço na caixa de passagem que possui um desnível (Figura 143) e, mais a frente, o lixo devido à manutenção da vegetação do estabelecimento encontrava-se na calçada (Figura 144) como de praxe, situações que foi vista diversas vezes neste local.

Figura 143. Caixa de passagem afundada que ocasionou tropeço. Acervo pessoal, novembro de 2024.

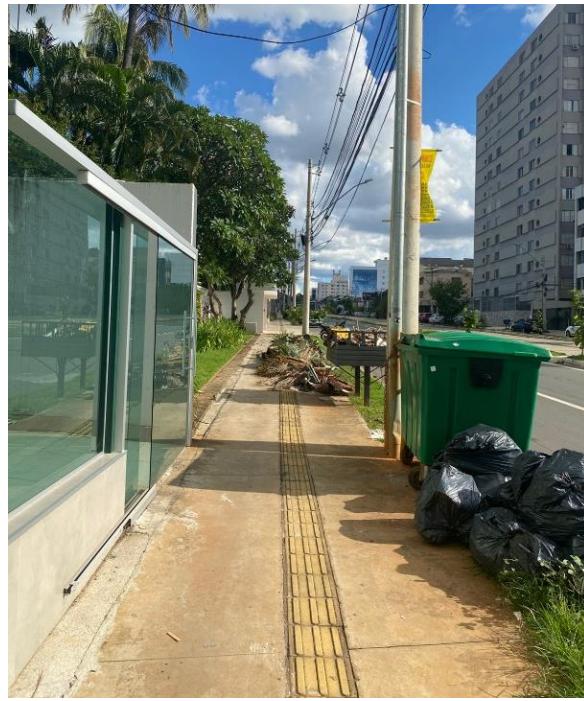
Figura 144. Lixo ocupando a calçada. Acervo pessoal, janeiro de 2025.

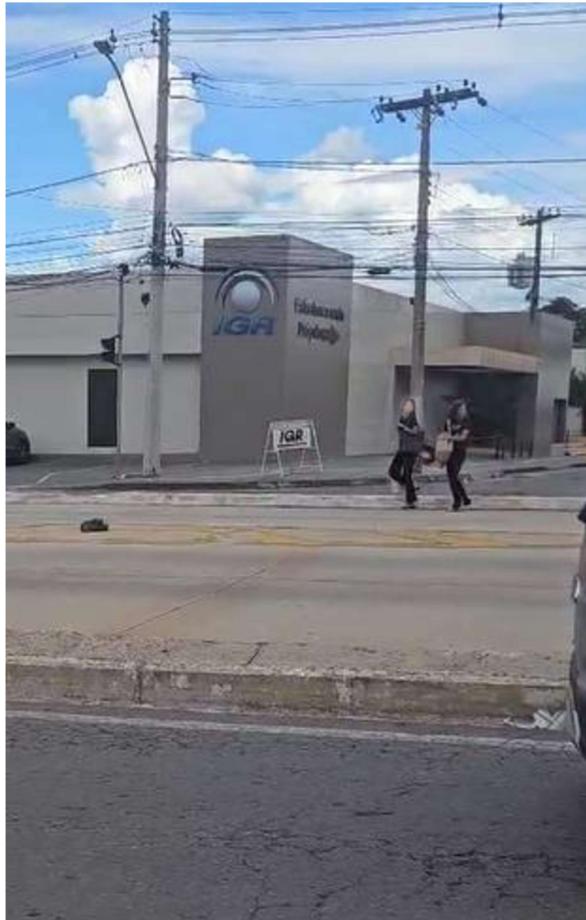
A quadra F também não apresentou muitos problemas, exceto o espaço reduzido para passagem dos pedestres devido aos postes localizados na área de circulação (Figura 146). E pessoas atravessando a via fora da faixa de pedestre (Figura 147 e Figura 148), utilizando inclusive a via exclusiva do BRT.

Figura 147. Pessoas atravessando a rua fora da faixa de pedestre. Acervo pessoal, novembro de 2024.

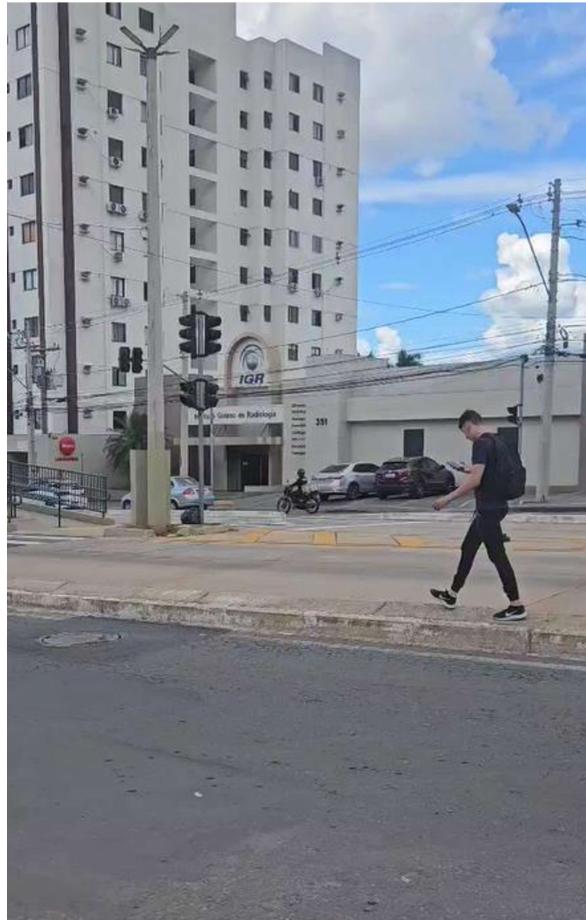
Figura 148. Pessoa acessando a estação do BRT pela via exclusiva do BRT. Acervo pessoal, novembro de 2024.

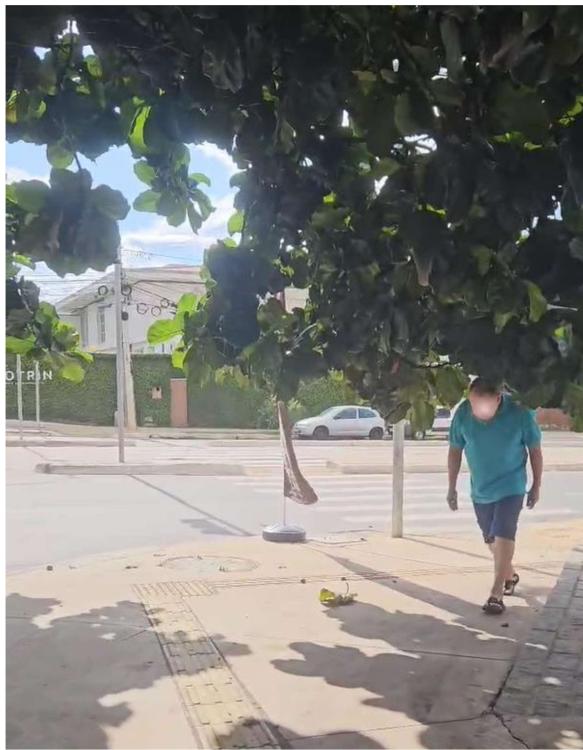
Já na quadra H, a copa de uma grande árvore ocupava a calçada (no sentido vertical), que forçava a maioria das pessoas a se abaixarem para passar por ela (Figura 149), numa outra visita ao local ela havia sido podada (Figura 150), melhorando consideravelmente a visão para os pedestres e reforçando a importância da manutenção constante da vegetação urbana. Também foi visto um ciclista nesta calçada (Figura 151), uma vez que não há espaço exclusivo para bicicletas, da mesma forma como ocorreu na quadra A.

Figura 149. Pedestre precisando se curvar para passar embaixo da árvore. Acervo pessoal, novembro de 2024.

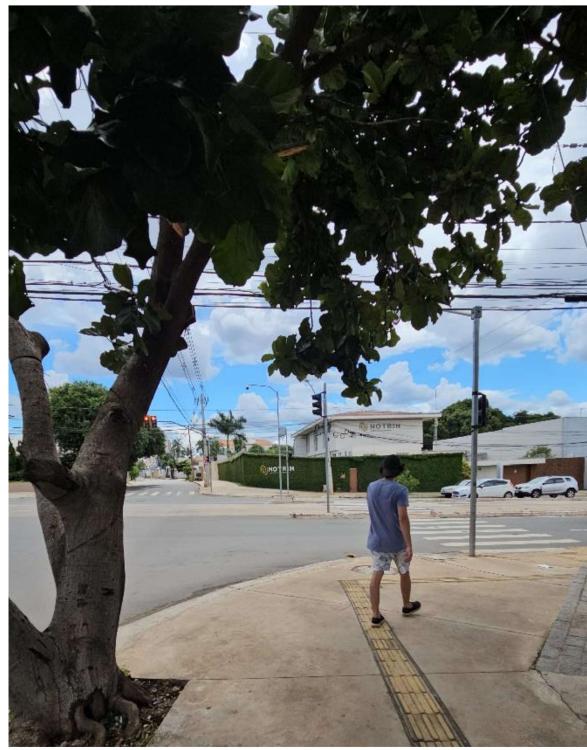
Figura 150. Copa da árvore havia sido podada. Acervo pessoal, janeiro de 2025.

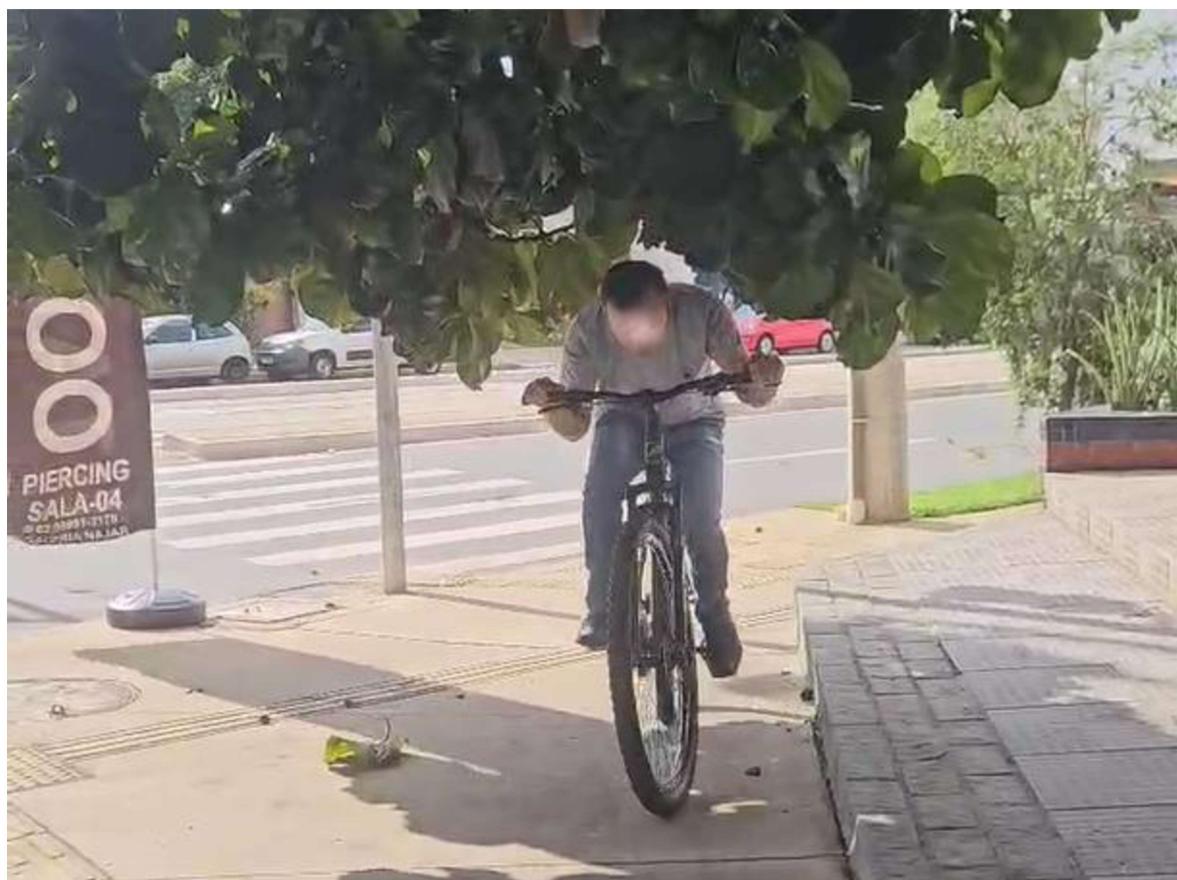
Figura 151. Ciclista na calçada e se inclinando por causa da copa da árvore. Acervo pessoal, novembro de 2024.

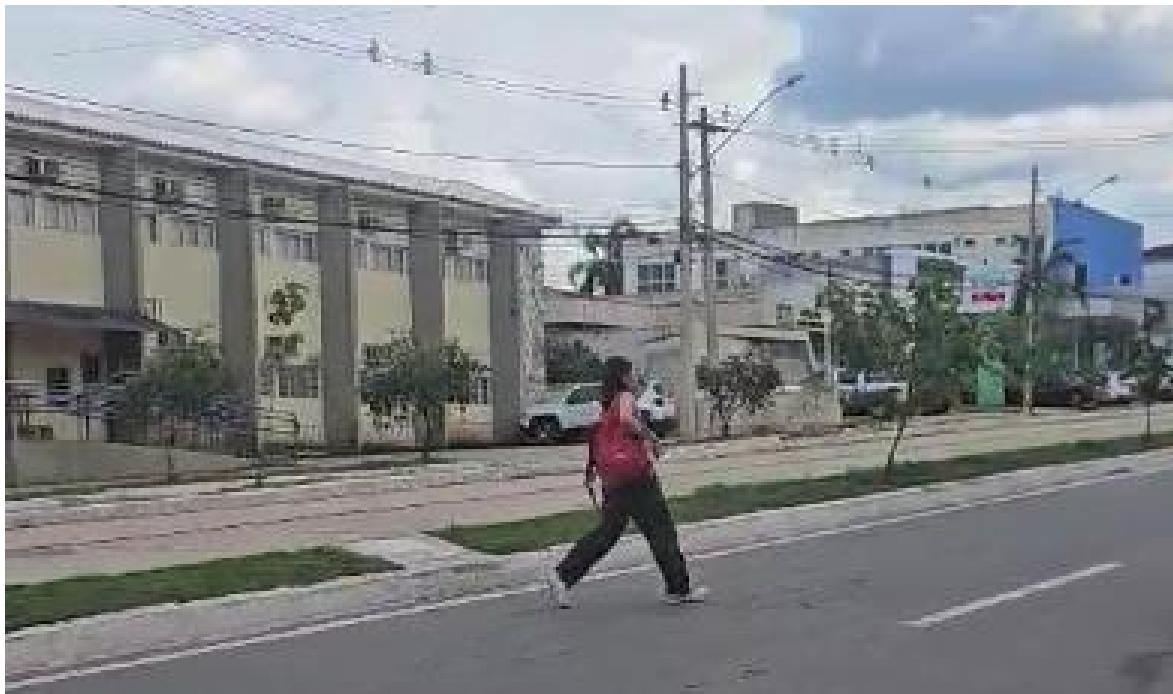
A Quadra seguinte é a J, nesta altura da rua 84 foram vistas algumas pessoas cruzando a via sem utilizar uma faixa de pedestre (Figura 152), este é um comportamento que vez ou outra foi observado, principalmente quando o fluxo de veículos está baixo.

Figura 152. Pedestre atravessando a Rua 84, fora de faixa de pedestre.
Acervo pessoal, novembro de 2024.
